Nørstegard 8, 3656 ATRÅ

**Sjarmerende og tiltalende  
enebolig med attraktiv og sentral  
beliggenhet på pent opparbeidet  
tomt - Dobbelgarasje**

Befaringsdato: 12.08.2025    Rapportdato: 20.08.2025    Oppdragsnr.: 19974-1597    Referansenummer: NT1836  
Autorisert foretak: Din Taksering AS    Vår ref:

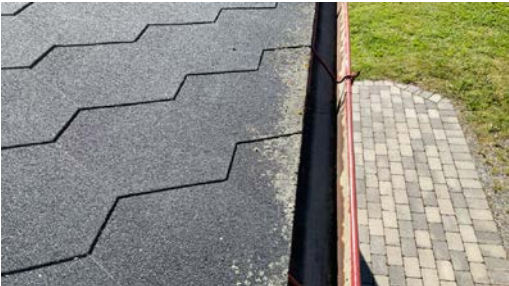
- Vurdering av avvik:**
- Mer enn halvparten av forventet brukstid er passert på taktekkingen.
  - Mer enn halvparten av forventet brukstid er passert på undertak.

Noe mose på shingel.

**Konsekvens/tiltak**  
• Overvåk tilstanden jevnlig. For å få tilstandsgrad 0 eller 1 må tekkingen skiftes ut, men tidspunktet for når dette er nødvendig er vanskelig å si noe om.

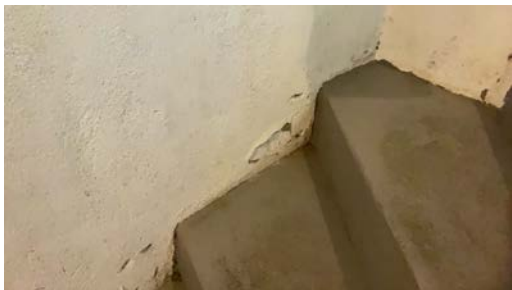
- Det er påvist indikasjoner på noe fuktgjennomtrenging inn i kjellermur.

Fuktmerker i trapp til kjeller.

- Det påviste fuktnivå gir grunn til å overvåke konstruksjonen jevnlig for å se utvikling over tid, og eventuelt foreta tiltak for å unngå fuktskader.

Kjeller egner seg kun til lagring av gjenstander som tåler fukt.  
Dersom det blir typisk kjellerlukt, må tiltak iverksettes.  
Det bør monteres en avfukter i kjelleren. Dette reduserer den relative fuktigheten og reduserer faren for råte.

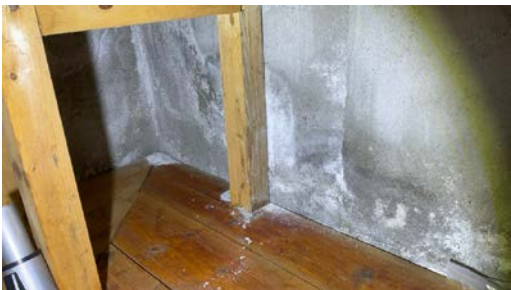
Saltutslag på vegg.

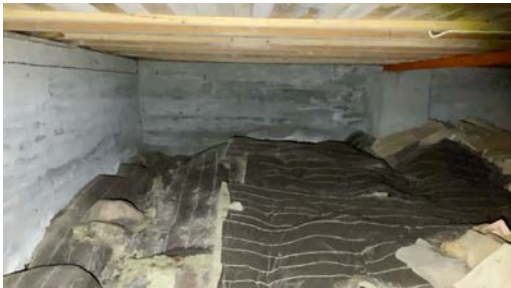
Gulv dekket med sydde isolasjonsmatter.

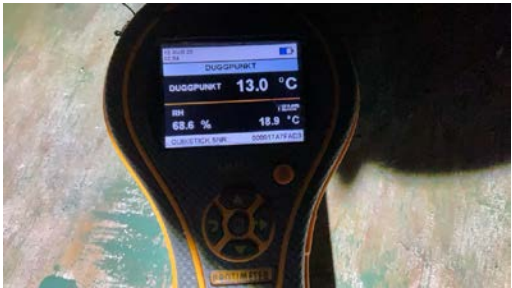
- Det er ikke tilfredsstillende ventilering av kryp kjeller.
- Kryp kjelleren har risiko for ytterligere skadepotensiale.

I bjelker ble det målt 18,8 vektprosent fukt med hammerelektrode. Dette er å regne som fuktig.  
På befaringsstidspunkt ble det målt 68,6% relativ fuktighet ved 18,9°.  
Dette gir et duggpunkt på 13°.  
Dette er å regne som akseptabelt.

Krypkjeller er noe fuktigere enn resten av kjelleren

- Jevnlig kontroll av krypkjeller anbefales for forebygging av skader.

Det bør lages så store åpninger i grunnmur at det blir samme temperatur og luftfuktighet i krypkjeller og ute. Dette reduserer faren for kondensering/skader.  
Det kan alternativt monteres en avfukter som reduserer den relative fuktigheten.

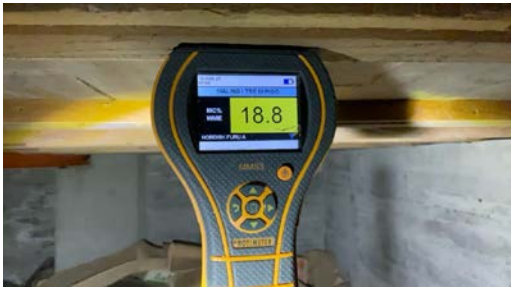
Fuktmåling i treverk.

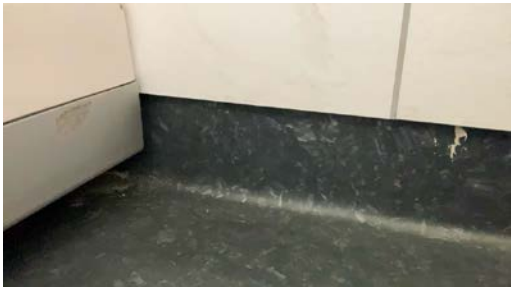
Våtromsplater er ikke montert i henhold til monteringsanvisning.  
Det er ikke tettet med Silicon i nedre del av plater. Dette gjør at plater kan trekke fukt og svelle.

Manglende tetting i nedre kant av våtromsplater.

Nedre kant av våtromsplater bør påføres Silicon for å redusere faren for fuktopptrekk.

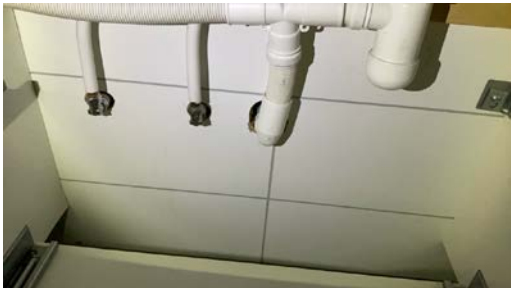
- Det er påvist mangelfull/feil utførelse rundt rørgjennomføringer e.l. som gir fare for fukt i konstruksjonen i våtsone.

Utett rundt rørgjennomføring i vegg.

- Konsekvensen er at det kan oppstå fuktskader i konstruksjonen bak overflatematerialet. Vann kan trenge inn gjennom utette rørgjennomføringer og forårsake fuktskader ved fukttilførsel gjennom enten bruksvann eller lekkasjevann.
- Det må foretas utbedring for å unngå fuktskader i konstruksjonen.

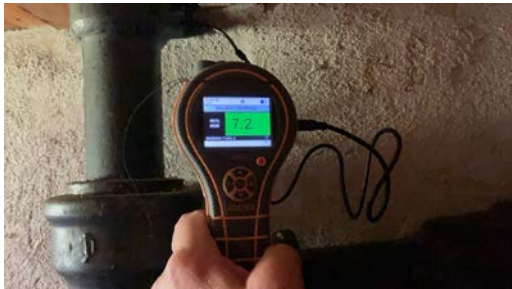
Hulltaking er foretatt uten å påvise unormale forhold. Hulltaking er foretatt ved/i Eksisterende gjennomføring i bod under sluk.

Fuktmåling i konstruksjon under sluken.

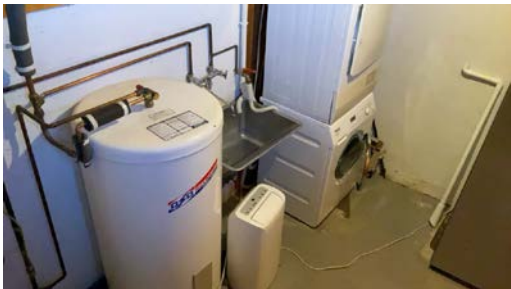
Det er bestemt i ny forskrift at alle våtrom bygget før 1997 skal ha en tilstandsgrad 3 på grunn av forventet levetid er overskredet og stor fare for avvik og skader.

Vaskerom med vask, bereder og opplegg til vaskemaskin

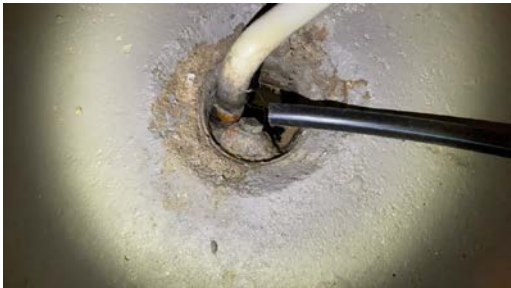
Gammel sluk i støpejern.

- Eldre sluk av støpejern er ofte utsatt for rust som kan medføre lekkasjer. Eventuelle lekkasjer kan medføre fuktskader på tiliggende konstruksjoner.
- Overvåk tilstanden jevnlig. For å få tilstandsgrad 0 eller 1 må slukløsningen skiftes ut og sannsynligvis må også membransjiktet skiftes/utbedres. Det er imidlertid vanskelig å si noe om tidspunktet for når dette er nødvendig.

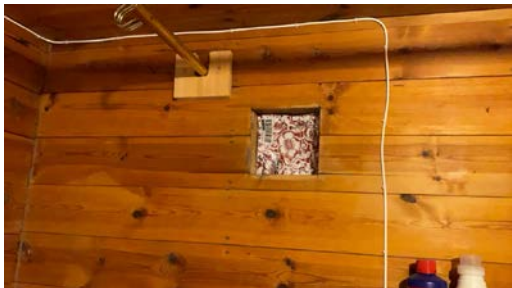
Ventil i vegg er tettet.

- Dårlig ventilasjon på et våtrom kan føre til alvorlige konsekvenser som fuktskader og muggvekst.
- Mekanisk avtrekk og tilluft må etableres.

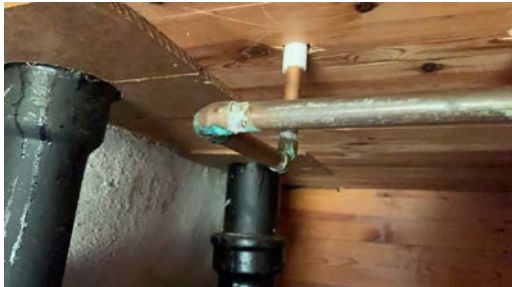
Noe irr på vannrør i kjeller.

- I forbindelse med oppgradering av våtrom vil det være naturlig med utskiftning av rør.
- Det er ikke behov for utbedringstiltak siden anlegget fungerer i dag, men ut ifra alder kan skader plutselig oppstå på eldre anlegg.

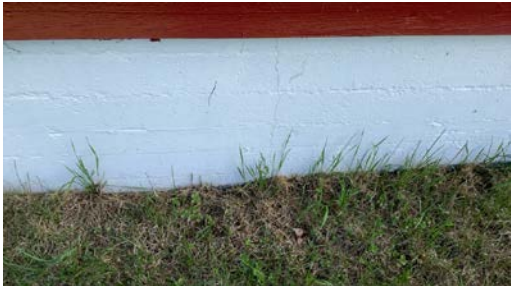
Sprekk i grunnmur.

Det er ikke nødvendig med tiltak.

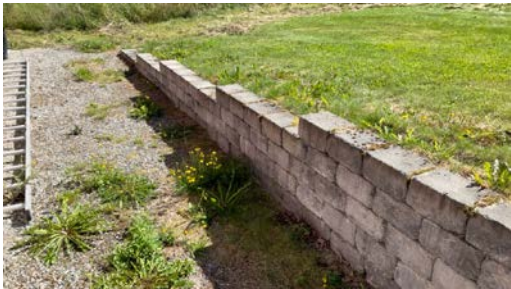
Støttemur ved garasjen.

Det bør monteres rekkverk på støttemurer hvor det er mer enn 50cm til underliggende terreng. Dette for å redusere faren for fallskader.

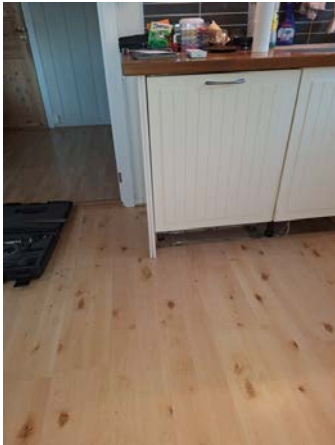
Oversikt oppvaskmaskin og hvor det var fuktig

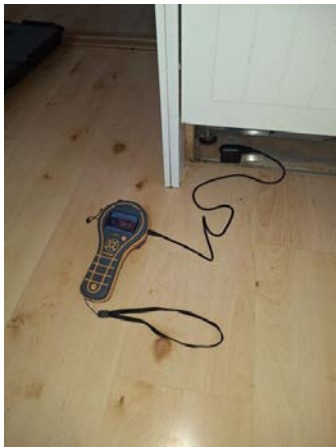
Måler forhøyet verdi på laminatgulv som ligger under oppvaskmaskinen

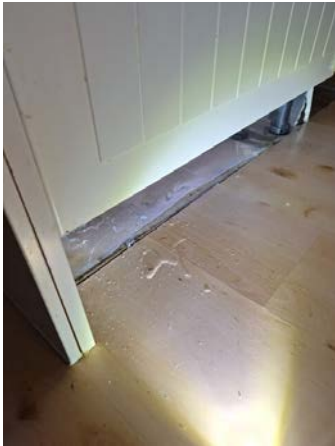
Oppvaskmaskin ble testet under befaring og til slutt ble det påvist lekkasje mellom dør og maskinen

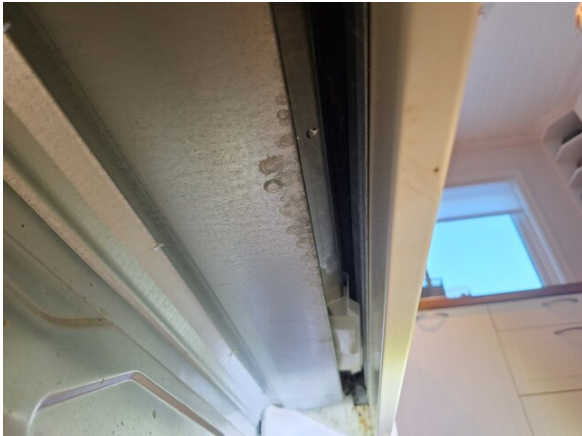
Oppvaskmaskin ble testet under befaring og til slutt ble det påvist lekkasje mellom dør og maskinen
