Årvikadalen 40, 5380 TELAVÅG

Fritidsbolig  
Årvikadalen 40, 5380 TELAVÅG  
ØYGARDEN kommune  
gnr. 140, bnr. 88

Befaringsdato: 19.03.2025    Rapportdato: 19.03.2025    Oppdragsnr.: 16515-1438    Referansenummer: RY3532  
Autorisert foretak: Johnsen Taksering AS    Sertifisert Takstingeniør: Einar Johnsen    Vår ref: Einar Johnsen

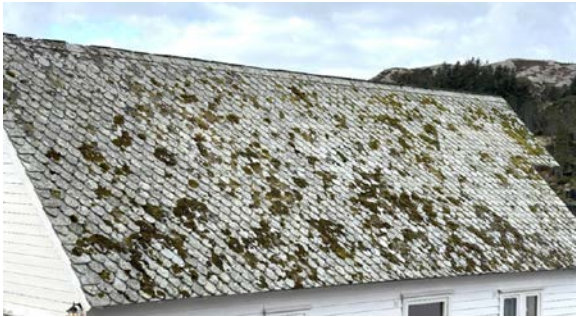
- Mer enn halvparten av forventet brukstid er passert på taktekkingen.
- Det er påvist andre avvik:

Takflate mot nord bør renses for mose.

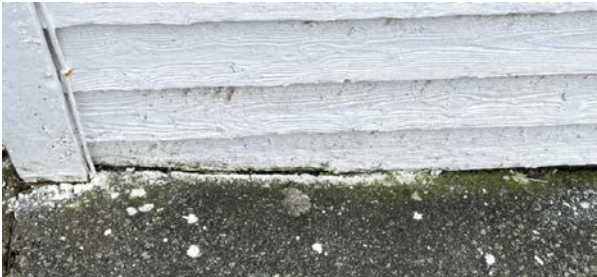
- Det er påvist spredte råteskader i bordkledningen.
- Det er påvist andre avvik:

Liten og ingen avstand mellom kledning og terreng mot nord.

- Råteskadet trekledning må skiftes ut.
- Andre tiltak:

Det bør etableres avstand (ca. 4 cm.) mellom nedre kledningsbord og terreng mot nord.

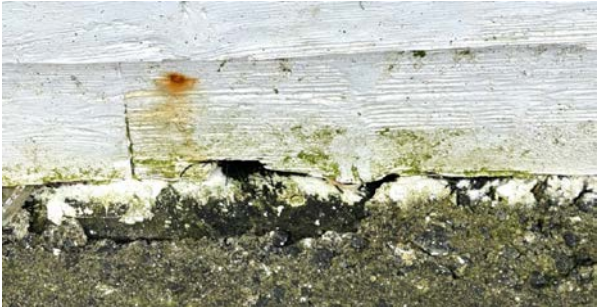
Liten og ingen avstand mellom kledning og terreng mot nord.

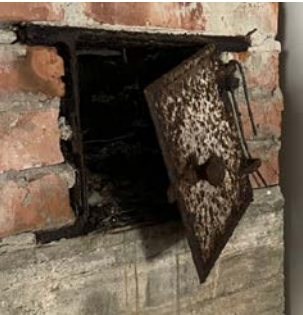
- Feieluke er skadet.

Defekt og rusten feieluke i underetasje. Pipe er ikke pusset over tak.

Defekt og rusten feieluke i underetasje

- Pipe og ildsted  
Feieluke er skadet.Defekt og rusten feieluke i underetasje. Pipe er ikke pusset over tak.  
Konsekvens/tiltak: Feieluke må skiftes. Pipe bør enten pusses over tak, eller at det monteres pipebeslag.

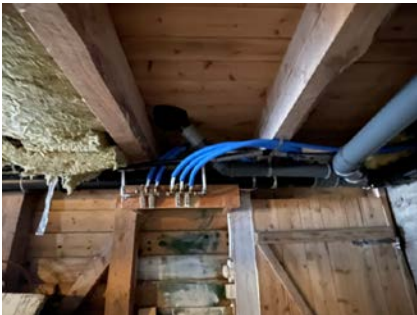
- Vannledninger  
Mer enn halvparten av forventet brukstid er passert på innvendige vannledninger. Forventet levetid for PEX rør (rør i rør) er 30-50 år.  
Konsekvens/tiltak: Det er ikke behov for utbedringstiltak siden anlegget fungerer i dag, men ut ifra alder kan skader plutselig oppstå på eldre anlegg

- Det er ikke behov for utbedringstiltak siden anlegget fungerer i dag, men ut ifra alder kan skader plutselig oppstå på eldre anlegg.

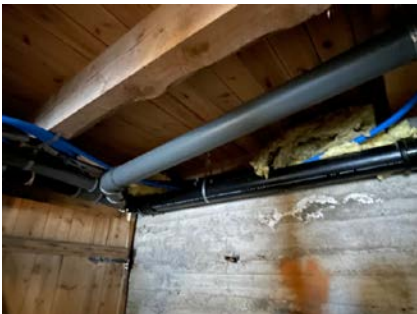
- Avløpsrør.  
Mer enn halvparten av forventet brukstid er passert på innvendige avløpsledninger. Forventet levetid for avløpsrør i plast er 25-50 år.  
Konsekvens/tiltak: Det er ikke behov for utbedringstiltak siden anlegget fungerer i dag, men ut ifra alder kan skader plutselig oppstå på eldre anlegg.

Det er avløpsrør av plast.

- Det er ikke behov for utbedringstiltak siden anlegget fungerer i dag, men ut ifra alder kan skader plutselig oppstå på eldre anlegg.
