Enebolig / utleiebolig sentralt i Ytre Arna | Leieinntekt på kr. 32.000,- per mnd.

Befaringsdato: 05.12.2024 Rapportdato: 17.12.2024 Oppdragsnr.: 20489-1820 Referansenummer: GY2550
 Autorisert foretak: 7-Fjellstakst AS Sertifisert Takstingeniør: Morten Soltvedt Vår ref:

Tilstandsrapport

ENEBOLIG

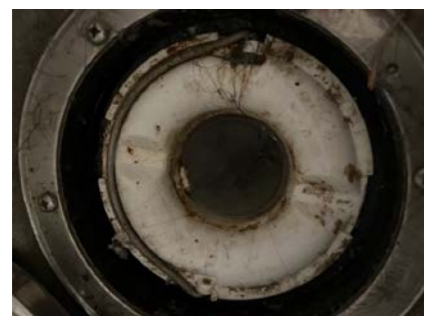
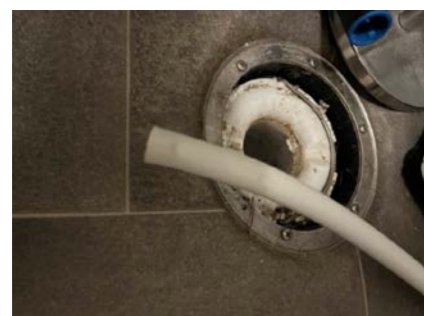
3 ETASJE > VASKEROM

Vurdering av avvik:

- Overvåk tilstanden jevnlig. For å få tilstandsgrad 0 eller 1 må tettesjiktet skiftes ut, men tidspunktet for når dette er nødvendig er vanskelig å si noe om.

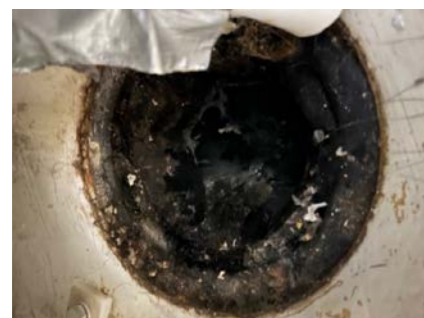
1 ETASJE > BAD

Våtrom > 1 etasje > Bad > Generell: Våtrommet må oppgraderes for å tåle normal bruk etter dagens krav. Synlige skader og generell teknisk stand medfører at det må påregnes snarlig oppgradering. Tiltak: Våtrommet må totalrenoveres. Alle forhold med tettesjikt, våtsone, sluk m.m. må dokumenteres. Det anbefales jevnlig tilsyn frem til oppgradering besluttet.

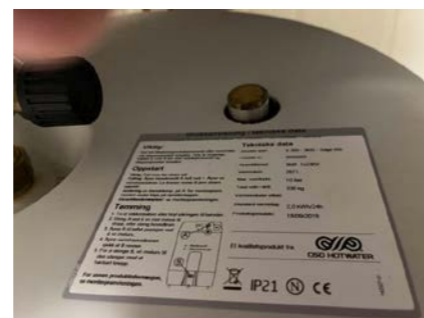
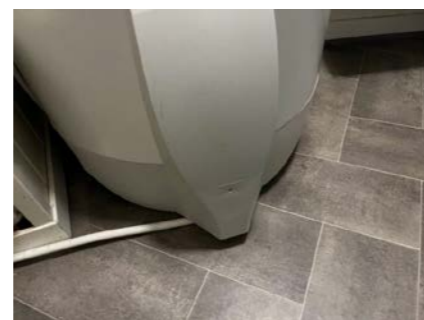
200 liter Ozo vv beholdere fra 2018 og 2019 plassert på vaskerom og bad
