Sverrestien 58A, 1337 SANDVIKA

**Attraktivt beliggende villa
anno 1920, nær sjøen og Sandvika
sentrum | Moderniseringsbehov

Nøkkelinformasjon

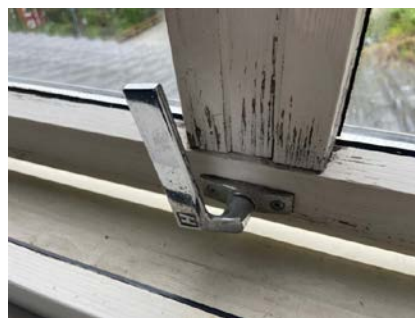
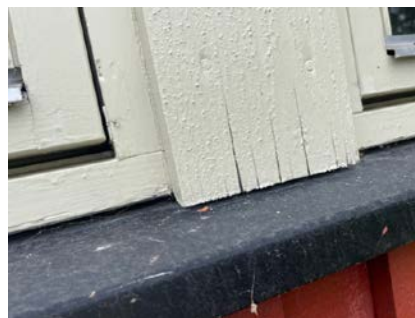
Manglende spalte mellom omramming og vannbrett bør utbedres for å sikre tilstrekkelig lufting og hindre fuktoppbygg i treverket.

Dersom tiltak ikke iverksettes, øker risikoen for redusert isolasjonsevne, varmetap og fuktskader i tilstøtende konstruksjoner.

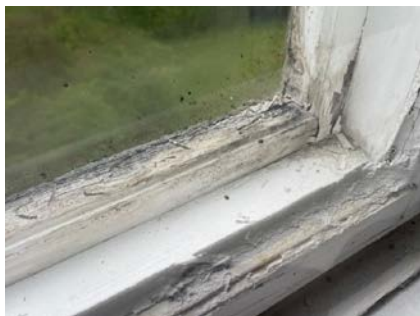
TG 3 Vinduer - Hengslede

Dersom tiltak ikke iverksettes, kan dette føre til råteskader, redusert isolasjonsevne og økt risiko for skader på omkringliggende bygningsdeler.

Kostnadsestimat: 20 000 - 100 000

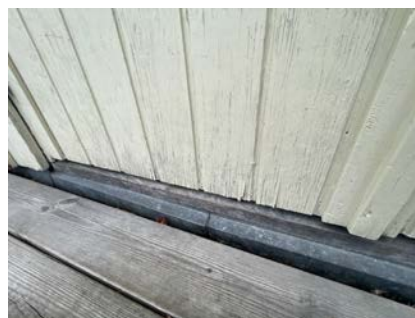
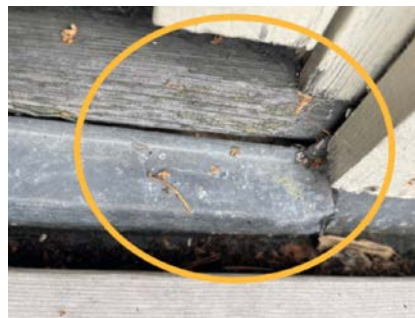
Beslaget under terskelen må utbedres for å hindre vanninntrengning til tilstøtende konstruksjon.

Dersom tiltak ikke iverksettes, kan dette føre til redusert levetid, økt risiko for råteskader og behov for utskifting av døren på et tidligere tidspunkt.

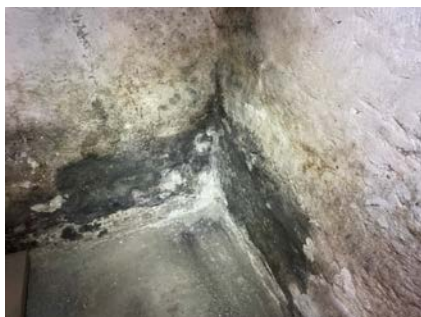
Ytterligere undersøkelser anbefales dersom det oppdages økt fukt eller synlige skader, for å kartlegge omfanget og vurdere behov for tiltak.

Konsekvensen av manglende tiltak kan være økt risiko for fuktskader, sopp og redusert levetid på tilstøtende deler av konstruksjonen. Det må foretas utbedringer dersom man ønsker å endre bruken av kjelleren.

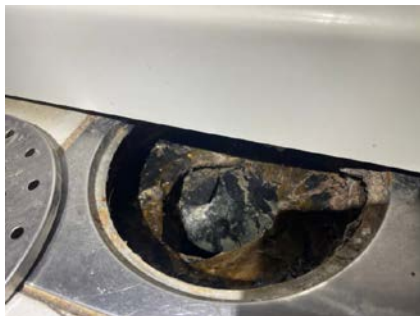
Konsekvensen av å ikke utbedre er økt risiko for fuktskader, lekkasjer og følgeskader på bygningskonstruksjonen, samt redusert brukssikkerhet og levetid for rommet.

Kostnadsestimat: 200 000 - 500 000

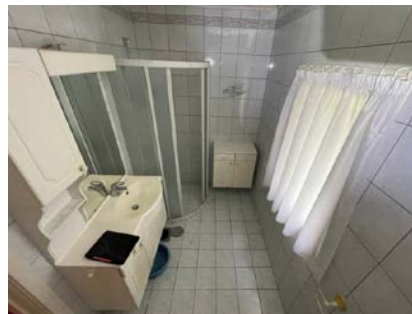
Konsekvensen av å ikke oppgradere er økt risiko for fuktskader, lekkasjer og følgeskader på bygningskonstruksjonen, samt redusert levetid og funksjonalitet på våtrommet.

Kostnadsestimat: 200 000 - 500 000

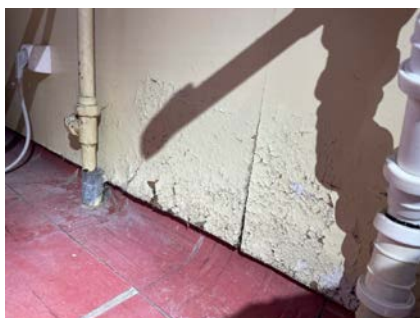
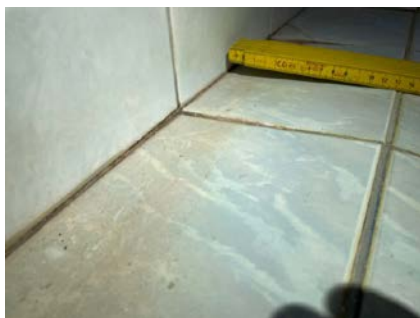
Konsekvensen av manglende tiltak er økt risiko for fuktskader og følgeskader i konstruksjonen, som kan medføre kostbare reparasjoner og redusert levetid på bygningsdelene. Kostnad for renovering av våtrom er beskrevet under punkt Generell.

Kostnadsestimat: Under 20 000

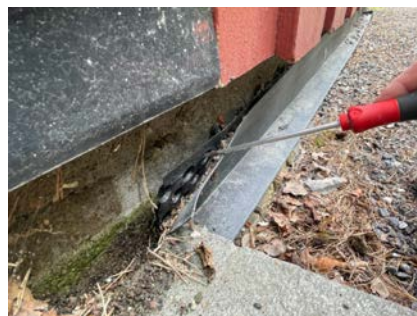
Manglende eller utilstrekkelig fuktsikring og drenering kan føre til økt risiko for fuktinntrengning i kjeller og krypkjeller, noe som kan gi skader på konstruksjonen, dårligere inneklime og økte vedlikeholdskostnader.

Redrenering kan ikke utelukkes.

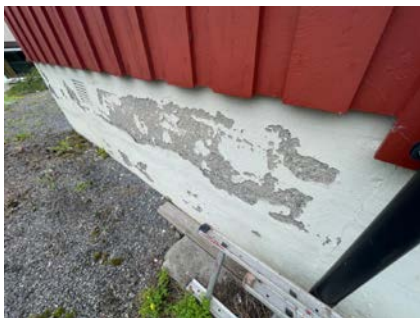
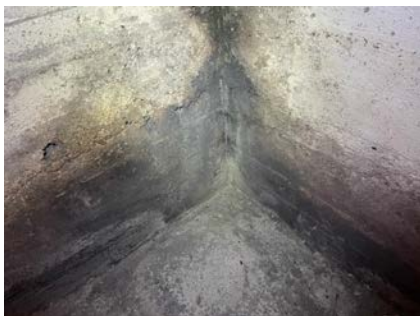
Avvik: • Det er registrert løs puss på muroverflater.

Det er stedvis påvist mindre riss i grunnmuren.

Grunnmuren er misfarget på innsiden og har vært utsatt for fuktpåkjenninger.

Riss i grunnmuren bør tettes for å hindre inntrenging av fukt, som kan føre til ytterligere skader på konstruksjonen.

Misfarging og saltutslag indikerer fuktproblemer; årsaken til fuktpåkjenningene bør kartlegges og utbedres for å redusere risiko for forringelse av grunnmuren og innemiljøproblemer.

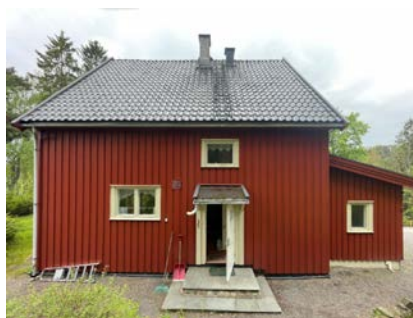
Dersom tiltak ikke gjennomføres, øker risikoen for fuktskader på grunnmur og tilstøtende konstruksjoner, noe som kan føre til redusert levetid og dårligere innemiljø.

Kostnadsestimat: 100 000 - 200 000

Fall mot mur

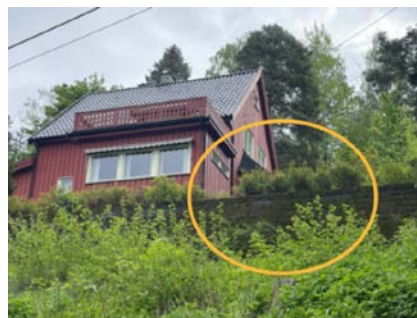
Støttemur uten sikring
