Sjelden mulighet i Sentrum. Stor og lekker selveier over to plan.

Tilstandsrapport

# gnr. 160, bnr. 122, snr. 5

Befaringsdato: 06.12.2024

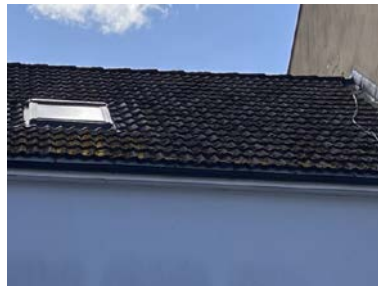
Stein er noe mosegrodd og slitt.

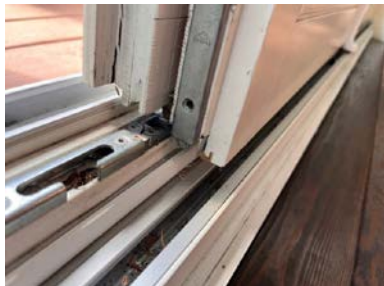
- Det er påvist dører som er vanskelig å åpne eller lukke.
- Det er påvist andre avvik:
- Foldedør er vanskelig å åpne/lukke, døren må løftes opp for å få lukket den igjen. Ytterdør på 1 etasjen er ikke brann klassifisert, dette medfører at den ikke fungerer som den skal i forbindelse med en brann.

Foldedør henger og tar i karmen

- Det må foretas tiltak for å lukke avviket.
- Ytterdøren på 1 etasjen må byttes til en brann klassifisert dør (B30)for å lukke avviket. Foldedøren må justeres slik at den kan åpnes og lukkes normalt.

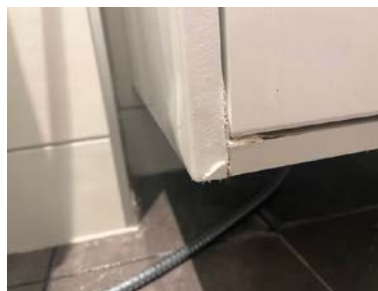
- Det er påvist skader på innredning.
- Det er noe fuktsvelling på skapskroget.

Fuktsvelling på skapskrog

- Det er ikke behov for utbedringstiltak.
- Det er ikke behov for utbedringer på kort sikt, avviket har kun visuell betydning.

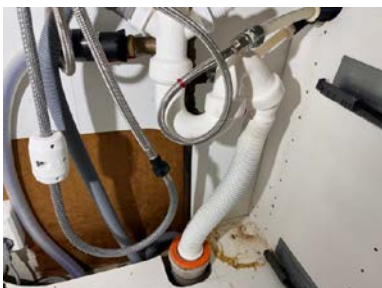
- Det er ikke påvist tegn på at det er montert lekkasjedeteksjon ved oppvaskmaskin/oppvaskkum, dette er et krav på kjøkkenet ut ifra alder.
- Det er påvist andre avvik:
- Det er merker etter fukt i bunn på benkeskap, trolig fra en liten lekkasje fra avløpet. Det er ikke oppstått noe skade av betydning som følge av dette. Det er ikke montert vannstoppesystem, med fører risiko for vannlekkasjer fra oppvaskmaskin.

Merker etter vann i bunn på benkeskap.

- Det bør monteres lekkasjedeteksjon ved oppvaskmaskin/oppvaskkum.
- Utbedring av avløp.

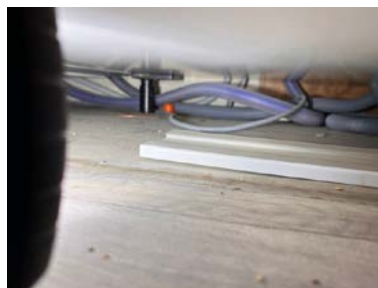
Ikke vannstoppesystem under kjøkkenbenk

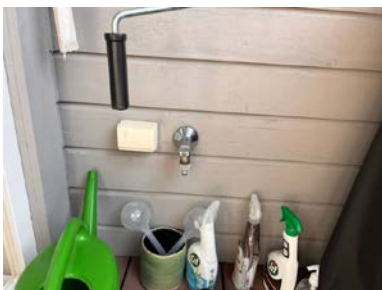
Vannkran er ikke tilkoblet anlegget

For å lukke avviket må utvendig kran tilkobles og rørkurser merkes.

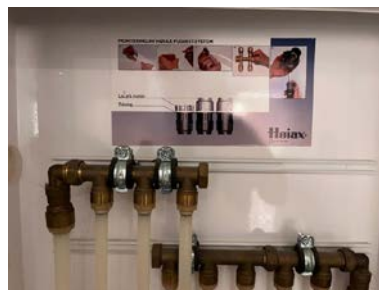
- Det er påvist andre avvik:
- Rørkursene på rør-i-rør systemet på vannledninger er ikke merket.
- Eier informerer om at vannkranen på terrassen ikke er tilkoblet.

Rørkurser er ikke merket

- Rørkurser på rør-i-rør system bør merkes.
- For å lukke avviket må utvendig kran tilkobles og rørkurser merkes.
