# Sjelden mulighet i Sentrum. Inntrukket terrasse med sjøutsikt.

# Tilstandsrapport

gnr. 160, bnr. 122, snr. 5

Befaringsdato: 08.12.2025

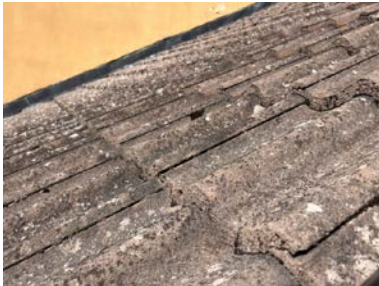
Stein er noe mosegrodd og slitt.

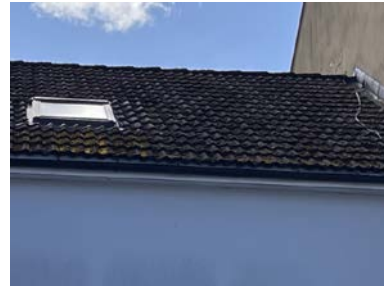
Stein er noe mosegrodd og slitt.

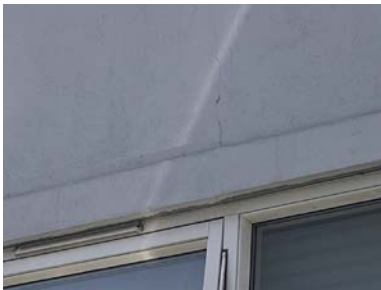
Det er enkelte sprekker i murpussen, medfører risiko for at vann trenger inn i tegl og lager skade på grunn av frostsprengning.

Sprekker i murpuss.

- Lokal utbedring må utføres.
- Sprekkene må utbedres for å hindre ytterligere utvikling av skade. Arbeidet bør utføres i regi av sameiet, andel av kostnad gjelder denne seksjonen.

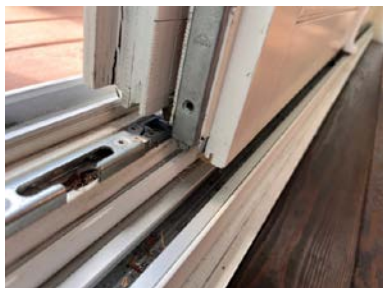
Foldedør henger og tar i karmen

Foldedøren må justeres slik at den kan åpnes og lukkes normalt.

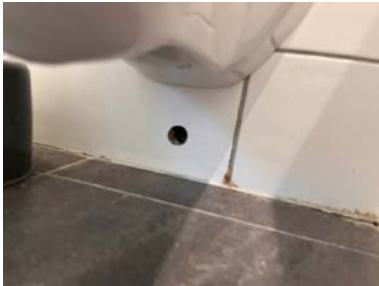
Drensåpning under innbygget vannsisterne

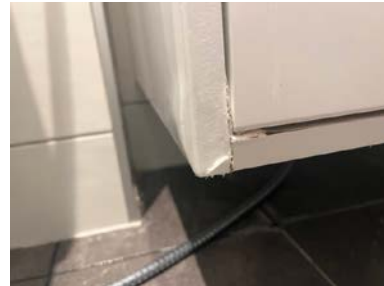
Det er noe fuktsvelling på skapskroget.

Fuktsvelling på skapskrog

- Det er ikke behov for utbedringstiltak.
- Det er ikke behov for utbedringer på kort sikt, avviket har kun visuell betydning.

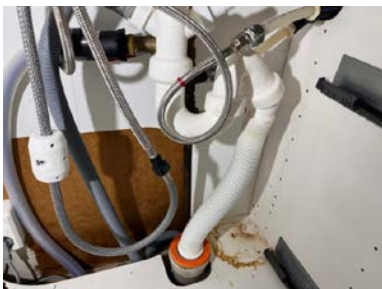
Det er merker etter fukt i bunn på benkeskap, trolig fra en liten lekkasje fra avløpet. Det er ikke oppstått noe skade av betydning som følge av dette.

Merker etter vann i bunn på benkeskap.

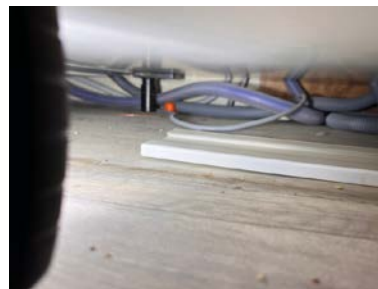
Det er ikke montert vannstoppesystem, med fører risiko for vannlekkasjer fra oppvaskmaskin.

Ikke vannstoppesystem under kjøkkenbenk

- Det bør monteres lekkasjedeteksjon ved oppvaskmaskin/oppvaskkum.

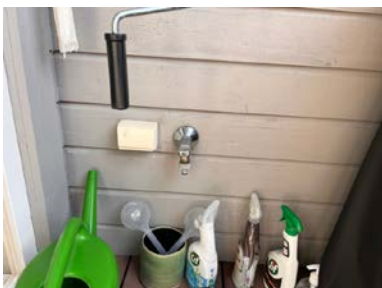
Vannkran er ikke tilkoblet anlegget

For å lukke avviket må utvendig kran tilkobles og rørkurser merkes.

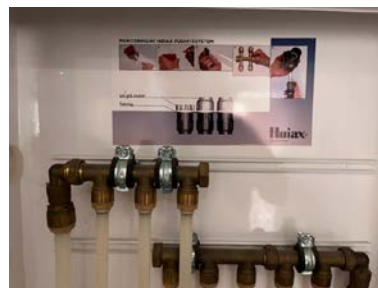
Rørkurser er ikke merket

- Rørkurser på rør-i-rør system bør merkes.
- For å lukke avviket må utvendig kran tilkobles og rørkurser merkes.
