Engvikvegen 53, 6590 TUSTNA

**Enebolig med flott utsikt over
Kråksundet- vesentlig oppgradert
siden 2011**

Tilstandsrapport

Befaringsdato: 03.07.2025

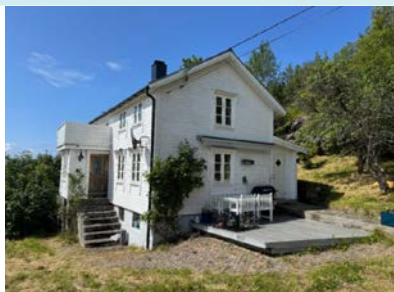
ENEBOLIG (FRITIDSBOLIG)

Skifersteinene på takflaten stikker uvanlig langt ut over taktro og avslutning ved takutstikk. Dette øker risikoen for skade ved ytre påkjenninger, og kan føre til avskalling eller oppsprekking i kantene over tid. Det mangler også tilstrekkelig tetting i overgang mellom nedre takflate og vertikal vegg. Det er ikke montert metallbeslag i overgangen, og dagens løsning gir ikke tilfredsstillende beskyttelse mot inntrengning av vann.

Manglende beslag og utilfredsstillende tetting i overgang mot vegg kan føre til vanninntrengning og fuktskader i konstruksjon. Skifersteinens utstikk kan forårsake skade på taksteinene selv, og eventuelt føre til at steiner løsner eller faller ned. Dette øker vedlikeholdsbehovet og risiko for følgeskader på vegg og underliggende konstruksjoner.

Det bør etableres et beslag i overgang mellom tak og vegg for å hindre vanninntrengning. I tillegg bør det vurderes å forkorte eller beskjære de ytterste skifersteinene eller tilpasse avslutning på annen måte for å sikre at de ikke blir utsatt for unødvendige mekaniske påkjenninger. Videre bør det kontrolleres at underliggende tettesjikt og taktro ikke er skadet eller utsatt.

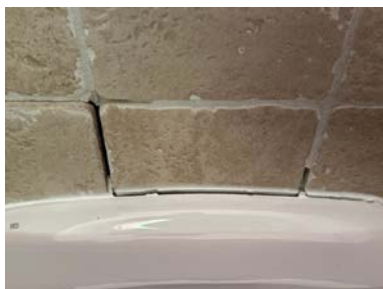
1. ETASJE > BAD

Bilde viser påskrudd plater i dusjsonen.

TG 2 Tilliggende konstruksjoner våtrom

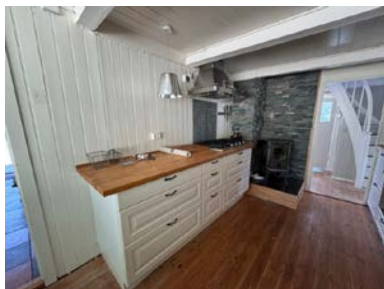
1. ETASJE > KJØKKEN

TG 1 Avtrekk
