Kjerkevegen 269, 2040 KLØFTA

**Enebolig med stor hage og 5  
soverom. Dobbel garasje.  
Barnevennlig. Solrik hage.**

# Tilstandsrapport

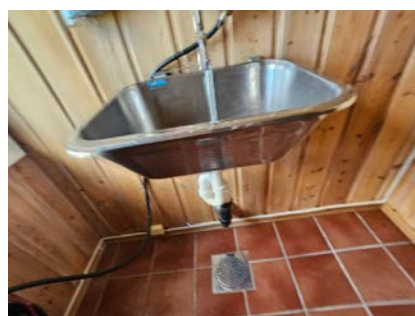
Avvik: Innvendige vannrør og røroppheng er fra 1990 (byggeåret) og har passert mer enn halvparten av sin forventede levetid.

Anbefalt tiltak: Det anbefales jevnlig kontroll og vedlikehold av røropplegget, samt vurdering av utskifting av de eldste delene. Arbeidet bør utføres av kvalifisert rørlegger for å sikre forsvarlig drift og forebygge skader.
