Mølsknesvegen 39, 7525 FLORNES

**Innholdsrik og velholdt eiendom  
med enebolig og garasje | 2 stuer -  
4 sov - Vaskerom | Bad oppusset  
2019 | Utsikt**

# Tilstandsrapport

Befaringsdato: 23.04.2026

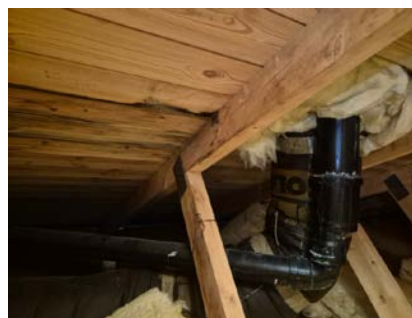
- Det er påvist fuktskjolder/skader i takkonstruksjonen.

Ved visuell besiktigelse er det påvist svertesopp og stedvis fuktskjolder i rupanel og sponplategulv.

På grunn av redusert/manglende adkomst til deler av loft er det ikke mulig gjennomføre fuktmålinger, men ved visuell inspeksjon er det ikke indikasjoner for at forhold er pågående. Med bakgrunn i tekkingsalder og redusert/manglende adkomst anbefales det ytterligere undersøkelser av loftet.
