Mølsknesvegen 39, 7525 FLORNES

**Innholdsrik og velholdt eiendom
med enebolig og garasje | 2 stuer -
4 sov - Vaskerom | Bad oppusset
2019 | Utsikt**

Tilstandsrapport

Befaringsdato: 23.04.2026

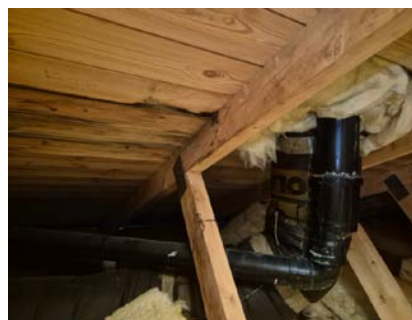
TG 2 Vinduer

- Det er påvist fuktskjolder/skader i takkonstruksjonen.

Ved visuell besiktigelse er det påvist svertesopp og stedvis fuktskjolder i rupanel og sponplategulv.

Beskrivelse
Vinduer med karmen av tre og 2 og 3 lags glass fra varierende årstall.

På grunn av redusert/manglende adkomst til deler av loft er det ikke mulig gjennomføre fuktmålinger, men ved visuell inspeksjon er det ikke indikasjoner for at forhold er pågående. Med bakgrunn i tekkings alder og redusert/manglende adkomst anbefales det ytterligere undersøkelser av loftet.
