Nesnaveien 1280, 8725 UTSKARPEN

Innholdsrik enebolig beliggende i naturskjønne omgivelser med stor tomt og gode leieinntekter.

Tilstandsrapport

Befaringsdato: 17.09.2024

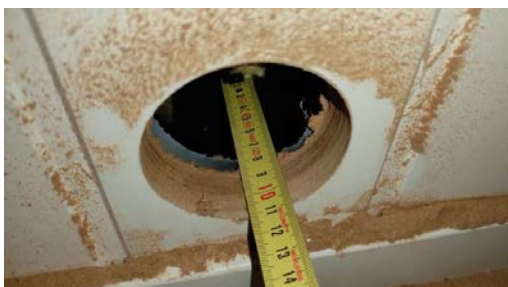
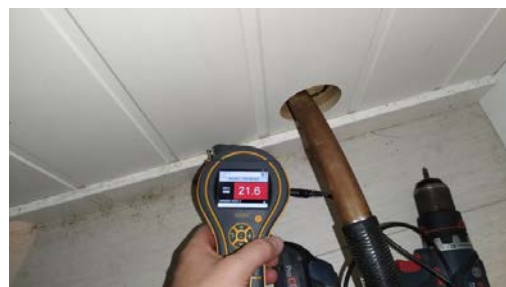
- Det er gjennom hulltaking påvist høyt fuktnivå inne i trekonstruksjonen i hulltakingen, men ikke påvist fuktskader i dette området. Høy luftfuktighet kan over tid føre til muggvekst eller sverting av materialer. Samtidig kan materialer og konstruksjoner bli ødelagt.

Det ble registrert forhøyede fuktverdier inne i konstruksjonen (21,6%).

- Det påviste fuktnivå gir grunn til å overvåke konstruksjonen jevnlig for å se utvikling over tid, og eventuelt foreta tiltak for å unngå fuktskader.

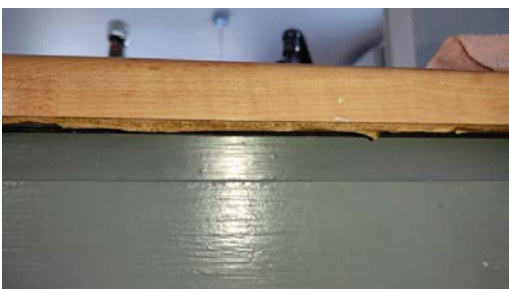
Fuktsøk ved oppvaskkum.

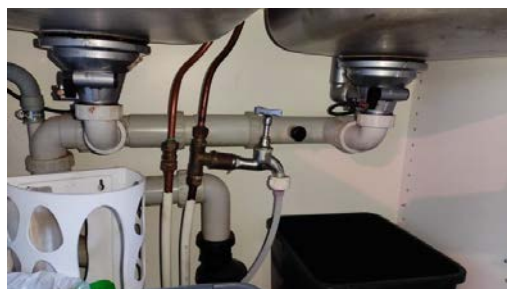
Fuktsvell i benkeplate ved oppvaskkummen.

Fuktsvell.

- Det må påregnes lokal utbedring/utskiftning.

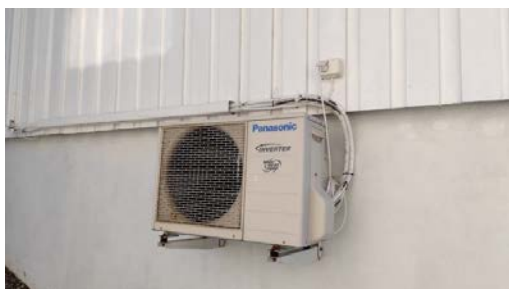
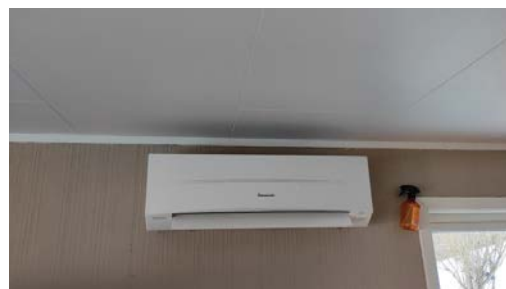
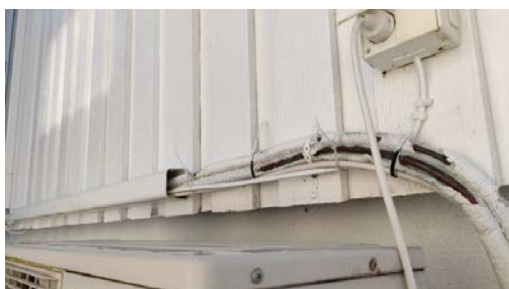
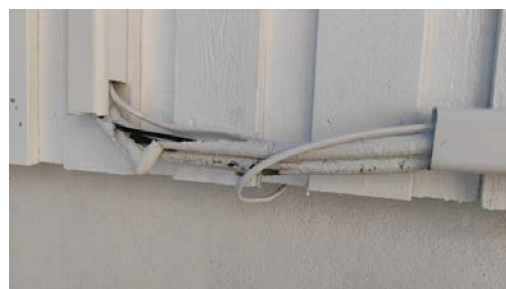
Rørene til varmepumpen er ikke tildekt utvendig, skader på isolasjon.

Rørene til varmepumpen bør dekkes til og isoleres.
