Kufaveien 5, 3679 NOTODDEN

**Innholdsrik enebolig med garasje, carport og pen hage i solrike og barnevennlige omgivelser på attraktive Skogen**

| Tilstandsrapport ..... | 40 |

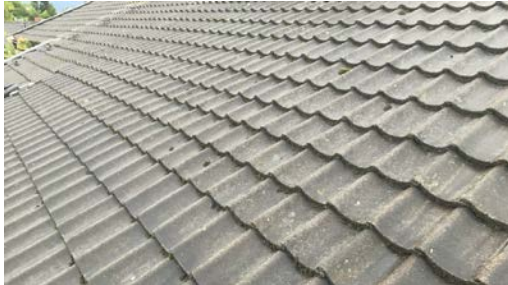
- Tidspunkt for utskiftning av undertak nærmer seg.
- Når takteking og undertak begynner å bli gamle, øker risikoen for lekkasjer, noe som kan føre til omfattende og kostbare reparasjoner av underliggende konstruksjoner dersom en ikke foretar tiltak på konstruksjonene før dette oppstår.
- Tidspunkt for utskiftning av takteking nærmer seg.
- Knekte takstein må skiftes.

Noe mose og aldersslitasje på takstein.

Mose på takstein bør fjernes. Mose forkorter levetiden på takstein.  
Tetting mot tak/vegg på tilbygg må endres for å unngå at det blir lekkasje/fuktskader.  
Vindskier med råte bør skiftes for å unngå videre skader.

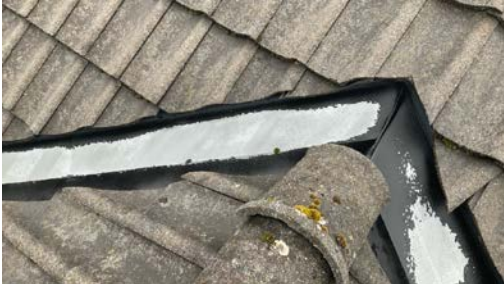
Overflatebehandling i gradrenner flasser.

Beslag som flasser/ruster, bør males med maling tilpasset formålet. Dette vil forlenge levetiden på beslagene.

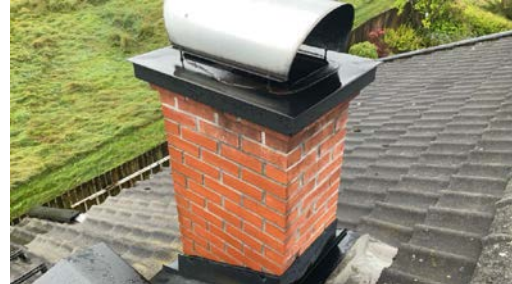
Rust på toppbeslag på pipen

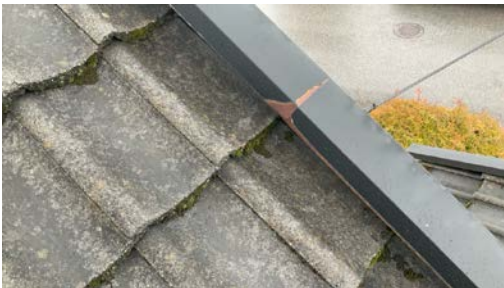
Rust på beslag på vinds kier.

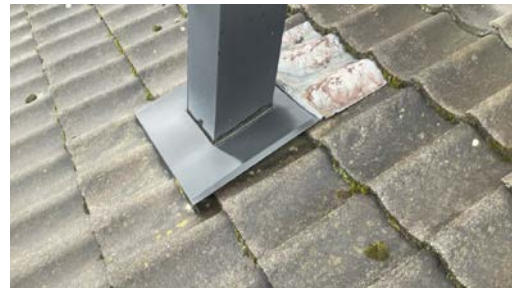
Dårlig løsning på lufting over tak.

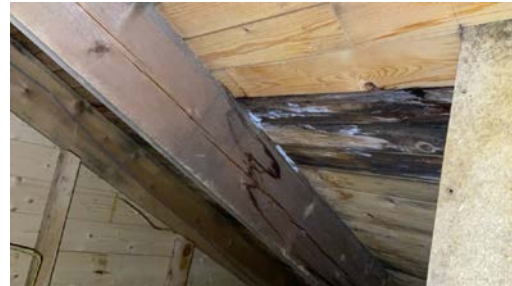
- Det er begrenset/dårlig ventilering av takkonstruksjonen.
- Det er påvist avvik rundt gjennomføringer i takflaten.
- Det er påvist fuktskjolder/skader i takkonstruksjonen.

Fukt og muggdannelse etter lekkasje.

Siden det er fukt i innvendig tak, må tiltak iverksettes.

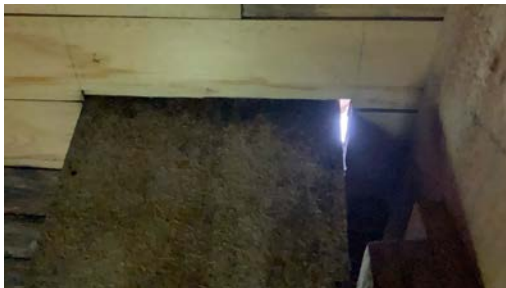
Uttett undertak ved pipe.

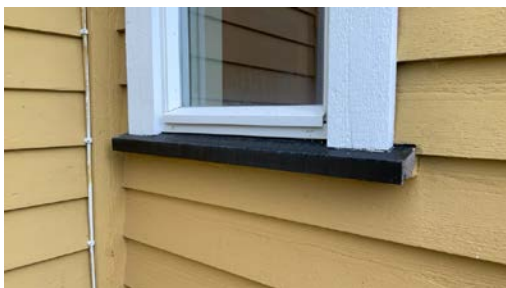
- Det er påvist avvik rundt innsettingsdetaljer.
- Det er påvist tegn på innvendig kondensering av enkelte vindusglass.
- Karmene i vinduer er slitte og det er sprekker i treverket.

Belistning går helt ned til vannbrett på vinduer

Det er ikke nødvendig med tiltak umiddelbart, men det kan regnes med at enkelte vinduer må skiftes på sikt. Det bør lages en åpning på minimum 8mm ned mot vannbrett for å unngå at belistning/kledning råtner.

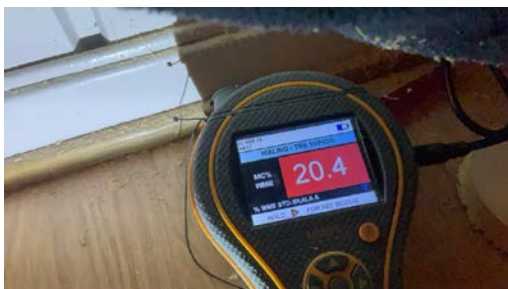
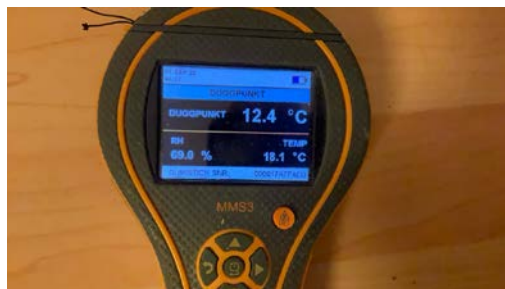
Gulvet har laminat, har belegget er av betong. Veggene har panel. Hulltaking er foretatt og det er påvist avvik i konstruksjonen. Hulltaking er foretatt ved/i Under trapp.. Fukt/votemåling (vekt%) i konstruksjonen ble målt til 20%. Dette er å regne som meget fuktig.

- Det er gjennom målinger påvist høyt fuktnivå i trevegger i underetg./kjeller, det er derfor ikke foretatt hulltaking
- Det er påvist indikasjoner på noe fuktgjennomtrenging i kjellergulv.

Fukt i treverk mot yttervegger har en sammenheng med svikt i drenering.

For å unngå fukt og fremtidige råteskader, bør alt tremateriale mot yttervegger under terreng fjernes.

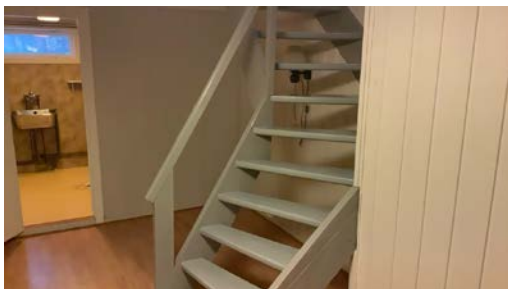
Trapp er bratt og lite tilpasset dagens trappestandard. Trappeløsning bør endres for å redusere faren for fallskader.

Bratt trapp til kjelleren.

- Trappen må påregnes skiftes ut.
- Håndløper bør monteres, men det var ikke krav på byggetidspunktet.
- Det er ikke krav om utbedring av rekkverkshøyder opp til dagens krav.
- Rekkverk må monteres for å lukke avviket.
- Åpninger er såpass store at det ut ifra sikkerhetsmessige forhold anbefales å lage mindre åpninger.

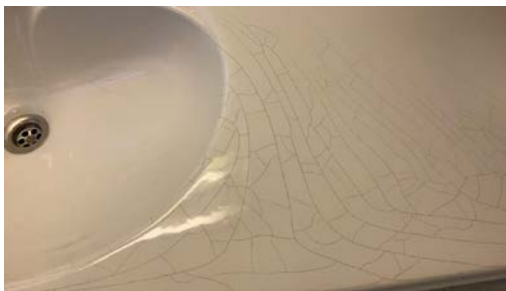
Krakelering er kun estetisk. Det er ikke lekkasje fra vasken.

Krakelering i overflate på formstøpt vask.

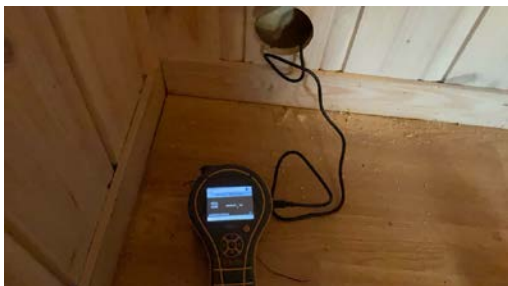
Hulltaking er foretatt uten å påvise unormale forhold. Hulltaking er foretatt i soverom mot sone ved badekar. Fuktkvotemåling (vekt%) i konstruksjonen ble målt til under 6% - ingen utslag på fuktmåling..

Fuktmåling i konstruksjon mot bad.

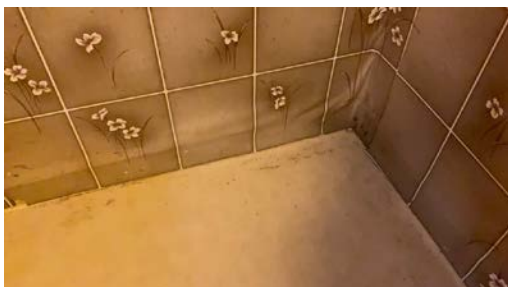
- Det er påvist tegn til fuktskader i overflater.

Påviste fuktskader kan føre til muggvekst over tid, noe som kan påvirke innneklimaet. Dersom skadene utvikler seg, kan dette svekke bygningens konstruksjon og medføre større skader på tilstøtende konstruksjoner.

Tegn til fuktskade på vegg - løs våtromstapet.

- Overflater må utbedres eller skiftes.

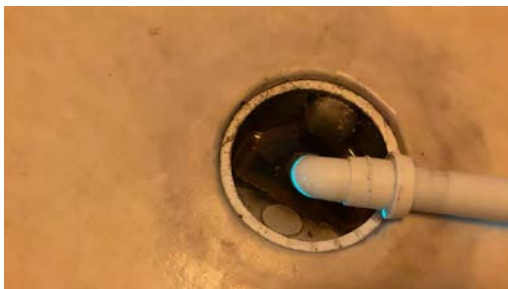
Utette skjøter i våtromstapet kan føre til at fuktighet trekker inn og skader konstruksjonene bak tapetet.

Plastsluk med vinylbelegg.

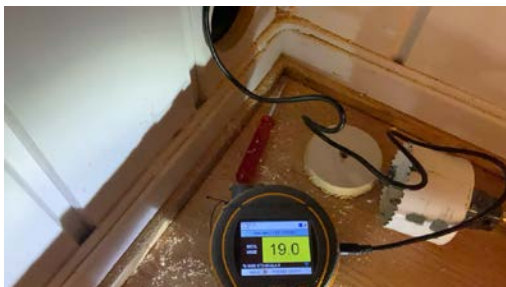
Hulltaking er foretatt og det er påvist avvik i hulltakingen. Hulltaking er foretatt under trapp. Fuktkvotemåling (vekt%) i konstruksjonen ble målt til 19%.

Det er målt fukt i konstruksjonen, men denne kommer ikke fra badet. Fukt kommer av svikt i drenering.

Fuktmåling i konstruksjon mot bad/vaskerom.

Sliden bad/vaskerom ligger mot yttervegg under terreng, bør treverk fjernes og vegg kalkes. Dette vil redusere faren for fremtidige skader.

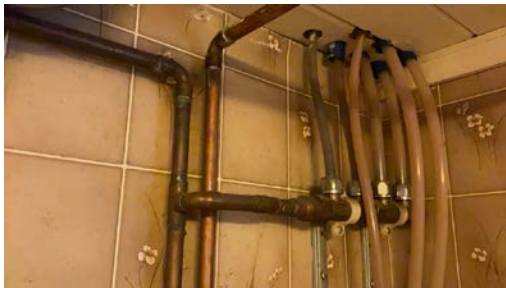
Tidspunkt for utskiftning av vannledninger nærmer seg

Noe irr på gamle vannrør.

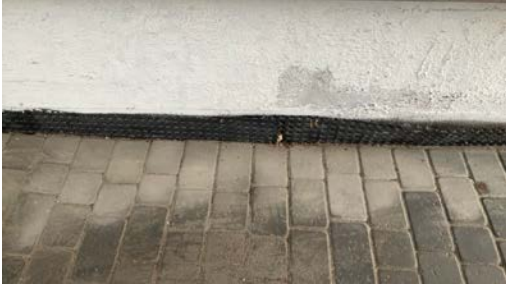
Det er ikke montert topplist og grunnmursplast er ikke avsluttet mot terreng i henhold til montering anvisning. Drenering har begrenset effekt siden det er fukt i treverk på vegger under terreng.

Grunnmursplast ikke tilpasset terreng og uten topplist.

Det har liten hensikt å drenere rundt boligen siden det mangler dampsperre mot grunnen under betonggulv.  
Fukt vil trekke opp gjennom gulvet.  
Kjeller egner seg ikke til innredning av rom for varig opphold.  
Det bør ikke lagres gjenstander som ikke tåler fukt.

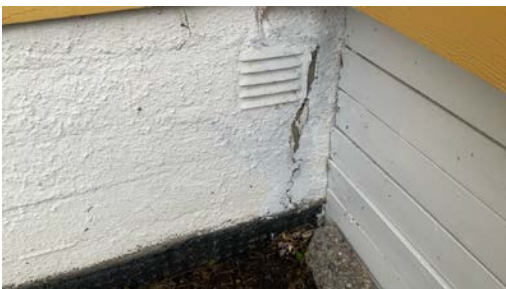
Løs maling på grunnmur.

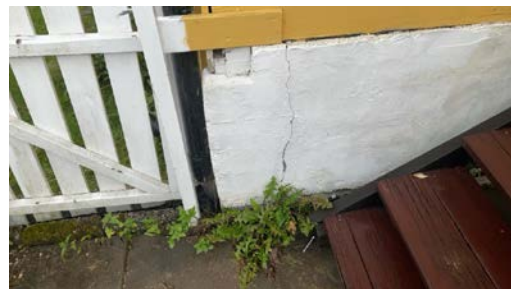
- Det er registrert skråriss som er symptom på setninger.
- Grunnmuren har sprekkdannelser.

Sprekk i grunnmur.

Sprekker og riss bør tettes for å unngå at det kommer fukt inn i grunnmur. Dette kan føre til ytterlige skader.

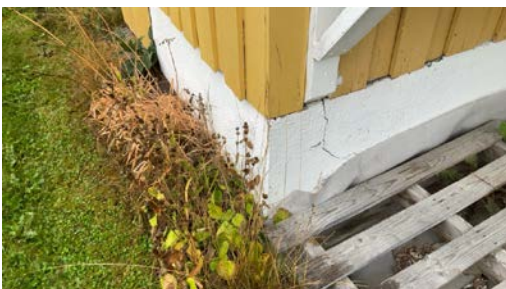
Sprekker i grunnmur

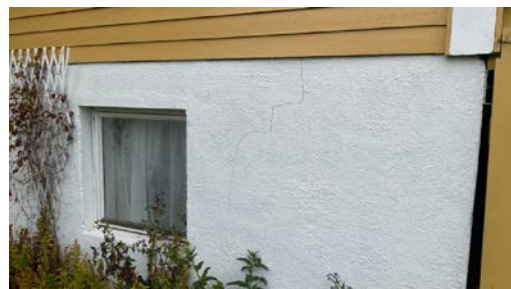
Tegn på setninger.

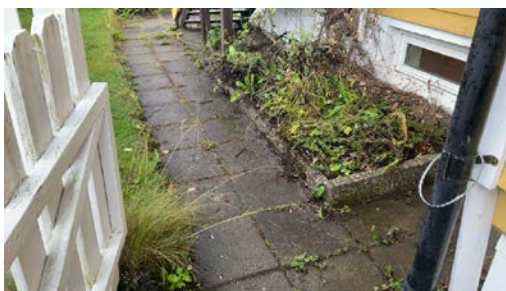
Noe lokalt fall på terreng mot grunnmur

Terreng bør justeres slik at det blir fall fra grunnmur.

Dette reduserer faren for fukt i kjelleren.
