Olsokveien 11, 1866 BÅSTAD

**Tiltalende og velholdt bolig over 2 plan. Kjøkken fra 2019. Solrike uteplasser. Garasje. Naturnært og innerst i blindvei.**

**Salgsobjekt:** Enebolig  
**Eierform:** Eiet  
**Byggeår:** 1979  
**BRA-i/BRA Total** 164/210 kvm  
**Tomtstr.:** 1329 kvm  
**Soverom:** 3  
**Gnr./bnr.** Gnr. 758, bnr. 136  
**Oppdragsnr.:** 1107260025

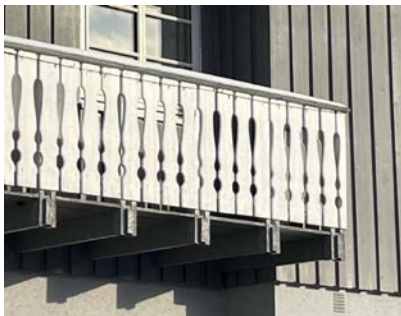
Avvik: Det er påvist fukt-/råteskader i konstruksjonen. Det er stedvis noe råteskader i rekkverk på balkong.

Råte i rekkverk.

Råteskadet treverk i rekkverket bør skiftes ut for å hindre videre forringelse av konstruksjonen og redusere risikoen for personskafe.

**Kostnadsestimat: Under 20 000**

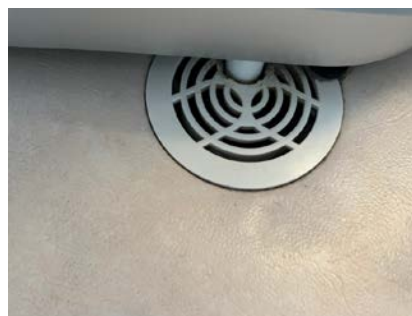
Med hensyn til alder på gulv og vegger er det viktig at dusjkabinett i rommet opprettholdes.

Belegg klemt i sluk

Ved fjerning av dusjkabinett må det påregnes total renovering av bad.
