**Salgsobjekt:** Enebolig  
**Eierform:** Eiet  
**Byggeår:** 1971  
**BRA-i/BRA Total** 116/142 kvm  
**Tomtstr.:** 863.1 m<sup>2</sup>  
**Soverom:** 3  
**Gnr./bnr.** Gnr. 67, bnr. 144  
Gnr. 67, bnr. 60  
**Oppdragsnr.:** 1101250158

# Tiltalende og innholdsrike enebolig med alt på en flate! Eiet tomt. Garasje.

Befaringsdato: 15.10.2025

Rapportdato: 04.11.2025

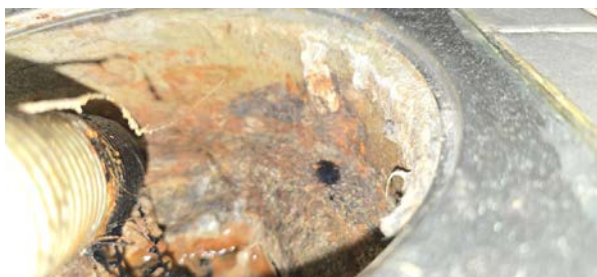
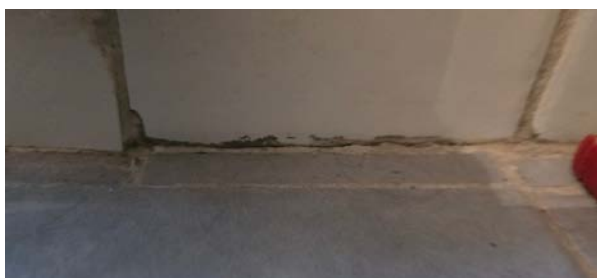
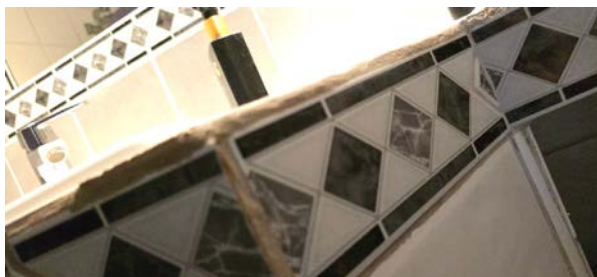
- Våtrommet må oppgraderes for å tåle normal bruk etter dagens krav.
- Det er sprekker i fliser og fuger. Noe manglende avslutninger. I hht tidligere takst ble det utbedret silikonfuger og fuget sprekk i flis i forbindelse med salg i 2023.  
Utette rørgjennomføringer under servant. Synlig gips ved rørgjennomføringer.  
Det ble registrert bom/hulrom under fliser.  
Det er ikke mansjett på rørgjennomføringer eller i sluk.  
Ingen synlig membran.  
Det er rust på sluket.  
Det er noe trapping i fliser og fuger. Utflytende og ujevne fuger. Det mangler silikon i overgang vegg/gulv.

- Våtrommet har behov for omfattende oppgraderinger. For å sikre en løsning som oppfyller gjeldende krav, bør tettesjikt, sluk og røropplegg oppgraderes og dokumenteres.
- Manglende oppgradering av våtrommet medfører høy risiko for at konstruksjonene ikke vil tåle vanlig bruk av vann eller lekkasjer. Selv om det er dusjkabinett, er det fortsatt en betydelig risiko for at våtrommets konstruksjoner ikke tåler lekkasjer. Dette kan føre til fuktskader på tilstøtende konstruksjoner.

**Kostnadsestimat: 200 000 - 500 000**

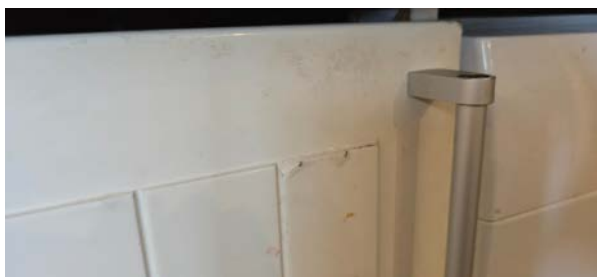
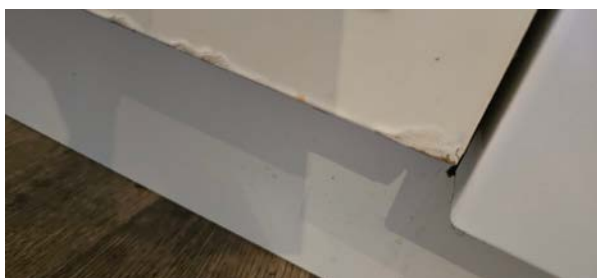
Noe merker på fronter på innredning. Svelling i bunnplate til kjøleskap. Det mangler fuge i overgang benkeplate/vegg. Dette kan gjøre at det kommer fukt/vann bak innredningen.

Det mangler fuktsikring av benkeplaten ved oppvaskmaskin.

Eier informerer om at det er montert fuktsikring av benkeplate ved oppvaskmaskin og fugging mellom benkeplate/vegg, etter befaring.

Det anbefales montering av vannstopp og komfyrvakt.
