**Salgsobjekt:** Enebolig  
**Eierform:** Eiet  
**Byggeår:** 1971  
**BRA-i/BRA Total** 116/142 kvm  
**Tomtstr.:** 863.1 m<sup>2</sup>  
**Soverom:** 3  
**Gnr./bnr.** Gnr. 67, bnr. 144  
Gnr. 67, bnr. 60  
**Oppdragsnr.:** 1101250158

# Tiltalende og innholdsrik enebolig med alt på en flate! Eiet tomt. Garasje.

Befaringsdato: 15.10.2025

Rapportdato: 04.11.2025

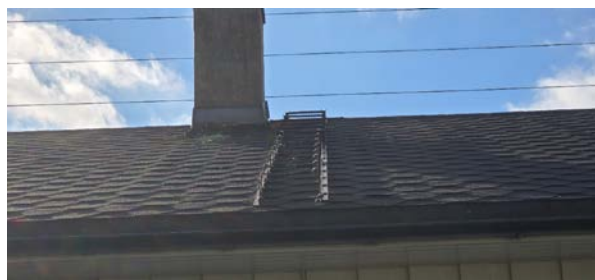
Noen av stigtrinnene er skiftet i senere tid. Resten er fra byggeår. Noe rust på beslag.

Eier har gjort utbedringer på skjøter på takrenner, for å forhindre lekkasjer.

Ved omlegging av tak bør eldre stigtrinn, renner, nedløp og takbeslag skiftes.

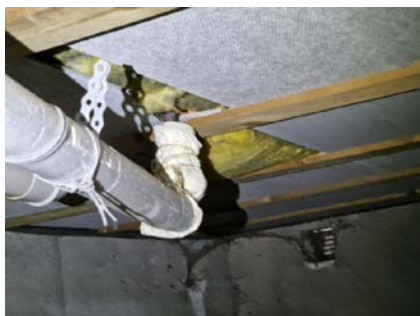
### 1. ETASJE > VASKEROM

- Våtrommet må oppgraderes for å tåle normal bruk etter dagens krav.
- Rommet er ikke utformet som et våtrom. Tettesjikt er ikke ivaretatt.  
Det mangler sluk i gulv og det er heller ikke montert vannstopp.  
Synlige eldre fuktmerker ved rørgjennomføringer.  
Det er ikke etablert tilluft.

- Våtrommet har behov for omfattende oppgraderinger. For å sikre en løsning som oppfyller gjeldende krav, bør tettesjikt, sluk og røropplegg oppgraderes og dokumenteres.
- Manglende oppgradering av våtrommet medfører høy risiko for at konstruksjonene ikke vil tåle vanlig bruk av vann eller lekkasjer. Dette kan føre til fuktskader på tilstøtende konstruksjoner.

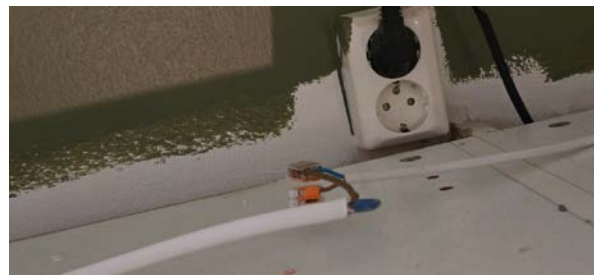
Kostnadsestimatet inneholder en el-kontroll og utbedring av løse kabler. Det må regnes noe oppgraderinger av eldre el-anlegg.
