Gråtrostvegen 2B, 2032 MAURA

**Pen enebolig med god planløsning
og dobbelgarasje | Familievennlig
og sentralt | Nydelig hage og
terrasse**

Enebolig
Gråtrostvegen 2 B
2032 Maura

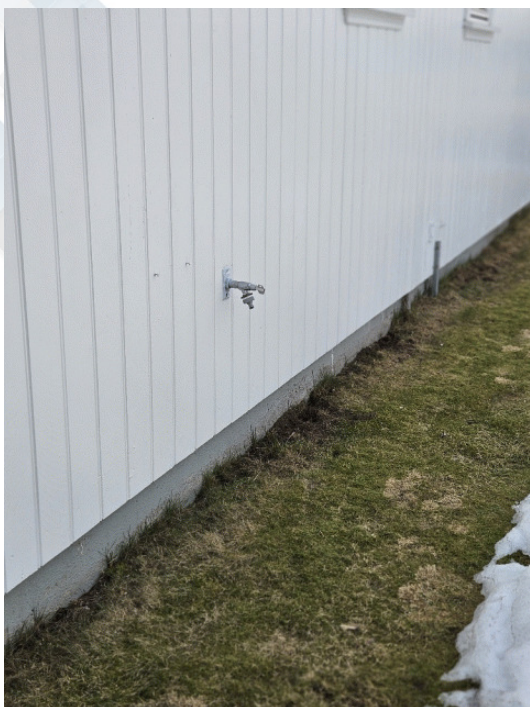
Det er påvist riss, sprekker eller skader på grunnmuren.

Grunnmuren fremstår i grei stand, men det er små riss og noe avskaling av maling. TG2

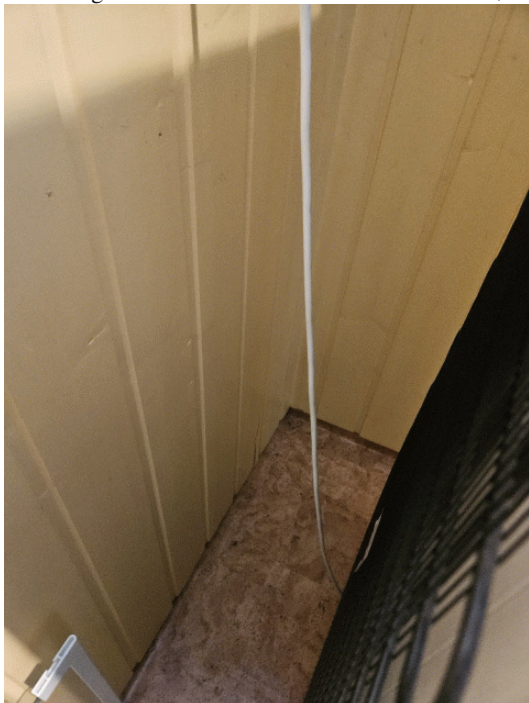
TG 2 7.1.2 Overflate gulv

Det er påvist flekker eller andre skader.

Det ble utført en enkelt test av overflatene, der det registreres ikke tilfredsstillende fall på gulv mot sluk. Gulvet er mer eller mindre i vater fra toppen av sluket til toppen av membranen ved dørterskelen, kravet var 15mm på oppføring tidspunktet. Vinylbelegget har passert mer enn halvparten av sin forventet levetid og det er noe merker på overflaten. TG2

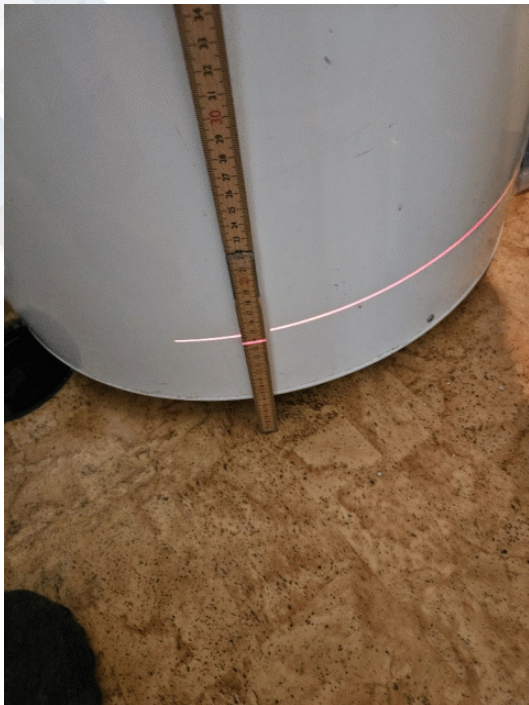
TG 2 7.1.3 Membran, tettesjiktet og sluk

Det ble ikke foretatt hull boring, da rør er utenpåliggende på vegg og føres igjennom badervomsvegg, ved en hull boring der kan det føre til skade på vannrør og tettesjikt. TGIU Ytterligere undersøkelser må gjøres.
