Vålaugsvegen 147, 2032 MAURA

Tilstandsrapport

Befaringsdato: 22.04.2026

Rapportdato: 29.04.2026

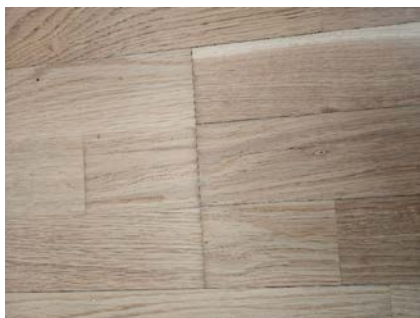
Vegger, tak/himlinger og gulv vurderes å ha alder- og bruksslitasje, som fuktmerker i samtlige parkettskjøter, slitemerker på overflater, samt merker etter gamle veggfester og bilder.

Årsak 1: Slitasje og merker oppstår naturlig over tid på grunn av daglig bruk, fukt og belastning på materialene. Fuktmerker i parkettskjøter kan skyldes variasjoner i inneklime eller bruk av mye vann under vasking mens merker etter veggfester og bilder er typisk for rom som har vært i bruk over flere år.

Det er en sprekk under vinduet på soverommet der vinduet subber mot karmen.

Årsak 2: Sprekken og at vinduet subber mot karmen kan skyldes setninger i bygningen, bevegelser i konstruksjonen eller at vinduet er feilmontert. Over tid kan slike bevegelser føre til at vinduet kommer ut av posisjon.

Risiko: Fuktmerker kan gi økt risiko for at det utvikle seg til større skader hvis de ikke utbedres, og slitemerker kan forverres med tiden og gi et dårligere estetisk inntrykk.

Risiko: Sprekken kan gi mulighet for trekk og redusert isolasjon, samt økt risiko for fuktinntrengning og videre skade på vinduskarmen. Vinduet kan bli vanskelig å åpne eller lukke.

Konsekvens: Hvis problemet ikke utbedres, kan det føre til større bygningsmessige skader, dårligere innklima og behov for omfattende reparasjon eller utskifting av vinduet.

Anbefalt tiltak: Det anbefales å vurdere å utbedre fuktmerker og slitemerker, samt sparkle og male områder med merker etter veggfester, utført av en fagperson.

Anbefalt tiltak: Det anbefales å vurdere å få undersøkt og utbedret sprekken og justert vinduet, eventuelt vurdere utskifting hvis dette ikke lar seg reparere. Tiltak anbefales å utføres av fagperson for å sikre varig løsning.

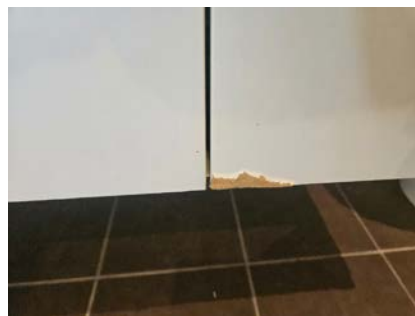
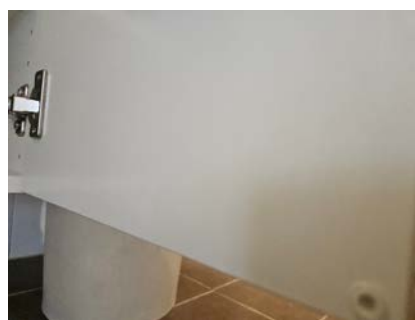
ETASJE > BAD

Risiko: Dette gir økt risiko for skjulte skade og andre relevante vedlikeholdsbehov.

Det gjøres oppmerksom på at det ved befaring ble avdekket fuktskader på fronten av servantskapet.
