Nimannsvegen 5, 5555 FØRDE I HORDALAND

**Romslig og innholdsrik enebolig
med flott utsiktsbeliggenhet | Stor
garasje | Romslig tomt | Direkte
adkomst til naturen**

Tilstandsrapport

Befaringsdato: 06.03.2025

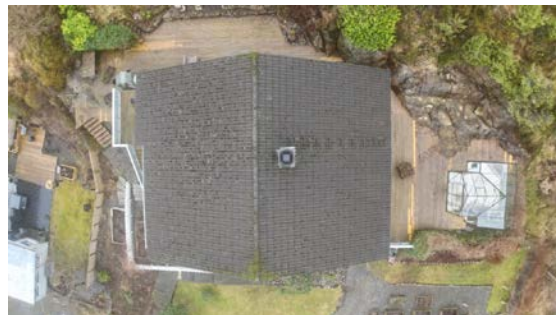
TG 2 Nedløp og beslag

Takrenner og nedløp av plast. Beslag av metall.

Dårlige eller gamle beslag kan føre til vannlekkasje, råte, muggvekst, frostskafer, svekket konstruksjon og økt energitap. Dette svekker byggets levetid og kan gi høye reparasjonskostnader.

Spesielt beslag rundt pipe må påaktes.

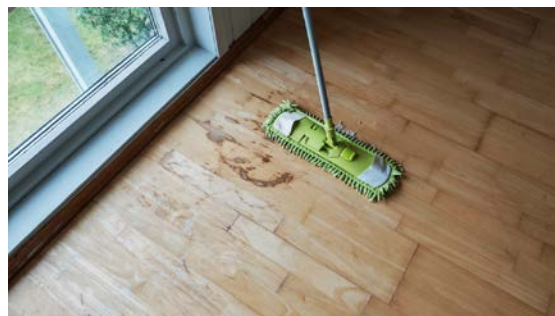
Fuktmerke i parkett.

TG 3 Etasjeskille/gulv mot grunn

- Målt høydeforskjell på over 20 mm innenfor en lengde på 2 meter. Tilstandsgrad 3 gis med bakgrunn i standardens krav til godkjente måleavvik.
- Målt høydeforskjell på over 30 mm gjennom hele rommet. Tilstandsgrad 3 gis med bakgrunn i standardens krav til godkjente måleavvik.

Skeivheter i etasjeskiller kan indikere konstruksjonsskader, redusere stabilitet, skape problemer med funksjonalitet (som skjeve dører/vinduer) og påvirke komforten. Det må gjøres nærmere undersøkelser for å avdekke årsaken. Ytterligere skeivheter kan ikke utelukkes.

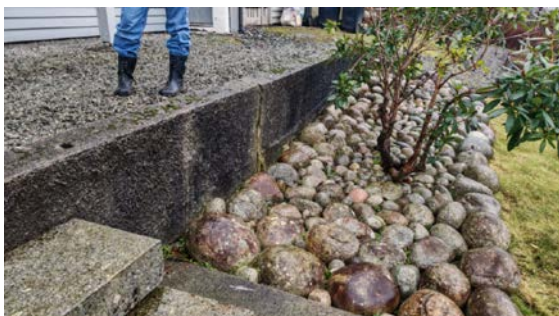
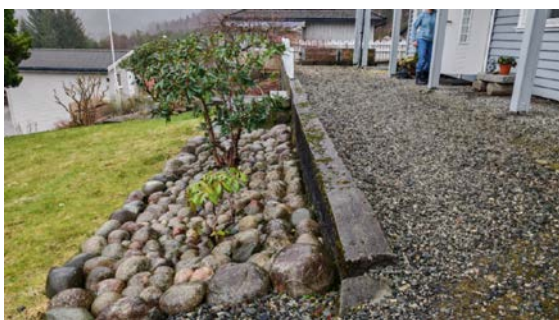
TC 2 Terrenghold

Boligen ligger i en skråning som medfører økt fuktbelastning på baksiden og drenering og fuktsikring er essensielt

Svak eller manglende bortledning av overvann fra bolig kan medføre økt risiko for at overvann gjør skade på byggverk.
