Gamlegrendåsveien 13, 3610 KONGSBERG

**Lys og tiltalende 3-roms leilighet i  
et svært attraktivt område - Bad  
oppgradert i 2020 - Parkering i  
carport**

# Tilstandsrapport

Befaringsdato: 12.12.2025

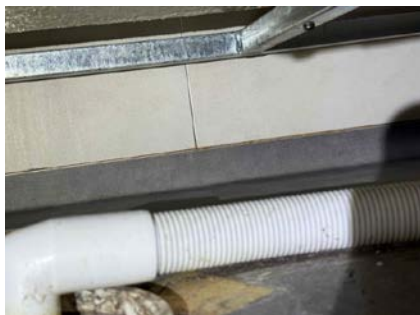
**ETASJE > BAD**

Bildet viser manglende fuge mellom baderomsplate og bunnlist, samt glippe mellom baderomsplatene.

Manglende fugging mellom bunnlist og baderomsplater, samt usikkerhet om tetting i plateskjøtene, bør utbedres for å hindre at fukt trenger inn i konstruksjonen.

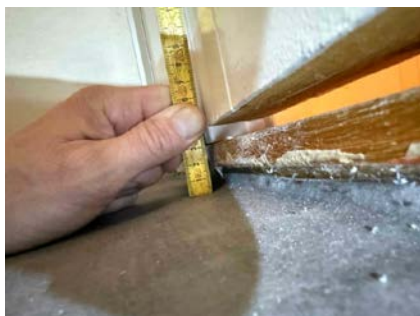
**ETASJE > BAD**

Det er påvist avvik på oppkant av gulvbelegg ved døråpning.

Bildet viser oppkant på belegget foran døråpning mindre enn 15mm

Det bør etableres korrekt oppkant på gulvbelegget ved døråpningen for å sikre tilstrekkelig tetting mot fukt. Manglende oppkant kan medføre økt risiko for vanninntrengning til tilstøtende konstruksjoner ved eventuell lekkasje.

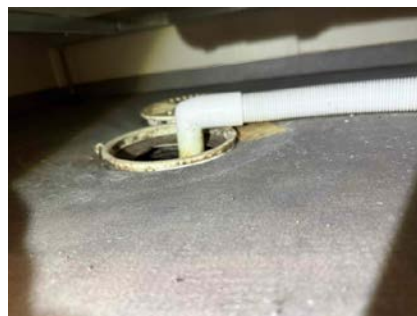
**ETASJE > BAD**

Bildet viser sluk og gulvbelegg hvor klemringen kun er lagt oppå.

Konsekvens/tiltak: Sluket må sjekkes og rengjøres jevnlig. Eldre sluk av plast er ofte utsatt for lekkasjer og særlig i overganger. Eventuelle lekkasjer kan medføre fuktskader på tiliggende konstruksjoner. Det må monteres klemring for å sikre tett overgang mellom belegget og sluk.
