Einerhaugveien 19, 1940 BJØRKELANGEN

**Stor enebolig med utleieenhet,
2 garasjer og fine, solrike
uteplasser. Barnevennlig, tett på
marka!**

Tilstandsrapport

ENEBOLIG MED SOKKELLEILIGHET

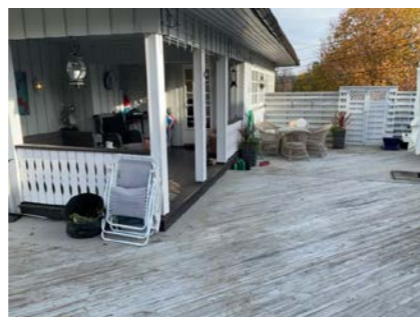
TG 3 Utvendige trapper

Trapp i trekonstruksjon til entre i 1. etasje.

- Rekkverk må monteres for å lukke avviket.

Kostnadsestimat: 10 000 - 50 000

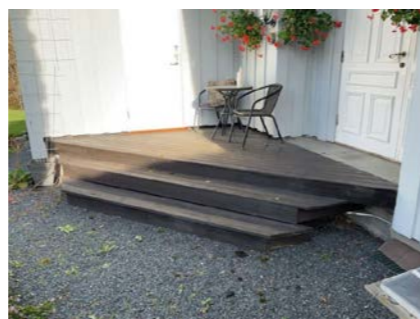
TG 2 Overflater

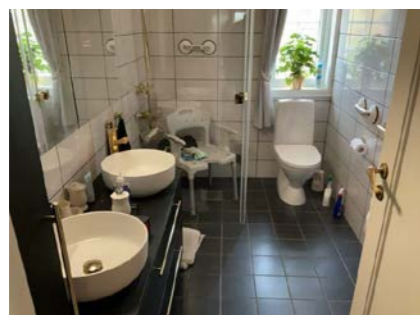
1. ETASJE > BAD/WC

TG 2 Overflater vegger og himling

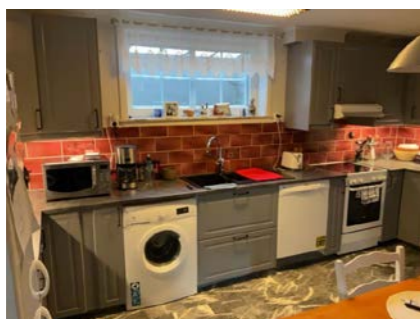
U. ETASJE > KJØKKEN

TG 1 Avtrekk

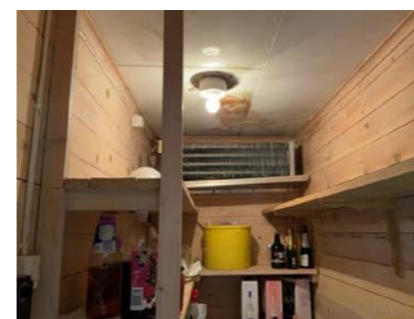
1. ETASJE > KJØLEROM

TG 2 Teknisk anlegg

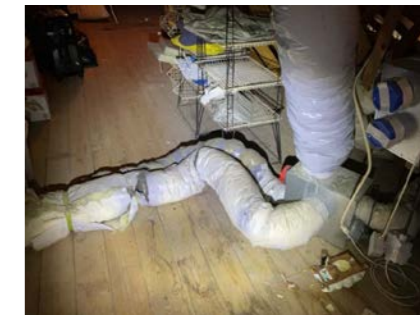
TG 2 Varmesentral

Luft til luft varmepumpe i stue. Varmepumpen er fra 2009 iht. tidligere salgsopplysninger.
