Gamle Bygdevei 199, 1284 OSLO

**Innholdsrik enebolig over 3 plan i  
et barnevennlig nabolag - Stor  
terrasse m/gode solforhold -  
Garasje.**

Befaringsdato: 18.02.2026

Rapportdato: 19.02.2026

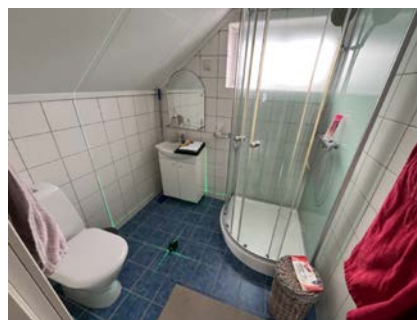
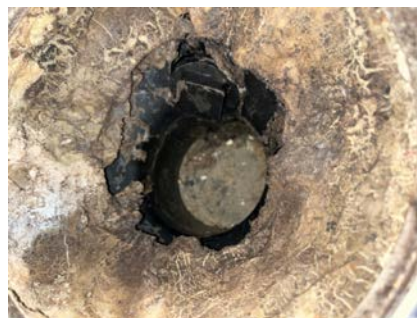
LOFT > BAD

- Manglende oppgradering av våtrommet medfører høy risiko for at konstruksjonene ikke vil tåle vanlig bruk av vann eller lekkasjer. Selv om det er dusjkabinett, er det fortsatt en betydelig risiko for at våtrommets konstruksjoner ikke tåler lekkasjer. Dette kan føre til fuktskader på tilstøtende konstruksjoner.

Forholdet innebærer økt vedlikeholdsbehov og mulig utbedring av våtrommet.

**Kostnadsestimat:** 200 000 - 500 000
