Gamle Bygdevei 199, 1284 OSLO

**Innholdsrik enebolig over 3 plan i  
et barnevennlig nabolag - Stor  
terrasse m/gode solforhold -  
Garasje.**

Rapportdato: 19.02.2026

# Tilstandsrapport

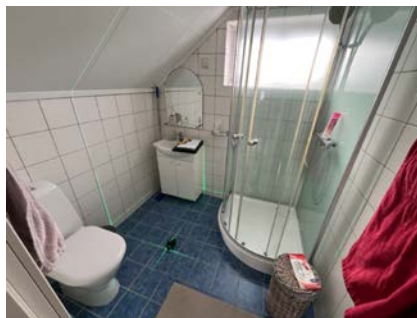
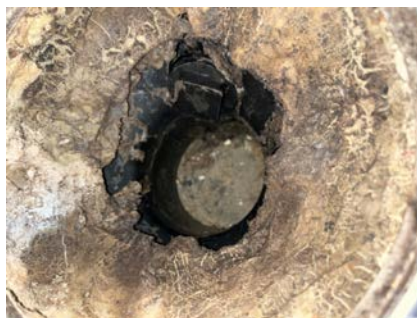
LOFT > BAD

Det ble utført fuktmåling i boret hull i tilstøtende rom mot våtsone uten å få unormale verdier.

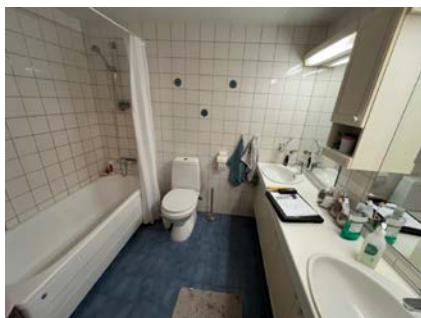
## UNDERETASJE > BAD

Det ble utført fuktmåling i boret hull i tilstøtende rom mot våtsone uten å få unormale verdier.  
Det var ingen mulighet til å sjekke fukt i svill, da våtrommet er bygget opp som en kabin fra byggeår.
