Skoleveien 28, 2480 KOPPANG

**Stor innholdsrik enebolig med  
potensiale og meget sentral  
beliggenhet. Nær skole og  
barnehage. 9 soverom, 2 bad.**

Befaringsdato: 02.03.2026

Rapportdato: 13.03.2026

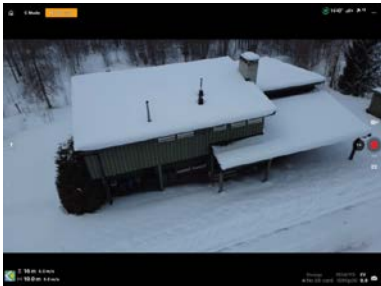
Oversiktsbilde

- Taktekking over carport: Siden taket (takkonstruksjon, taktekking, undertak og skorstein) kun er observert fra bakkenivå og via bilder fra drone, er vurderingen begrenset av dette. Det har ikke vært sikkerhetsmessig forsvarlig å bevege seg ut på taket uten tilstrekkelig sikkerhetsutstyr. Det kan derfor være skjulte skader som ikke er synlige under befaringen fra bakkenivå. Taktekking var snødekt under befaring. Materiale er kjent og vurdert til å være av eldre dato.
- Etasjeskille/gulv mot grunn: Det er målt høydeforskjell på mellom 15-30 mm gjennom hele rommet. Tilstandsgrad 2 gis med bakgrunn i standardens krav til godkjente

- Overvåk tilstanden jevnlig. For å få tilstandsgrad 0 eller 1 må tekkingen skiftes ut, men tidspunktet for når dette er nødvendig er vanskelig å si noe om.
- Det må påregnes overflatebehandling og eventuelt utskifting av enkelte bord for å hindre videre forringelse og redusere risikoen for følgeskader.
- Det bør foretas nærmere undersøkelser av taktekking, takrenner og beslag når taket er snøfritt, for å avdekke eventuelle skjulte skader.

Overvåk tilstanden jevnlig på taket. Når taktekkingen og undertaket begynner å bli gamle, øker risikoen for lekkasjer, noe som kan føre til omfattende og kostbare reparasjoner av underliggende konstruksjoner. Påregnelig med kommende renovering av tekkingen.

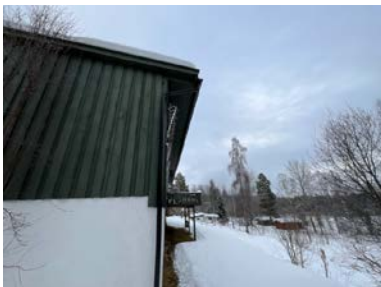
Oversiktsbilde

- Nedløp og beslag: Det mangler tilfredsstillende adkomst til pipe for feier. Mer enn halvparten av forventet brukstid er passert på renner/nedløp/beslag. Synlig rust, avskalling og misfarging på pipebeslag, luftehatt og øvrige beslag. Nedløp, beslag og taktekking var snødekt ved befaring, og vurderingen er derfor basert på kjent alder og materialvalg. Kontroll bør foretas når forholdene tillater det. Det bemerkes eldre beslag på luftehatter, pipebeslag og løsninger mellom yttervegg og takflater.

- Stigetrinn og plattform for feier må monteres.
- Lokal overflatebehandling av rust og avskalling på beslag anbefales for å forlenge levetiden og redusere risikoen for lekkasjer og skader.
- Takrenner bør rengjøres for å sikre fri avrenning og unngå vannskader.
- Takstige og nødvendig taktilbehør bør monteres i henhold til gjeldende krav for å ivareta sikkerheten ved feiing.

Nærmere undersøkelser av nedløp og beslag bør utføres når taket er snøfritt, da eldre beslag og løsninger kan medføre økt risiko for lekkasjer, korrosjon, fuktskader, råte og redusert sikkerhet på bygget.

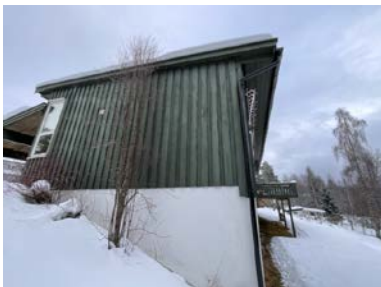
Oversiktsbilde. Vestvegg

- Veggkonstruksjon: Det er ingen eller liten lufting i nedre kant av kledning mot grunnmur. Det er værslitt/oppsprukket trepaneler. Det mangler tilstrekkelig musebånd/sikring bak ytterkledningen. Luftingen i nedre del av veggen er begrenset på grunn av klosser mellom bordene. Kledningen er værslitt flere steder på bygget, overflatene fremstår matte, og fasadene har oppsprukne kledningsbord. Det er skader i kledningen etter hakkespett på vestveggen.

- Utbedring av lufting bør vurderes ved bytte av kledning eller ved endret bruk av boligen, da utilstrekkelig lufting kan føre til opphopning av fukt, som gir økt risiko for råtesopp, muggvekst og kostbare reparasjoner.

- Skader etter hakkespett bør utbedres for å hindre ytterligere skade og redusere risikoen for fuktinntrengning og råte.

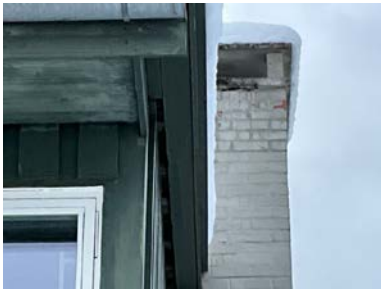
Oversiktsbilde raft spalte

- Takkonstruksjon/loft: Det er begrenset/dårlig ventilering av takkonstruksjonen. Hele takkonstruksjonen er gjenbygget. Det er ingen mulighet til vurdering utover alder og observasjoner fra underliggende etg. Det mangler insektsperre i luftespalten for konstruksjonen. Det er benyttet flettenetting enkelte steder, men denne er skadet på flere områder. Det er ikke mulig å kontrollere den lukkede konstruksjonen, utførelsen av luftespalten mellom isolasjon og undertak kan ikke vurderes utover synlige luftespalter. Innvendig er det ikke observert tegn til negative avvik som følge av kodens eller lignende. Takkonstruksjonen er av eldre utførelse, og det kan forekomme skjulte skader som ikke lar seg avdekke uten konstruktive inngrep. Utførelsen er svak iht dagens løsninger for pulttak og lufting. Ved fremtidig renovering av taket bør det utføres konstruktive inngrep for å sikre at luftingen fungerer tilfredsstillende.

- Det må gjennomføres ytterligere undersøkelser.
- Begrenset lufting av takkonstruksjonen i forhold til dagens løsninger kan medføre kondensering og fuktskader i konstruksjonen, spesielt ved endret bruk eller økt oppvarming. Det anbefales å undersøke muligheten for å etablere bedre lufting ut mot raftekasser, eventuelt i forbindelse med fremtidig takteking.
- Manglende insektsperre i luftespalten bør utbedres for å forhindre inntrenging av insekter og smådyr, noe som kan medføre ytterligere skader på konstruksjonen.

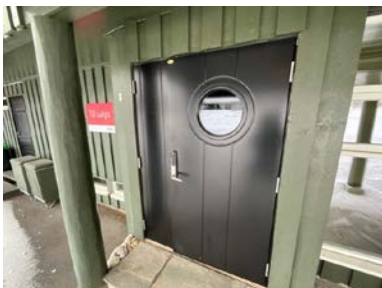
Hoveddør

- Dører: Karmene i dørene er værslitte utvendig og det er sprekker i trevirket. Balkongdøren har værslitt overflate utvendig, og malingen flasser. Døren til trappegangen har passert halvparten av forventet brukstid.

Konsekvensen av manglende tiltak er økt risiko for råte, fuktskader, deformasjoner, varmetap, økt energibruk, redusert sikkerhet mot innbrudd, og i verste fall at døren ikke lar seg åpne eller lukke riktig.

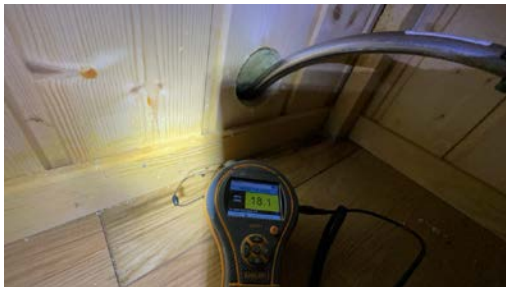
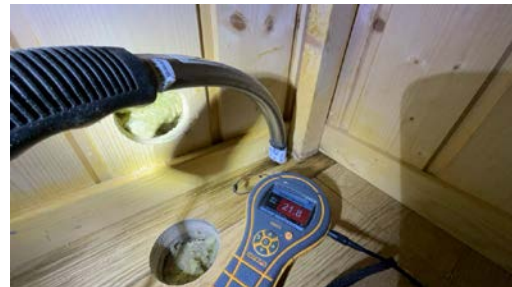
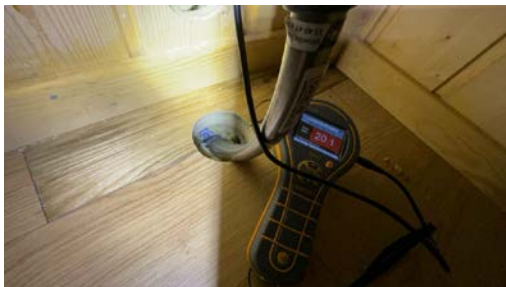
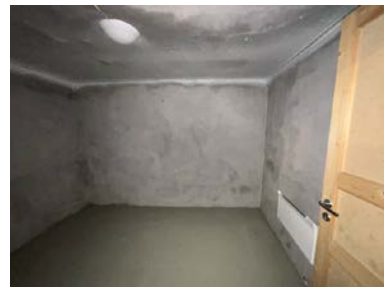
- Rom under terreng: Det er gjennom hulltaking påvist høyt fuktnivå inne i trekonstruksjonen i hulltakingen, men ikke påvist fuktskader i dette området. Høy luftfuktighet kan over tid føre til muggvekst eller sverting av materialer. Samtidig kan materiale og konstruksjoner bli ødelagt. Det er gjennom målinger påvist høyt fuktnivå i trevegger i underlag/kjeller, det er derfor ikke foretatt hulltaking. Det er i hulltaking påvist fukt/råteskader. Det er påvist fuktighet i oppforet tregulv i underetg/kjeller, og det er derfor ikke foretatt hulltaking. Det er påvist synlige fukt-/råteskader i treverk i underetg/kjeller, hulltaking er derfor ikke nødvendig. Ved hulltaking inne på bod mot vest er det registrert fukt i konstruksjonen, med målte fuktverdier over 20%. Det er også synlig fukt i laminatgulvet i denne boden. Grunnet følgeskader av fukt settes TG3. I bod under inngangspartiet er det observert ising oppe ved tak/vegg. Dreneringen rundt bygget har nådd forventet brukstid, og det er tidligere kommentert fall mot bygget fra overliggende gate. Kapillært fuktinntrekk og kondens har ført til fukt i konstruksjonen.

Fuktmåling hulltaking

Fuktmåling på gulvoverflate

Fuktmåling i tilfarergulv

Ising på grunnmur inne i bod under inngangspart

- Tiltakskostnad er satt for utbedring av overflater inne på bod mot vest der det er kjente skader, men kostnader kan variere ut fra skjult omfang.

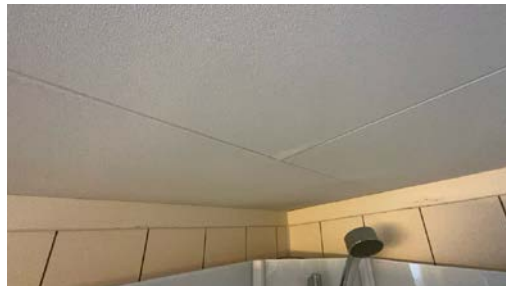
Fuktskade i tak over dusj

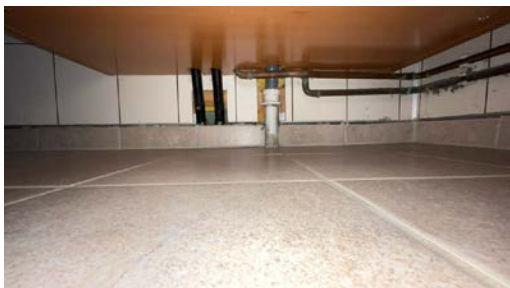
Åpen vegg under servantskap

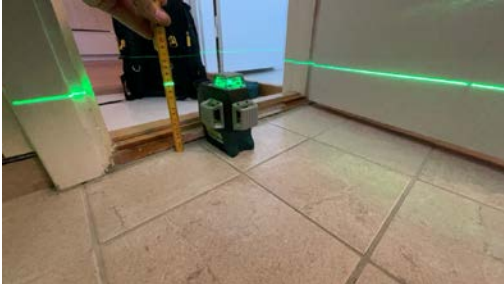
Målt fra dør

- Våtrom, 2.etasje, bad - Overflater gulv: Det er mulighet for at det kan forekomme vannlekkasje på våtrommet hvor vann ikke vil gå til sluk. Det er påvist at høydeforskjell fra topp slukrist til gulv/synlig topp membran ved dørterskel er mindre enn 25 mm. Det er påvist avvik i fallforhold til sluk i forhold til krav i forskrift på byggetidspunktet.

- Et bad med manglende/reduert fall til sluk blir mindre funksjonelt og sikkert for brukeren. Dette kan medføre stående vann på gulvet, vann som ikke ledes effektivt til sluket, økt risiko for at vann renner ut av rommet og redusert sklisikkerhet på gulvet.
  - Det bør etableres tilstrekkelig fall mot sluk og høydeforskjell ved dørterskel i henhold til gjeldende forskrifter.
- Manglende fall og høydeforskjell kan føre til at vann ikke ledes til sluk, noe som øker risikoen for vannskader på tilstøtende konstruksjoner og rom.

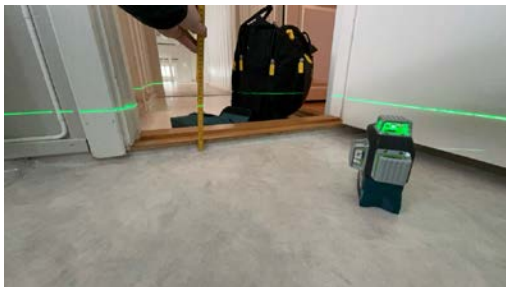
Kontroll fra dør

- Våtrom, 2.etasje, vaskerom - Overflater gulv: Det er påvist avvik i fallforhold til sluk i forhold til krav i forskrift på byggetidspunktet.
- Våtrom, 2.etasje, vaskerom - Sluk, membran og tettesjikt: Mer enn halvparten av forventet brukstid er passert på membranløsningen. Bemerker mindre sprekk i sveisefuge på gulvbelegget.

- Et bad med manglende/reduert fall til sluk blir mindre funksjonelt og sikkert for brukeren. Dette kan medføre stående vann på gulvet, vann som ikke ledes effektivt til sluket, økt risiko for at vann renner ut av rommet og redusert sklisikkerhet på gulvet.
- Det bør vurderes tiltak for å forbedre fallforholdene mot sluk, for å redusere risikoen for vannansamling på gulvet og mulig fuktskade i konstruksjonen. Mangelfullt fall kan føre til at vann ikke ledes effektivt til sluk, noe som øker faren for lekkasjer og skader på omkringliggende bygningsdeler.

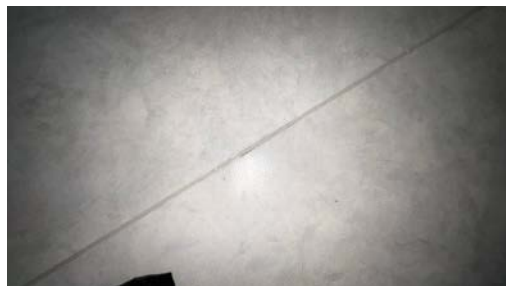
Sprekk i sveis på gulvbelegget

- Tiltak:
- Sveiseskjøtene bør kontrolleres og eventuelt utbedres for å sikre fortsatt tett gulvbelegg. Dersom dette ikke gjøres, er det økt risiko for fuktskader i underliggende konstruksjoner.

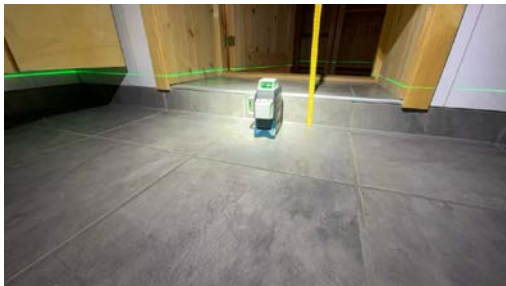
Målt fra dør

- Sokkeletasje, bad - Overflater gulv: Det er påvist at noen fliser har bom (hulrom under). Det er påvist avvik i fallforhold til sluk i forhold til krav i forskrift på byggetidspunktet. Gulvet er tilnærmet flatt og har ikke tilstrekkelig fall mot sluk, noe som avviker fra gjeldende krav på byggetidspunktet.

- Bom/hulld i gulv bør overvåkes nøye for eventuell utvikling av sprekker i flisfuger eller løse fliser over tid. Konsekvensen ved bom/hulld i flis er økt risiko for slagskader, hvor fliser kan løsne eller sprekke.

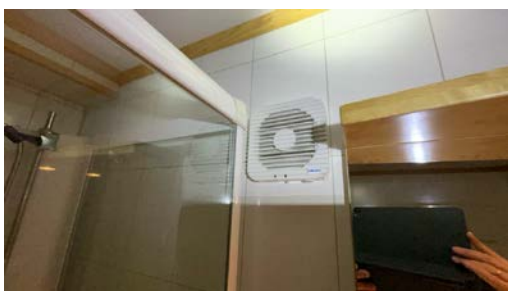
- Sokkeletasje, bad - Ventilasjon: Avtrekket er ført ut i teknisk rom, som videre har avtrekksvifte med avtrekk ut. Denne løsningen gir unødvendig fukttilførsel til teknisk rom. Det anbefales at kanalen føres helt ut til yttervegg for å unngå fuktproblemer i teknisk rom. Utvendig utkast på grunnmur er ikke tettet, og konstruksjonen står åpen.

Avtrekk på bad

Dagens løsning medfører økt risiko for fuktproblemer og skader i teknisk rom, noe som kan føre til redusert levetid på tekniske installasjoner og konstruksjoner.

- Utvendig utkast på grunnmur bør tettes for å hindre inntrenging av fukt og skadedyr, samt for å beskytte konstruksjonen mot ytterligere skader.

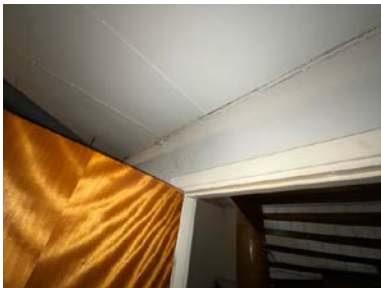
- Grunnmur og fundamenter: Grunnmuren har sprekkdannelser. Grunnmuren har sprekker i overflaten, både på utvendig grunnmur og innvendig synlig mur. Det er opplyst i tidligere salgsdokumentasjon at deler av muren er kontrollert av murermeister, og at videre tiltak ikke ble utført da dette ble vurdert som eldre setningsskader som må anses som stabile.

Sprekk i mur over dør mot trapperom.

Det anbefales å foreta nærmere undersøkelser av hele grunnmuren når det er snøfritt, for å avdekke eventuelle skjulte skader og vurdere behov for ytterligere tiltak.

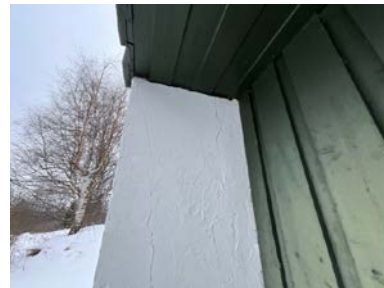
Sprekker i utv grunnmur

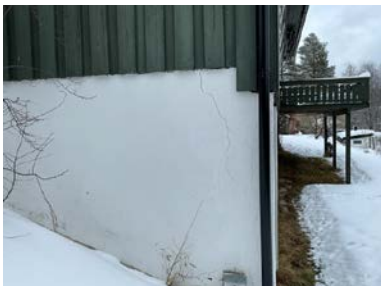
Sprekk i utv grunnmur, vest vegg
