**Mysen - Flott og moderne halvpart av vertikaldelt tomannsbolig fra 2019 i attraktivt boligområde.**

# Tilstandsrapport

gnr. 159, bnr. 426, snr. 1

Befaringsdato: 21.03.2025

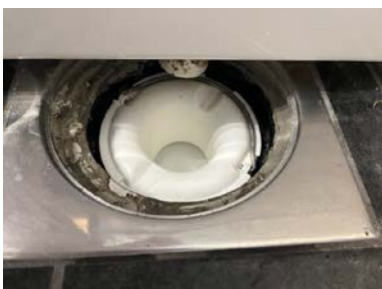
## Vurdering av avvik:

- Tilgang til sluk må bedres både for inspeksjon og rengjøring.

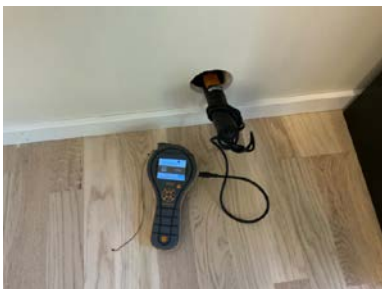
## 1. ETASJE > BAD/VASKEROM

- Det er tegn på fuktskader nederst på våtromsplater.

Det er observert feil ved monteringen av sokkellisten/endelisten på baderomsplatene. I dusjsonen er det symptomer på at platene har begynt å svelle. Listen burde vært montert slik at den stikker noen millimeter utenfor platene, med påført silikon mellom list og plate for å hindre fuktinntrenging.

Feil montering av sokkellisten har ført til at fukt har trengt inn bak list og baderomsplater, noe som har resultert i svelling av platene. Dette kan over tid føre til ytterligere fuktskader.

Skadede plater bør fjernes og vurderes for utskifting. Ved montering av ny list skal denne føres noen millimeter utenfor platene, og det må påføres elastisk silikon mellom list og plate for å sikre god tetting mot fukt.
