Eikeveien 6, 3158 ANDEBU

# Innbydende enebolig med attraktiv beliggenhet, solrike uteplasser og moderne standard!

# Tilstandsrapport

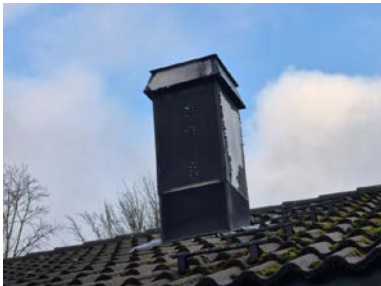
Overvåk tilstanden jevnlig. For å få tilstandsgrad 0 eller 1 må beslag/renner/nedløp skiftes ut, men tidspunktet for når dette er nødvendig er vanskelig å si noe om.

Konsekvens ved manglende vedlikehold og oppgradering vil medføre fukt i underliggende/bakenforliggende konstruksjon.

Avflasset belegg.

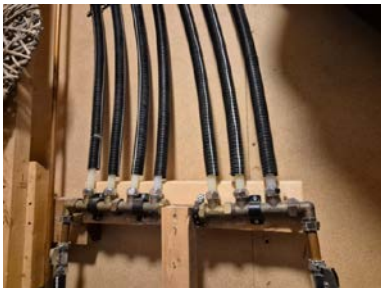
Grunnet alder på kobberrør vurderes at tiltak kan bli aktuelt på sikt, men ikke umiddelbart. Det anbefales jevnlig kontroll av røranlegget for å avdekke eventuelle lekkasjer eller skader, da eldre skjulte røranlegg kan få plutselige skader som kan føre til vannskader i tilstøtende konstruksjoner.

Rørkurser på rør-i-rør system bør merkes så det blir enklere å identifisere og vedlikeholde de ulike vannledningene. Manglende kursfortegnelse kan føre til feil ved fremtidig arbeid eller ved lekkasjer, og øker risikoen for unødvendige skader og kostnader.

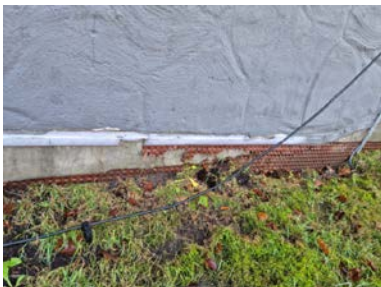
Tiltak for redrenering rundt boligen kan ikke utelukkes

Dersom tiltak ikke iverksettes, kan det medføre økt risiko for fuktinntrengning i konstruksjonen, noe som kan føre til skader på bygningsmassen.
