Multmyra 1, 2460 OSEN

**Flott og innholdsrik familiehytte
fra 2010 med god standard.
Stor og solrik tomt med fin utsikt!
Dobbeltgarasje m/lader og hems.**

Nøkkelinformasjon

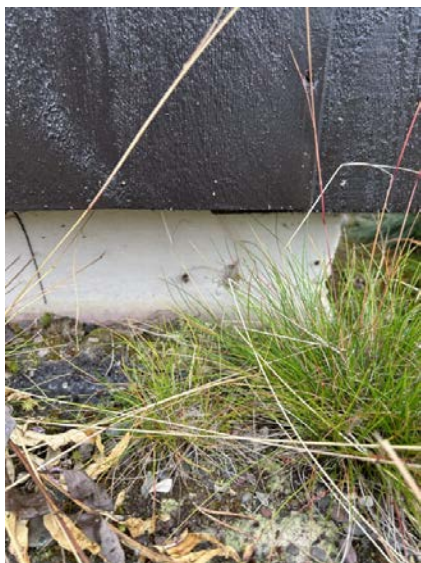
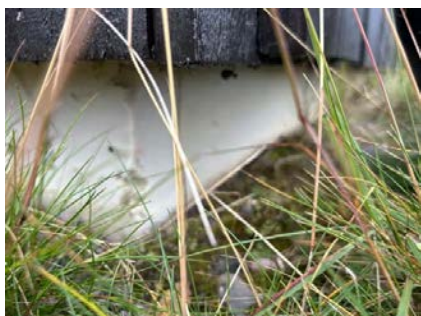
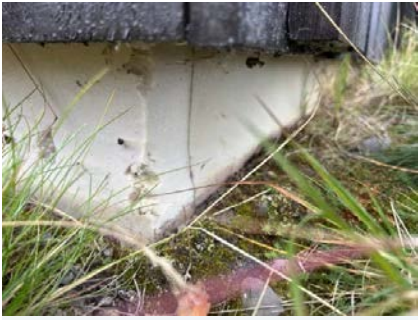
6.2 Grunnmur og fundament

Det er kun synlig isopor fra panel og ned til terreng.
Dette er ikke en akseptabel løsning, når isoporen er utsatt for skader og suger til seg vann.
Isopor skal ha ubrennbar overflate.

Synlig isopor på ringmur.

Type Fundament/Grunnmur	Plate på mark
Støpt plate på mark	
Type byggegrunn	Ukjent byggegrunn
Er det påvist sprekker/riss eller skader?	Ikke kontrollerbart
Oppsummering av grunnmur og fundament	TG-2
Det er kun synlig isopor fra panel og ned til terreng. Dette er ikke en akseptabel løsning, når isoporen er utsatt for skader og suger til seg vann. Isopor skal ha ubrennbar overflate.	
Anbefalte tiltak / ytterligere undersøkelser anbefales	
Tildekking av synlig isopor må utbedres

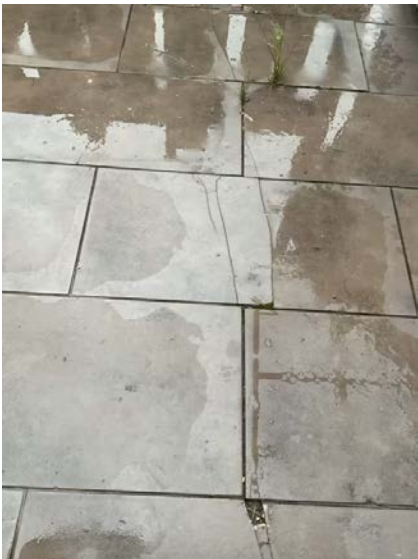
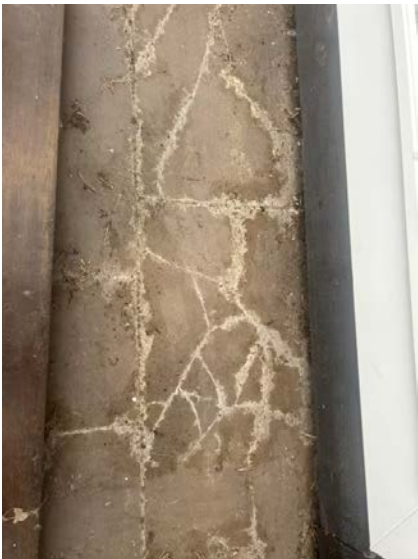
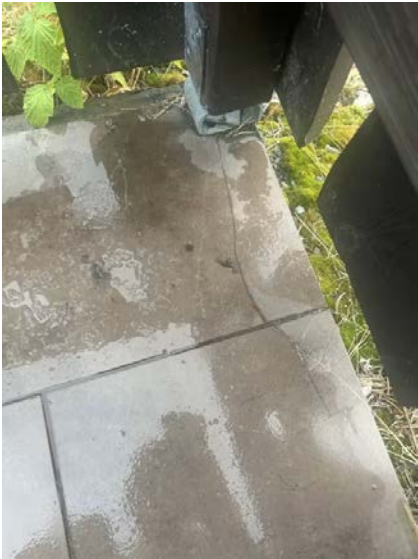
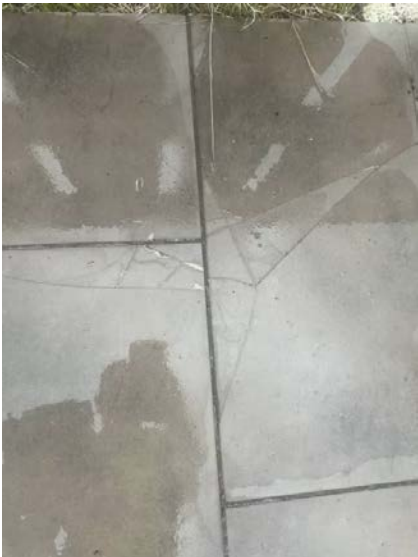
6.3 Balkong, terrasse, plattung

Sprekker i fliser på terrassen.

Det registreres sprekker i fliser

Konstruksjonen har symptom på skader som tilsier behov for tiltak.

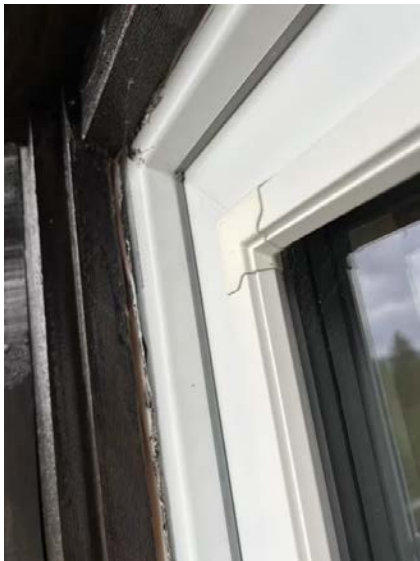
Glippe mellom panel og vindu.

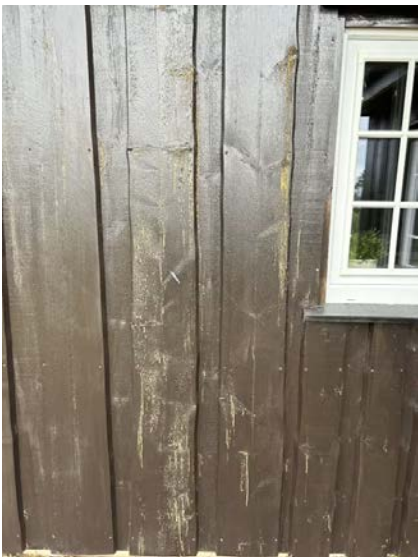
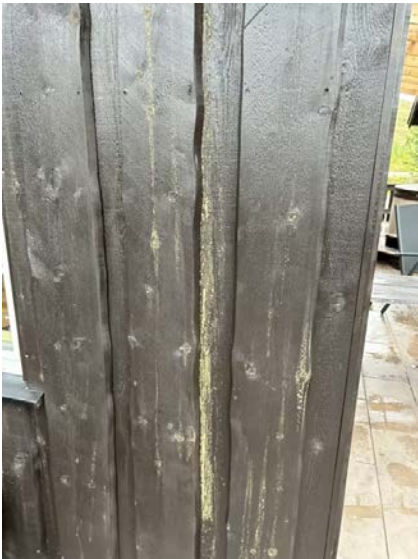
Utslag av kvae i panel.

Vedlikehold av fasader med vask/skraping og beis/maling.

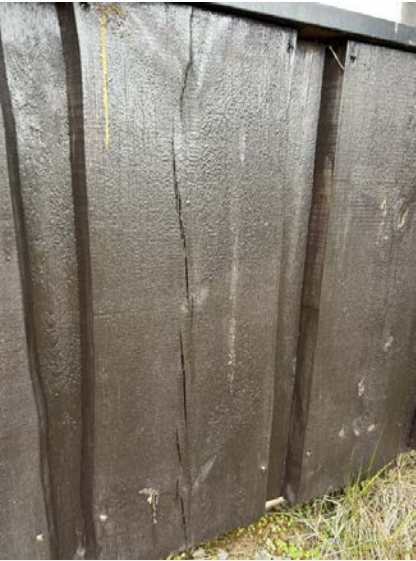
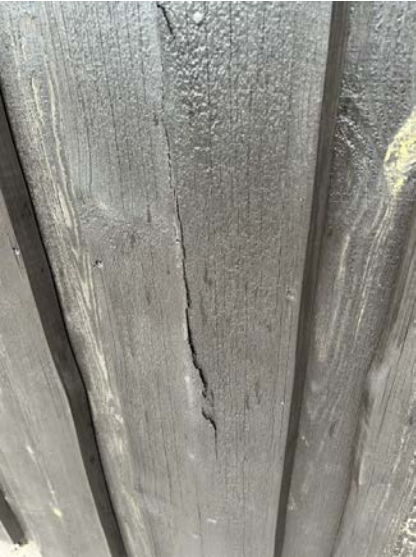
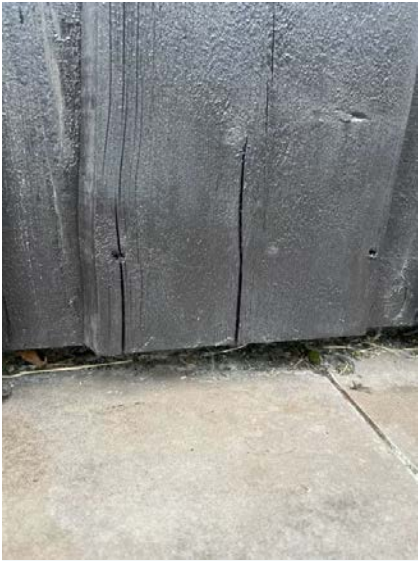
Det registreres sprekker i fasadene

Sprekker i panel.

Utbedring av ovennevnte forhold må påregnes.

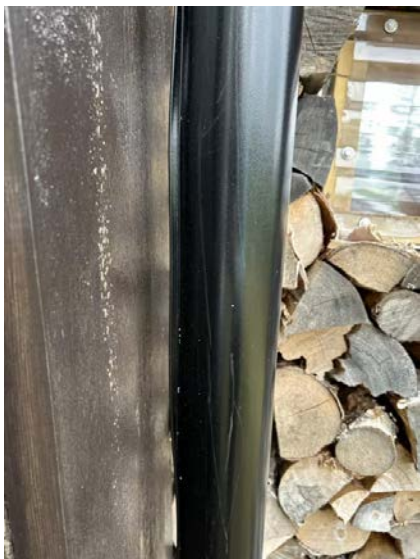
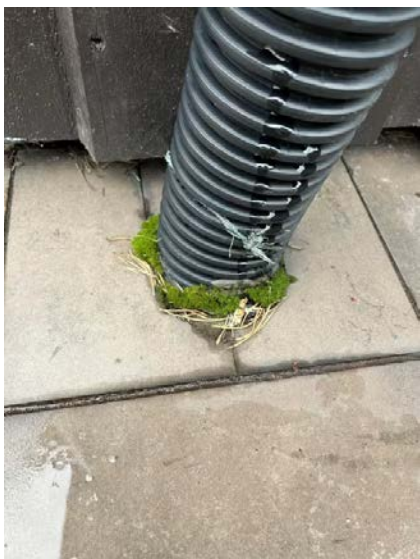
6.7 Renner og nedløp

Det ble registrert buling/skade i nedløpsrør som er et symptom på frostspreng.

Frostspreg i nedløp.

Sprekk i avløp fra takrenne.

Utbedring av skader må påregnes.

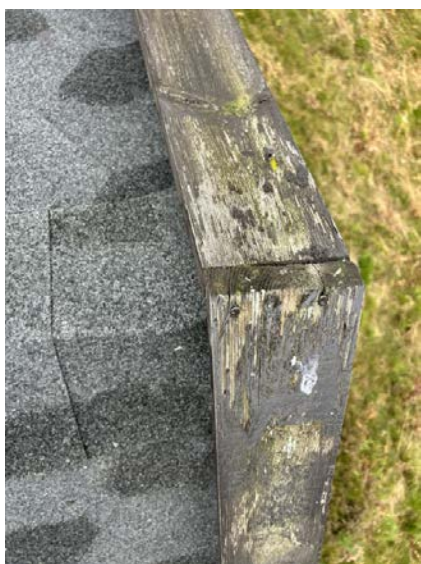
Råtne isbord over vindskie.

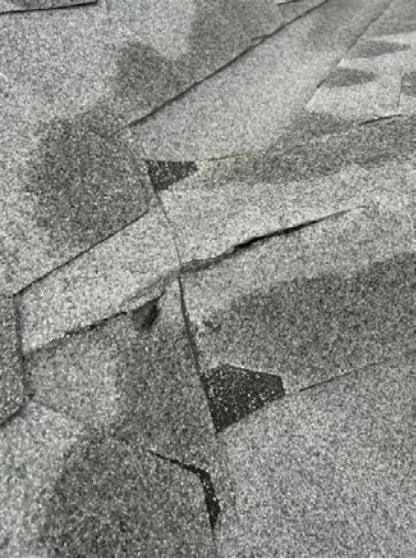
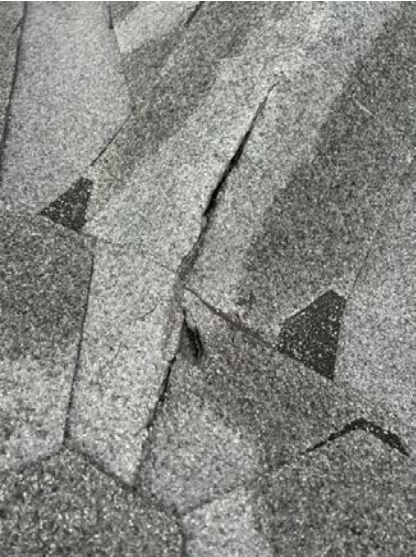
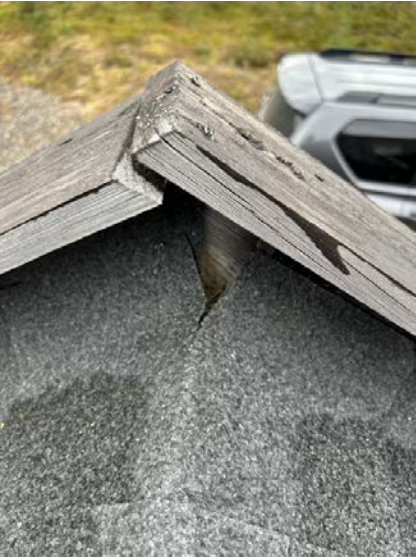
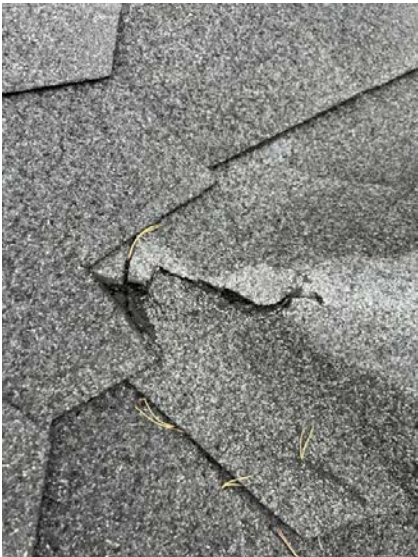
Sprekk i shingel over møne.

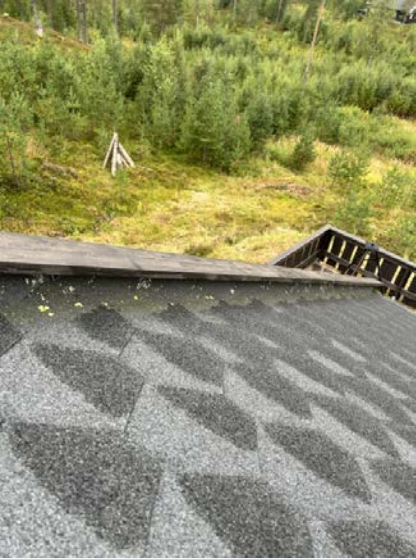
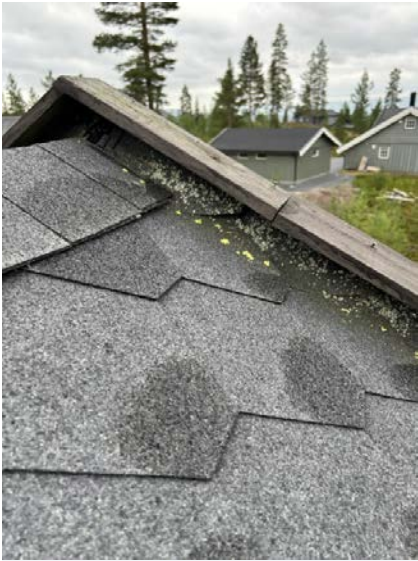
Mose på takshingel.

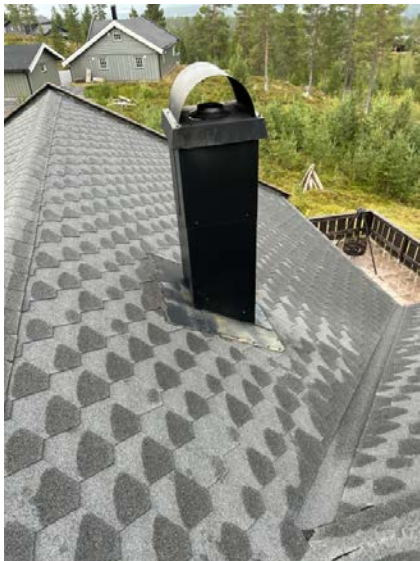
Manglende stige for feier.

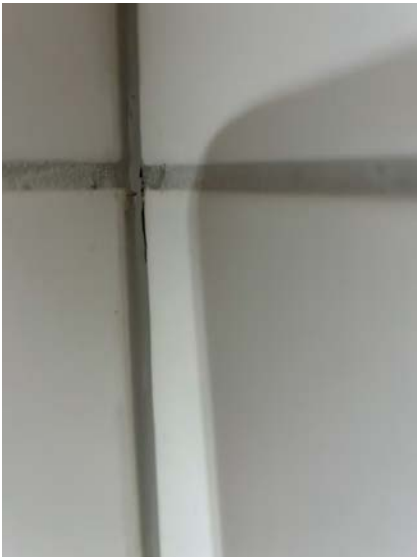
Sprekk i fuger på vegg.

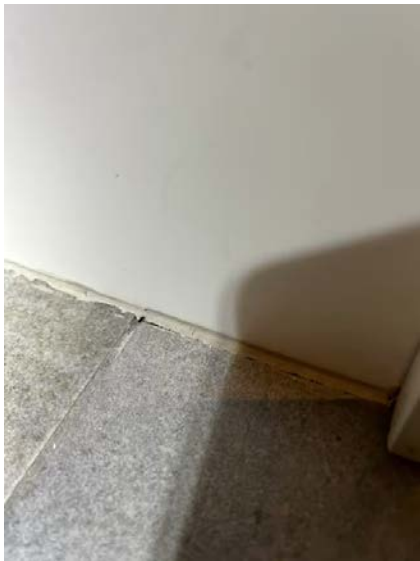
Sprekk i fuge overgang gulv vegg

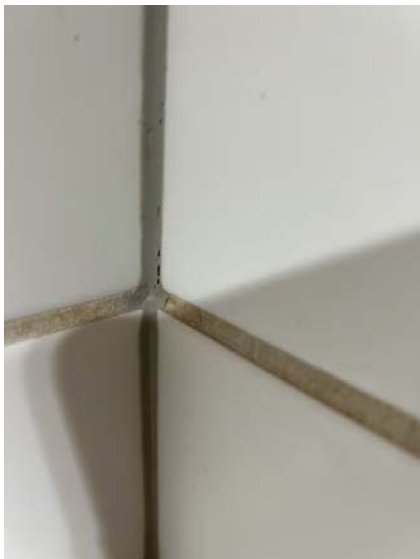
Sprekk i hjørne på vegg.

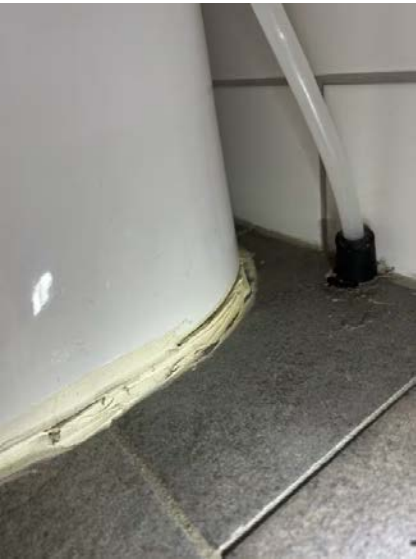
Sprekker i fug rundt wc.

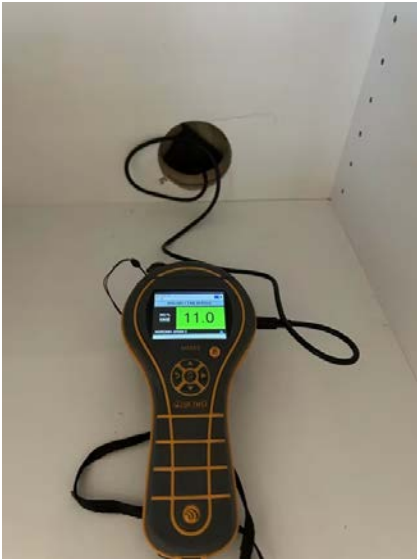
Hulltaking i tilstøtende rom.

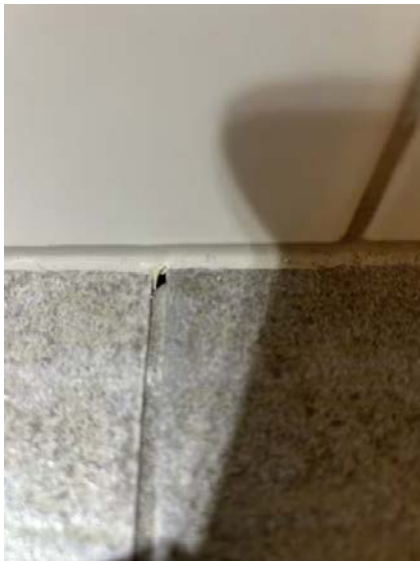
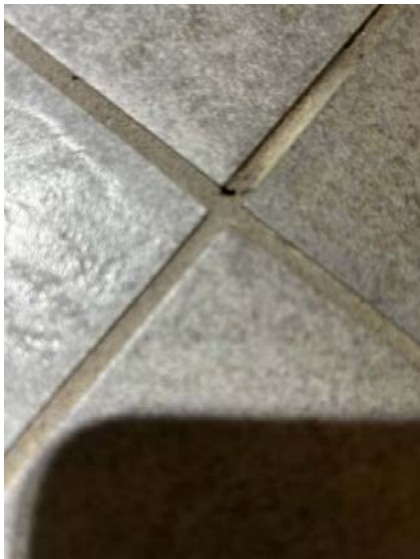
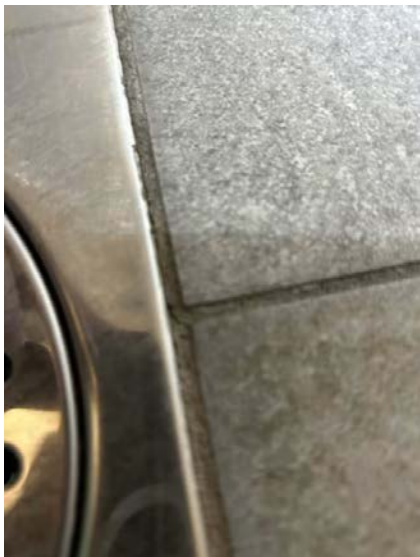
Sprekk i fuger.
