Smebyvegen 17A, 2319 HAMAR

**SMEBY**

Rapportdato: 17.1.2026 (Gyldig til 17.1.2027)

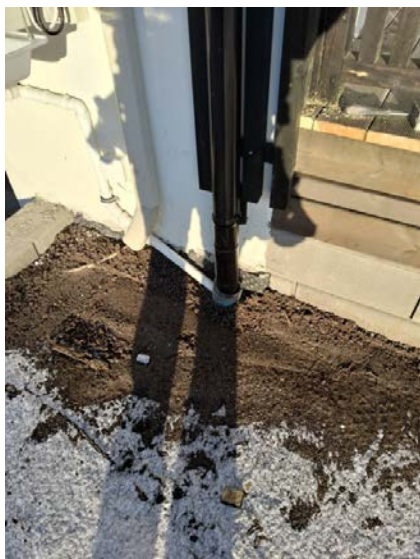
Taknedløp er ledet til drensrør.

Drenering er oppgradert kun rundt deler av boligen, tilstøtende halvdel av tomannsboligen er ikke oppgradert. Deler av terrenget rundt boligen er flatt. Det er risiko for vannansamlinger inn mot bygningen med påfølgende økt belastning på dreneringen. Forholdet kan føre til økt fuktbelastning på grunnmuren og drenssystemet.

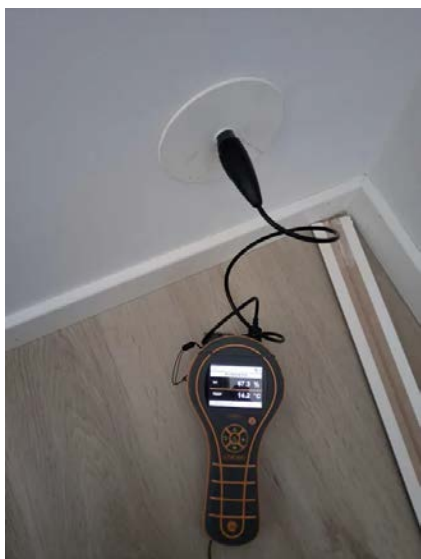
Bilde fra fuktmåling i utlektet veggkonstruksjon.

Det er foretatt hulltaking og utført fuktmåling med egnet instrument i nedre del av utlektet veggkonstruksjon på soverom. Det ble ikke registrert forhøyede verdier. Målingen gir kun et øyeblikksbilde av forholdene og kan for eksempel endre seg med årstider, fukt- og temperaturforhold. Det kan heller ikke sies med sikkerhet at forholdet er det samme i andre deler av konstruksjonen. Relativ fuktighet ble målt til 67,3 prosent, ved 14,2 celsius.

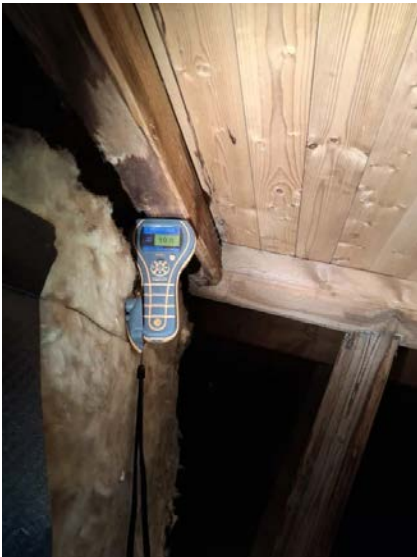
Bilde fra fuktmåling i takkonstruksjon ved pipe.

Ved tidligere befaring ble det registrert fuktmerker rundt takgjennomføring ved pipe og ventilasjonsrør, samt forhøyet fukttinnhold i takkonstruksjonen ved pipe (piggmåling: 26,7 vektprosent). Det ble også observert rim på festemidler gjennom taktro, noe som indikerte høy luftfuktighet og utilstrekkelig ventilasjon på kaldtloftet. Forholdene ble vurdert å ha sammenheng med utettheter ved pipebeslag/luftehatt og mangelfull lufttetting og ventilasjon, og avviket ble da vurdert til TG3.

Det er gjennomført ny befaring etter at selger har opplyst å ha utført utbedringer. Det er opplyst at pipehatt er reparert (ikke dokumentert), at det er etablert ekstra lufteventiler i gavlvegger, og at tidligere observert ventilasjonskanal med asbestholdig materiale er fjernet. Ved ny befaring var yttertaket dekket av snø, og kontroll av pipebeslag og øvrige takgjennomføringer lot seg derfor ikke gjennomføre. Deler av kaldtloftet har fortsatt begrenset tilkomst og er kontrollert etter stikkprøveprinsippet. Det ble registrert bedre luftkvalitet på kaldtloftet, og ny fuktmåling i takkonstruksjonen ved pipe viste redusert fukttinnhold, med høyeste målte verdi på 19,8 vektprosent.

Forholdene vurderes samlet sett å indikere en forbedring, men det kan ikke bekreftes at tidligere fuktpåvirkning er fullstendig utbedret. Avviket er på denne bakgrunn nedjustert til TG2. Dersom forholdet forblir uendret, foreligger det økt risiko for videre fuktpåvirkning og skadeutvikling i takkonstruksjonen og tilstøtende bygningsdeler.

Kaldtloftet bør holdes under jevnlig ettersyn, med kontroll av fuktforhold og visuell inspeksjon rundt pipe og øvrige takgjennomføringer, særlig etter snøsmelting og perioder med nedbør. Det anbefales at utførte tiltak dokumenteres, og at forholdet kontrolleres på nytt når yttertaket er tilgjengelig for inspeksjon.

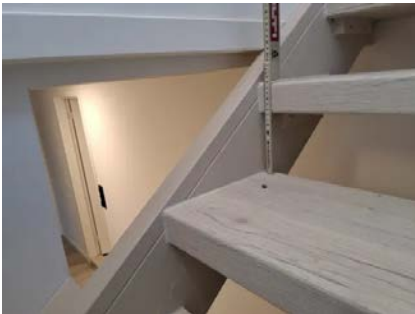
Åpninger i trappen overstiger 10 cm.

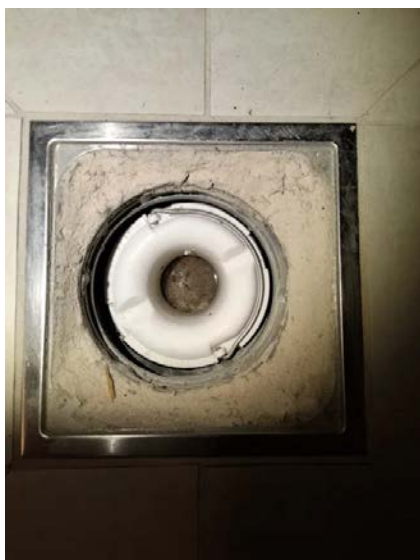
Klemring til sluk er dekket av flislim.

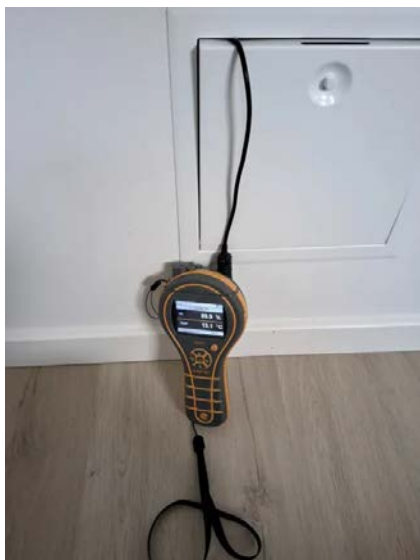
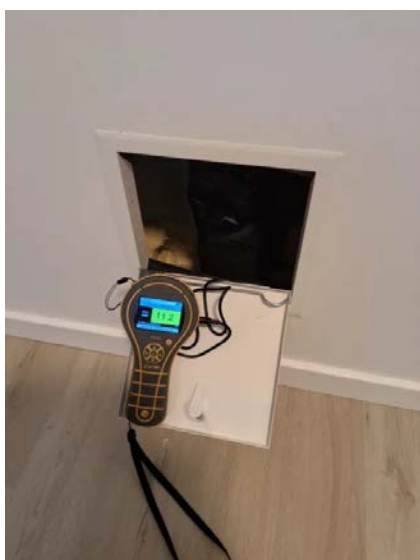
Bilde fra fuktmåling i veggkonstruksjon tilstøtende våtrom.

Ved tidligere befaring ble det via eksisterende inspeksjonsluke registrert høy relativ fuktighet i veggkonstruksjonen tilstøtende våtrom, med fuktighet i isolasjon og på utsiden av avløpsrør. I ettertid er veggkonstruksjonen åpnet og avløpsrør isolert, etter vurdering fra rørlegger som konkluderte med kondens på utsiden av røret. Ved ny befaring ble det utført fuktmåling i treverk i veggkonstruksjonen, med høyeste registrerte piggmåling på 11,2 vektprosent, uten indikasjon på pågående fuktpåvirkning. Avviket er på denne bakgrunn justert fra TG3 til TG1.
