Smebyvegen 17A, 2319 HAMAR

**SMEBY**

## Nøkkelinformasjon

Rapportdato: 17.1.2026 (Gyldig til 17.1.2027)

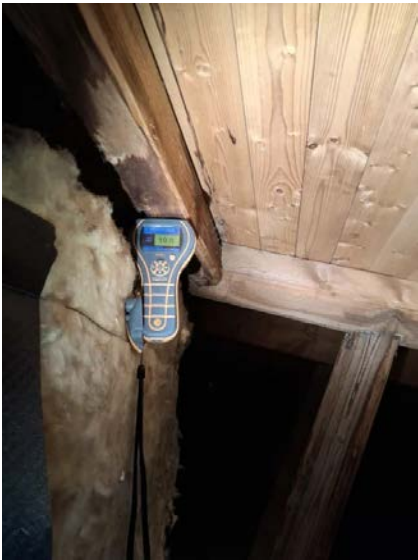
Bilde fra fuktmåling i takkonstruksjon ved pipe.

Ved tidligere befaring ble det registrert fuktmerker rundt takgjennomføring ved pipe og ventilasjonsrør, samt forhøyet fukttinnhold i takkonstruksjonen ved pipe (piggmåling: 26,7 vektprosent). Det ble også observert rim på festemidler gjennom taktro, noe som indikerte høy luftfuktighet og utilstrekkelig ventilasjon på kaldtloftet. Forholdene ble vurdert å ha sammenheng med utettheter ved pipebeslag/luftehatt og mangelfull lufttetting og ventilasjon, og avviket ble da vurdert til TG3.

Det er gjennomført ny befaring etter at selger har opplyst å ha utført utbedringer. Det er opplyst at pipehatt er reparert (ikke dokumentert), at det er etablert ekstra lufteventiler i gavlvegger, og at tidligere observert ventilasjonskanal med asbestholdig materiale er fjernet. Ved ny befaring var yttertaket dekket av snø, og kontroll av pipebeslag og øvrige takgjennomføringer lot seg derfor ikke gjennomføre. Deler av kaldtloftet har fortsatt begrenset tilkomst og er kontrollert etter stikkprøveprinsippet. Det ble registrert bedre luftkvalitet på kaldtloftet, og ny fuktmåling i takkonstruksjonen ved pipe viste redusert fukttinnhold, med høyeste målte verdi på 19,8 vektprosent.

Forholdene vurderes samlet sett å indikere en forbedring, men det kan ikke bekreftes at tidligere fuktpåvirkning er fullstendig utbedret. Avviket er på denne bakgrunn nedjustert til TG2. Dersom forholdet forblir uendret, foreligger det økt risiko for videre fuktpåvirkning og skadeutvikling i takkonstruksjonen og tilstøtende bygningsdeler.

Kaldtloftet bør holdes under jevnlig ettersyn, med kontroll av fuktforhold og visuell inspeksjon rundt pipe og øvrige takgjennomføringer, særlig etter snøsmelting og perioder med nedbør. Det anbefales at utførte tiltak dokumenteres, og at forholdet kontrolleres på nytt når yttertaket er tilgjengelig for inspeksjon.

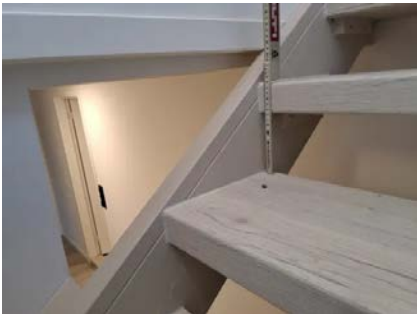
Åpninger i trappen overstiger 10 cm.
