**aktiv.**

Øra 45, 7374 RØROS

**Enebolig med sentral og attraktiv  
beliggenhet på Øra. Romslig tomt.  
Garasje. Oppgraderingsbehov.**

## Tilstandsrapport Eierskifte

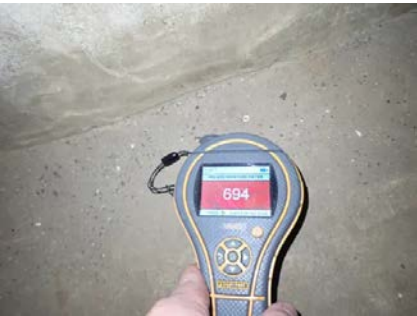
Fukt i kjeller.

| Oppsummering av drenering | TG-2 |
|---|---|
| -Nærmere undersøkelser av krypkjeller anbefales.<br>-Kjeller bør holdes under observasjon. Lagring av varer bør unngås, og god utlufting ivaretas. Bruken av kjeller og eventuelle forhold i krypkjeller vil være avgjørende for om tiltak bør utføres.<br>-Det anbefales å forlenge nedløpsrørene for å lede overflatevann godt bort fra grunnmur. | |

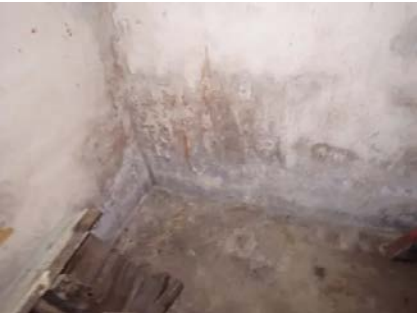
- Det registreres salt/kalkutslag på innvendig grunnmursflater som indikerer fukttransport gjennom grunnmuren. Dette er registrert i kjellerrommet. Ved befaringen var det ikke mulig å komme seg i krypkjelleren under bygningen, og kontrollen er dermed begrenset. Boligen er oppført på et tidspunkt hvor det ikke ble benyttet fuktsikring under kjellergulv og fundamenter på samme måte som i dag. Det vil derfor være påregnelig at konstruksjoner mot grunn trekker fukt og får forhøyede fuktverdier.

Saltutslag i grunnmur i kjeller.

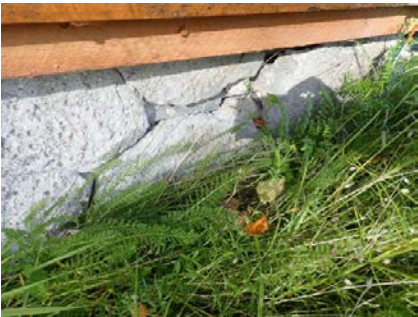
- Det er sprekkdannelser i grunnmuren, som ikke er unormalt med tanke på alder. Det blir ikke registrert tegn på svikt i bygningen som følge av sprekkenene, men det gjøres oppmerksom på forholdet.
- Eventuell svikt/skader i gråsteinsmurer er vanskelig å påvise uten observasjoner over tid, med tanke på om murene er stabile eller om de beveger seg.

TG 2 på grunn av påviste sprekker i grunnmur.

Sprekkdannelse i grunnmur.

| -Det anbefales å foreta en gjenpussing av sprekker i grunnmur, slik at forholdet kan observeres over tid, med tanke på om dette er under utvikling eller er stabilt. For å påvise eventuelle bevegelser i natursteinsmur må det legges gipsplomber eller pusses over for å se om det danner seg sprekker over tid. Tiltak kan vurderes deretter. | |

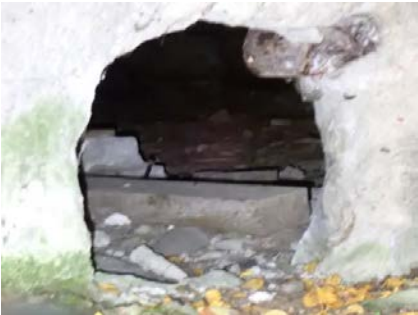
Bildet er tatt med zoom inn mot luke.

| -Det er påvist fuktnivå i gulv i kott som tilsier at konstruksjonen kan være utsatt for råteskader. I hovedsak er det en uavklart situasjon, da det ikke er inspisert i selve kryprommet. Usikkert om fuktmerker opp på yttervegg i rommet har sammenheng med fukt fra gulvet.<br>-Det mangler plast på bakken. Dette registreres ved kontroll utvendig, ved besiktigelse inn i adkomstluken. Manglende plast på bakken kan føre til forhøyet fuktnivå i krypkjelleren. | |
| TG 3 på grunn av mulig skade i gulvkonstruksjon i kott under trapp.<br>TG 2 settes for begrenset kontrollmulighet, samt at det registreres manglende plast på bakken. | |

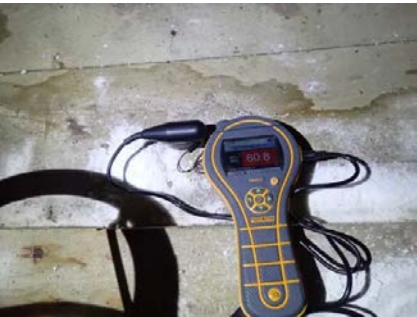
-Det er fuktmerker i gulv i kott under trapp, samt målt en full fibermetning av vann i treverket i gulvet med fuktindikator. Dette gir maksimale forhold for utvikling av råteskader. Kryp kjeller er ikke inspisert, og det er derfor usikkert om det er fukt herfra som årsak til påviste forhold.

Høyt fuktnivå i gulvkonstruksjon i kott under trapp.

-Kostnadsestimatet er kun satt for nærmere undersøkelser av mulig fuktskade i gulv. Videre undersøkelser anbefales før kjøp, slik at tilstand og mulige utgifter blir avklart. Uten slike undersøkelser kan man risikere betydelige og uforutsette kostnader. Det må påregnes generell kontroll av gulvkonstruksjonen fra kryprom.

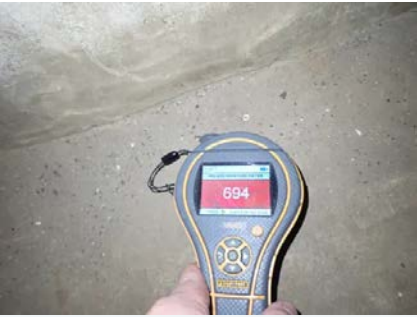
Høyt fuktnivå mot grunn.

| -Sørg for videre god ventilering. Lagring av fuktømfintlige varer anbefales ikke. | |

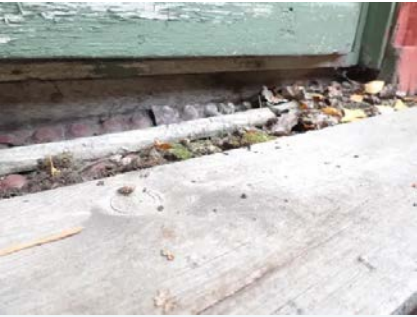
-Det er omfattende svikt og råteskader i balkongen, samt at det er råteskade i toppen av den ytterste bærende stolpen på undersiden. Råteskadene har oppstått på grunn av et uegnet tekkemateriale under gulv, i kombinasjon med alder. Strakstiltak er nødvendig.  
-Rekkverket er lavt.

TG 3 på grunn av omfattende skader.

Uegnet tekkemateriale og utett utførelse mot vegg kan ha ført til skjulte skader.

-Balkongen står i fare for å falle ned. Det må foretas riving av eksisterende balkong snarlig, og nærmere undersøkelser inn mot vegg må foretas.  
-Med tanke på konstruksjonsutformingen er det ikke utelukket at det kan foreligge skader på ytterveggen. Ny og forskriftsmessig oppbygging av balkong vurderes når eventuelt skadeomfang på tilstøtende konstruksjoner er påvist og utbedret.

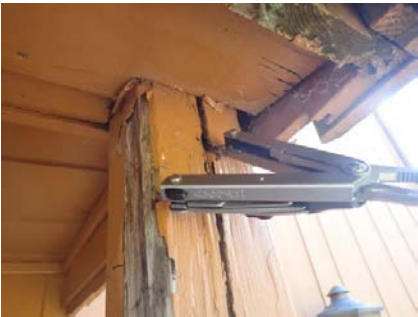
Råteskader i hovedbæring.

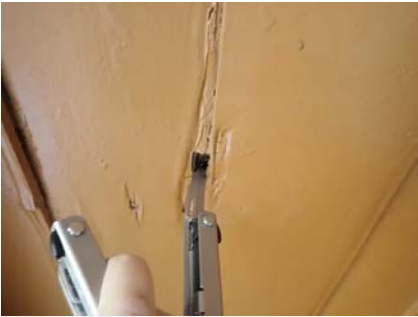
Råteskader oppunder balkonggulv.

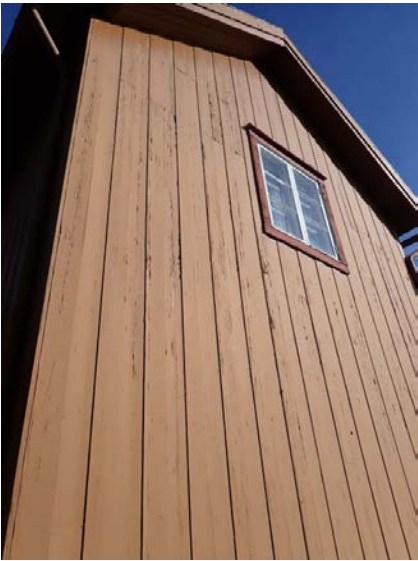
Værslitasje/malingsavskalling i kledning.

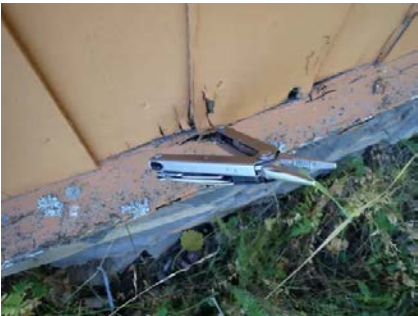
Råteskader i kledning/bunnstokk.

-Råteskadet trekledning/bunnstokk må skiftes ut. Omfanget av eventuelle skader i trekledning er kun vurdert med stikkprøver fra bakkenivå, og det er dermed et usikkert om det foreligger skader i kledning lenger oppe på vegg. Nærmere undersøkelser anbefales.  
-Ved større utskiftinger av kledning eller vesentlig endring i bruk av boligen bør lufting av kledning etableres/utbedres. Dårlig lufting av kledning kan medføre fuktskader i veggen på grunn av sen uttørring av fukt i veggen, som kan oppstå på grunn av inndriv av nedbør og kondensering. Vær oppmerksom på dette.

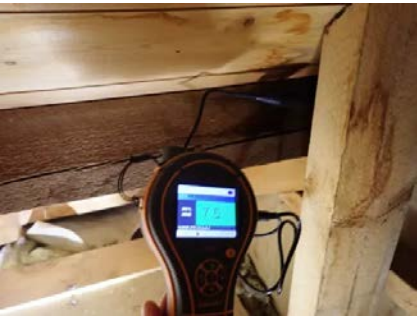
Fuktmåling ved skjolder i loftsrom i 2. etasje. Viser at det er tørt ved befaringen.

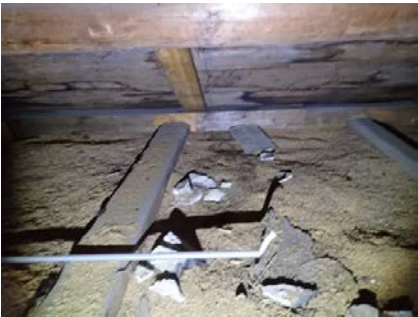
Fuktskjolder i taktro / tynt isolasjonslag.

| -Lufting av takkonstruksjonen bør forbedres for å redusere risikoen for fuktskader pga. kondensering på loft og isdannelse på taket.<br>-Ved en eventuell omlegging av taktekking må det foretas forsterkninger av konstruksjonen over gang med trapp. Det bemerkes at et endret tekkemateriale og/eller etablering av snøfanger kan medføre behov for oppdimensjonering av takkonstruksjonen generelt. Nærmere undersøkelser av eventuelt behov for generell forsterkning av taket må foretas i den forbindelse.<br>-Skjevheter anbefales rettet opp ved en eventuell omlegging av taktekking. | |

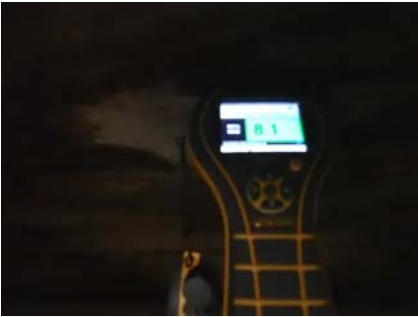
Fuktmåling på kaldloft. Viser at det er tørt ved befaringen.

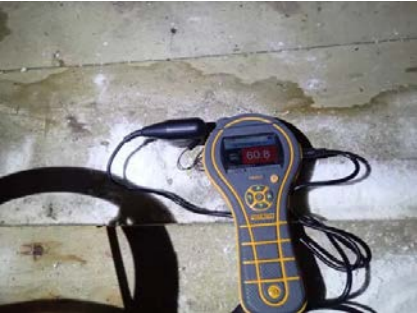
TG 3 på grunn av påvist fuktnivå og mulig skade i gulvkonstruksjon i kott.  
TG 2 settes for skjevheter i gulvene.

Det er påvist et høyt fuktnivå i treverk i gulvet i kottet.

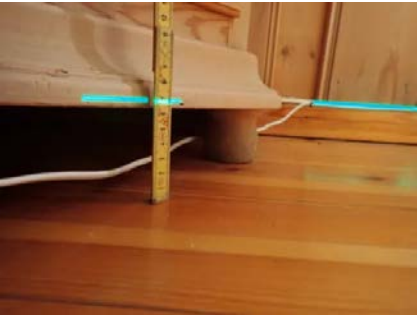
-Ved stikkmålinger på gulvene er det påvist høydeavvik mellom 15-30 mm. Største påviste skjevhet måles til ca. 29 mm i stue i opprinnelig del.

Referansenivå laser = 40 mm. Viser avvik i stue på ca. 29 mm.

-For å lukke avviket må høydeforskjeller rettes opp. Det vil imidlertid sjelden være økonomisk rasjonelt som et enkeltstående tiltak i en bolig som dette. Dersom boligen en gang skal renoveres, kan man vurdere slike tiltak.

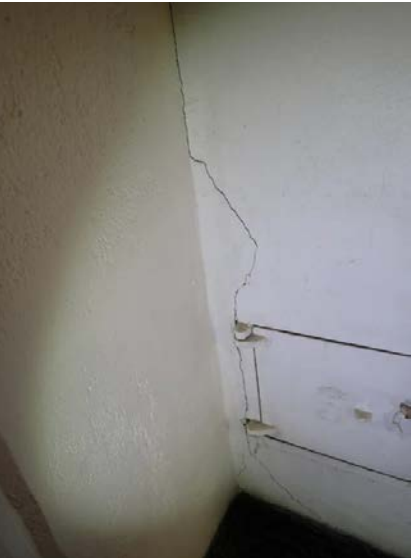
-Det er enkelte sprekker/riss i pipemuren. På badet er det påvist noe bom i overflate av puss (hulrom/mistet vedheft). Det er en sprekk i påmurt brystning på pipemuren.

Sprekker i pipemur.

-Sprekker/riss og bom i pipemur/peismur anbefales utbedret.

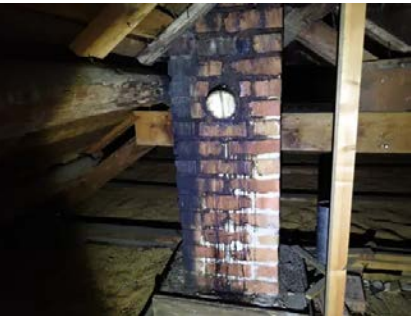
Beksot på pipemur.

-Med bakgrunn i påviste avvik og for en vurdering av eventuelle tiltak anbefales en ytterligere kontroll av pipa/ildsteder utført av brann- og feiervesen.

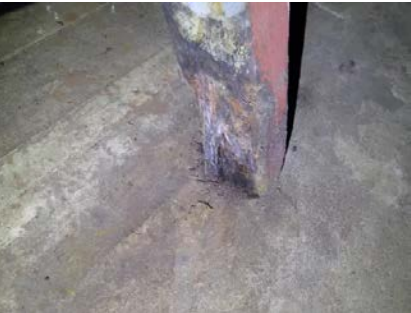
-Trappen ned til kjeller er råteskadet mot gulvet i kjellerrommet.

Råteskade i kjellertrapp.

-Kjellertrappen må utbedres med tanke på råteskader.

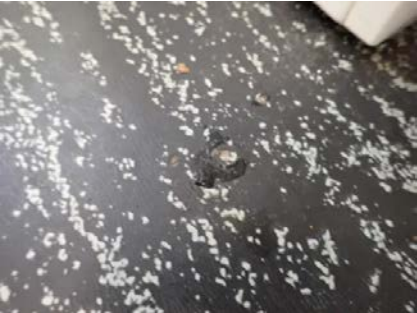
-Våtrommet må oppgraderes for å tåle normal bruk etter dagens krav. Gulvbelegget har stedvis skader som er forsøkt utbedret. Dette gir ikke tilstrekkelig tetthet.

Punktering i gulvbelegg.

-Manglende oppgradering av våtrommet medfører risiko for at konstruksjonene ikke vil tåle vanlig bruk av vann eller lekkasjer. Selv om det er dusjkabinett, er det fortsatt en betydelig risiko for at våtrommets konstruksjoner ikke tåler lekkasjer. Dette kan føre til fuktskader på tilstøtende konstruksjoner. For å sikre en løsning som oppfyller gjeldende krav, bør tettesjikt, sluk og røropplegg oppgraderes og dokumenteres.
