Einerveien 21, 4316 SANDNES

## Tilstandsrapport Eierskifte

Boligtype: Enebolig  
Byggeår: 1969  
BRA: 328 m<sup>2</sup>  
BRA-i: 328 m<sup>2</sup>

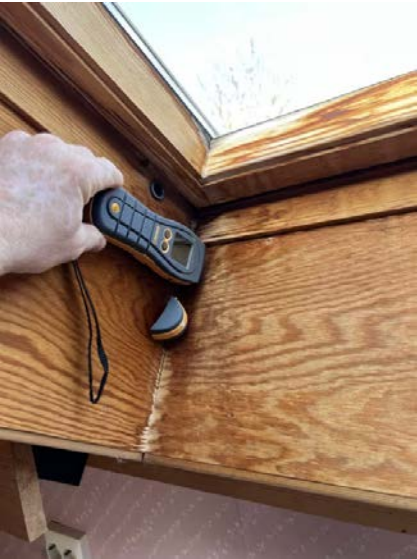
Takvindu 2.etasje/loft.

Vinduer med noe varierende alder, noe slitasje i enkelte karmner som er mye utsatt for sol og fuktighet. Mer enn halve levetiden er oppbrukt på det eldste vinduer (glassene er eldre enn 30 år).

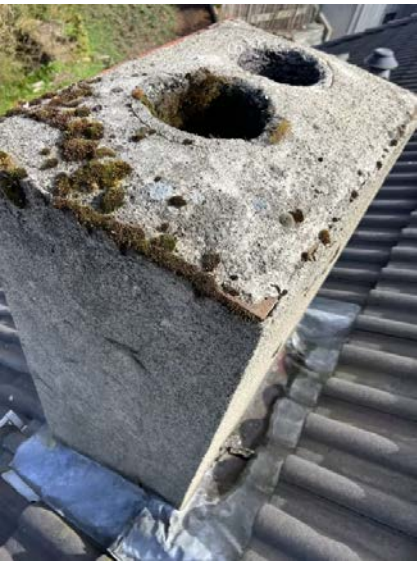
Pipe over tak

Mindre riss/sprekk, noe mose pipe over tak. Bly rundt pipe er ubehandlet og vil over tid tørke ut og sprekke.

| Oppsummering av ildsted/skorstein | TG-2 |
|---|---|
| Det anbefales jevnlig impregnering/behandling/påmontertbeslag av pipe over tak for å unngå utettheter (hvert 5. år). På generelt grunnlag anbefales det at piper og ildsteder kontrolleres av brann- og feiervesen for å vurdere tilstand og eventuelle behov for tiltak.<br>Sist kontroll foretatt for ca. 5-6 år siden ifølge eier. | |

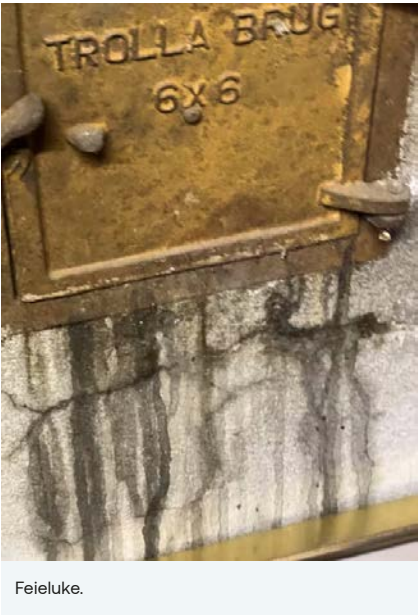
Feieluke.

Sot renning fra feieluke i kjeller, saltutslag i bunn av pipe kjeller, det tyder på at pipe trekker noe fukt.
