Innholdsrik enebolig med fantastisk utsikt | Endetomt | Garasje | Godkjent utleie | Oppussing må påregnes.

Tilstandsrapport

- Enebolig
- Raugstadvegen 1 , 5704 VOSS
- VOSS kommune
- # gnr. 42, bnr. 57

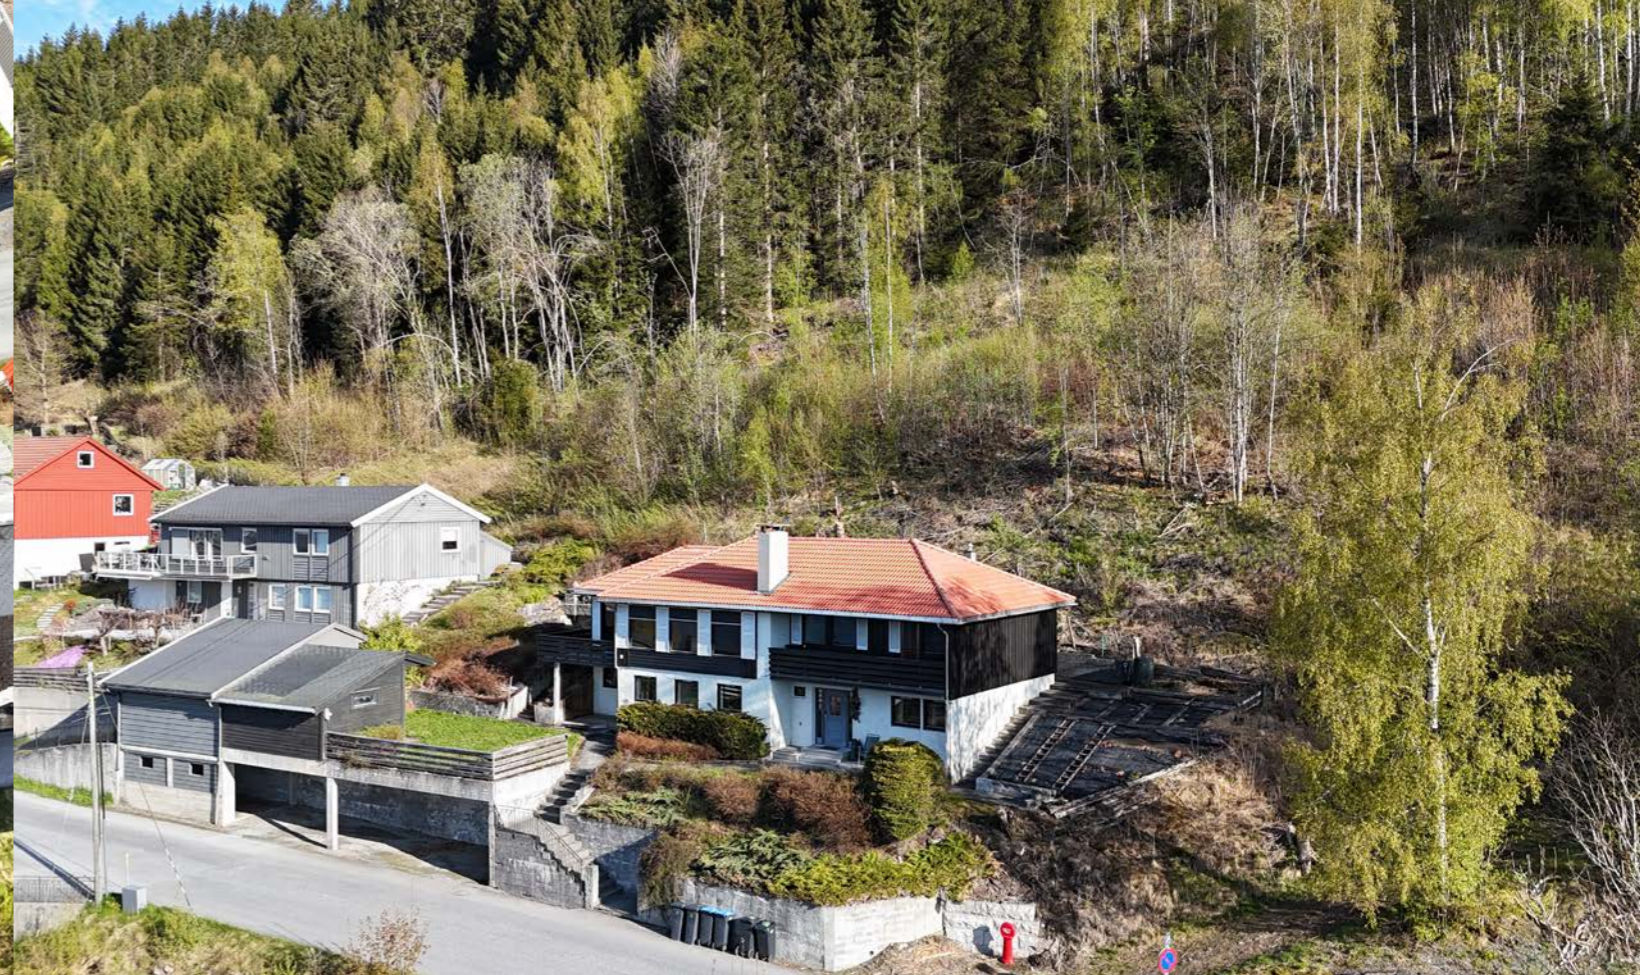
Taket ble skiftet sommeren 2025.

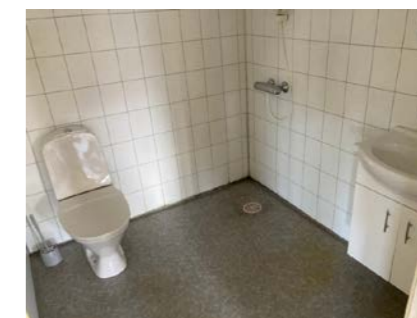
UNDERETASJE > BAD (3,6 KVM)

TG 2 Tilliggende konstruksjoner våtrom

- Gjennomføre ytterligere undersøkelser og foreta utbedring av skade.
