Bersvensåsen 27, 7374 RØROS

Nøkkelinformasjon

Salgsobjekt: Enebolig
Eierform: Eiet
Byggeår: 1981
BRA-i/BRA Total 198/269 kvm
Tomtstr.: 1014 m²
Soverom: 5
Gnr./bnr. Gnr. 59, bnr. 40
Oppdragsnr.: 1705250005

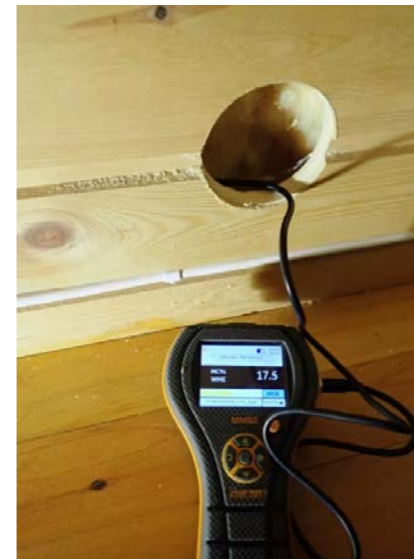
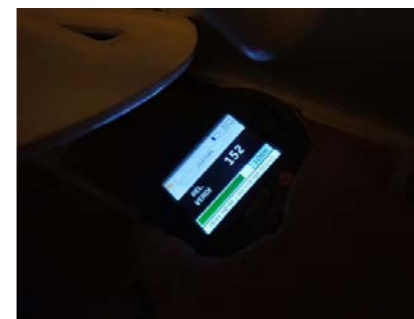
6.1 Drenering

- Mer enn halvparten av forventet levetid på drenering er overskredet. Restlevetiden er usikker.
- Ved hulltaking i bod ble det påvist et fuktnivå over faregrensen for skadeutvikling. Dette kan tyde på at dreneringen har begrenset effekt, men det bemerkes at det ble registrert plast inne i konstruksjonen som kan hindre uttørring. Fuktmålinger på gulvoverflater viser ingen vesentlige utslag på fukt. Det ble ikke registrert skader i borehullet.
- Det er kun stedvis synlig grunnmursplast over terreng. Annen grunnmursplast er ikke kontrollert da den kan ligge under bakken og/eller være dekt av snø.
- Tomten er snødekt og terrengforhold er derfor ikke kontrollert.

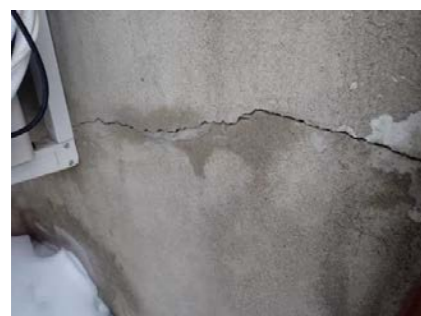
6.5 Støttemur: Under terrasse

-Det registreres en skråsprekk og en liten svai i muren vertikalt som kan skyldes jordtrykk eller telebelastning i kombinasjon med setninger. Ved sprekken er det skallet av noe puss.

TG 2 som følge av påvist sprekke.

Beskrivelse	
<p>Det er en støttemur under terrasse i 1. etasje som ligger imot støttemur av naturstein.</p>	
Er det synlige sprekker/skader/skjevheter?	Ja
Er det manglende sikring i form av rekkverk pga høyde over bakken?	Nei

Oppsummering av støttemur	TG-2
<p>-Det registreres en skråsprekk og en liten svai i muren vertikalt som kan skyldes jordtrykk eller teilebelastning i kombinasjon med setninger. Ved sprekken er det skallet av noe puss.</p> <p>TG 2 som følge av påvist sprekke.</p>	
Anbefalte tiltak / ytterligere undersøkelser anbefales	
<p>-For å kartlegge om sprekken er under utvikling eller stabil må det foretas observasjon over tid. Utbedringer vurderes etter dette.</p>

-For å kartlegge om sprekken er under utvikling eller stabil må det foretas observasjon over tid. Utbedringer vurderes etter dette.

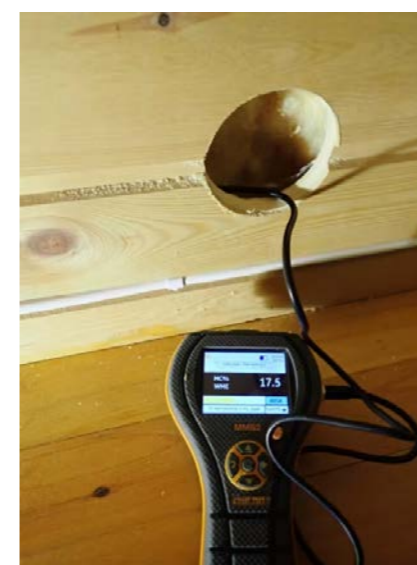
6.7 Rom under terreng

-Det er foretatt hulltaking i nedre del av vegg i bod. Ingen skader er registrert ved hulltakingen, men det ble påvist et fuktutslag på ca. 17,5 vektprosent i treverk i veggen. Utslag over 16% gir risiko for skadeutvikling.
-Fuktmåling på gulvoverflater viser ingen vesentlige fuktutslag.
-Det registreres oppbygging av utlektet vegg med bruk av dampspørre i veggen. Dampspørre (plastfolie) er ikke anbefalt i utlektede vegger på grunnmur hvor grunnmuren ligger mer en 50% under bakken pga. at denne hindrer uttørring. Det påviste fuktnivået i vegg ved borehullet kan ha oppstått som følge av dette.
-Inne i borehullet er det ikke registrert synlige skader. Det vil være usikkerhet rundt de mindre tilgjengelige områdene.
-Kjellerstua kan kun ventileres med åpning av vindu. Det var krav om ventil i vegg eller vindu ved byggeåret.

Type rom under terreng	Innredet
<p>Underetasjen er innredet. Gulv har laminat, furu og flis. Vegger har malt overflate, panel og malte plater. Rom ventileres med ventiler i yttervegg, spalteventil i vindu og åpning av vindu.</p>	
Er det gjennomført arbeider etter byggeår?	Ja
<p>Det er foretatt diverse oppgradering av overflater i enkelte rom.</p>	
Er det foretatt hulltaking i utlektet vegg eller i eventuelt oppforet tregulv?	Ja
Er det symptomer på fuktskade? (se etter skader og foreta fuktmåling)	Nei
Er oppholdsrom manglende ventilt?	Ja

Oppsummering av rom under terreng	TG-2
<p>-Det er foretatt hulltaking i nedre del av vegg i bod. Ingen skader er registrert ved hulltakingen, men det ble påvist et fuktutslag på ca. 17,5 vektprosent i treverk i vegg. Utslag over 16% gir risiko for skadeutvikling.</p> <p>-Fuktmåling på gulvoverflater viser ingen vesentlige fuktutslag.</p> <p>-Det registreres oppbygging av utlektet vegg med bruk av dampsperre i vegg. Dampsperre (plastfolie) er ikke anbefalt i utlektede vegger på grunnmur hvor grunnmuren ligger mer en 50% under bakken pga. at denne hindrer uttørring. Det påviste fuktnivået i vegg ved borehullet kan ha oppstått som følge av dette.</p> <p>-Inne i borehullet er det ikke registrert synlige skader. Det vil være usikkerhet rundt de mindre tilgjengelige områdene.</p> <p>-Kjellerstua kan kun ventileres med åpning av vindu. Det var krav om ventil i vegg eller vindu ved byggeåret.</p> <p>TG 2 på grunn av påviste forhold.</p>

-Det påviste fuktnivå i veggkonstruksjon gir grunn til å overvåke konstruksjonen jevnlig for å se utvikling over tid, og eventuelt foreta tiltak for å unngå fuktskader. Ved eventuelle renoveringer, påse at plast i veggen blir fjernet.
-Klaffventil på vegg bør etableres i kjellerstue.

Anbefalte tiltak / ytterligere undersøkelser anbefales	
<p>-Det påviste fuktnivå i veggkonstruksjon gir grunn til å overvåke konstruksjonen jevnlig for å se utvikling over tid, og eventuelt foreta tiltak for å unngå fuktskader. Ved eventuelle renoveringer, påse at plast i vegg blir fjernet.</p> <p>-Klaffventil på vegg bør etableres i kjellerstue.</p>

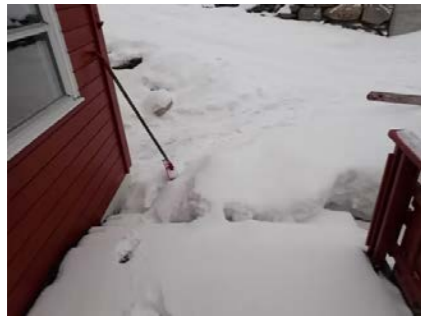
6.8 Balkong, terrasse, platting: Terrasse, 1. etasje

Type	Terrasse
Det er etablert en terrasse ut fra stue i 1. etasje. Terrassen er oppført i impregneret trevirke over drager og stolper ført ned til fundament. Det er etablert rekkverk av tre. Over deler av underliggende terrasse er det lagt tette stålplater. Vannet føres ut til takrenne. Det er etablert trapp av impregneret tre.	
Er det gjennomført arbeider etter opprinnelig byggeår?	Ja
Oppført ca. 1990. Gulvbord og rekkverk ble skiftet ca. 2014. Terrassen ble rensset og nybeiset i 2024.	
Er det synlig tegn på skjevheter/konstruksjonssvikt?	Nei
Er det tegn på sopp/råteskader i treverk eller skader i betong?	Nei
Er det krav til rekkverk?	Ja
Er det avvik på rekkverkshøyde og åpninger i rekkverket i forhold til gjeldene byggt teknisk forskrift på befaringstidspunktet?	Ja
Er balkong / terrassen teknet?	Nei
Oppsummering av balkong, terrasse, platting	TG-2
<p>-Rekkverket måles til 92 cm, og er dermed lavere enn dagens krav på 100 cm.</p> <p>-Det er ikke etablert håndløpere til trappen.</p> <p>-Gulvet er snødekt og ikke videre vurdert.</p> <p>TG 2 på grunn av rekkverk lavere enn dagens krav.</p>

-Krav til rekkverkshøyde ved byggeår var 90 cm. Det er ikke behov for tiltak, men for å lukke avviket må høyden være minimum 100 cm.
-Forskriftsmessige håndløpere bør etableres på begge sider av trapp for bedre sikkerhet.
-Nærmere undersøkelser av gulv anbefales når det er snøfritt.

Anbefalte tiltak / ytterligere undersøkelser anbefales
<p>-Krav til rekkverkshøyde ved byggeår var 90 cm. Det er ikke behov for tiltak, men for å lukke avviket må høyden være minimum 100 cm.</p> <p>-Forskriftsmessige håndløpere bør etableres på begge sider av trapp for bedre sikkerhet.</p> <p>-Nærmere undersøkelser av gulv anbefales når det er snøfritt.</p>

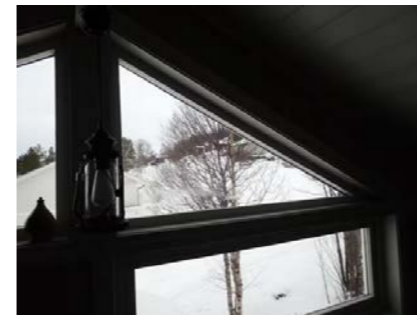
6.10 Vinduer og dører: Eldre vindu (før 1998) og innerdører

Dugg mellom glass indikerer punktering

Beskrivelse	
-Malte vinduer med 3-lags glass.	
-Innvendig er det malte fyllingsdører. Kottene har plassbygde tredører.	
Er det gjennomført arbeider etter opprinnelig byggeår?	Ja
Det er enkelte vinduer fra opprinnelig byggeår, samt enkelte vinduer datert 1988 i tilbygg.	
Er det påvist punkterte eller sprukne glass?	Ja
Er det påvist værslitte karm, fuktskader eller råteskader?	Nei
Er det ved stikkprøver registrert avvik ved åpne/lukkemekanismen?	Ja
Er det påvist avvik ved utvendig tetting som beslag, vannbord, og omramming?	Nei
Oppsummering av vinduer og dører	TG-2
<p>-Vinduer med eldre glass finnes i vindfang og 1 soverom i underetasje, hall, toalett og soverom i 1. etasje, samt i loftstue. Glassene har passert 30 år og har økt risiko for punktering.</p> <p>-Det er påvist punktert glass i 1 vindu i gavli i loftstue, samt i toalettrom i 1. etasje.</p> <p>-3 innerdører i underetasje tar i karm (vindfang, bod og 1 soverom).</p> <p>-Dør mellom toalett og bad i 1. etasje har en større skjevhet mellom karm og dørbord. Dette gjør at døren ikke tetter tilfredsstillende mot karmen.</p> <p>TG 2 på grunn av påviste forhold. Ingen nevneverdig slitasje i vinduskarm. Fremstår i grei stand generelt</p>

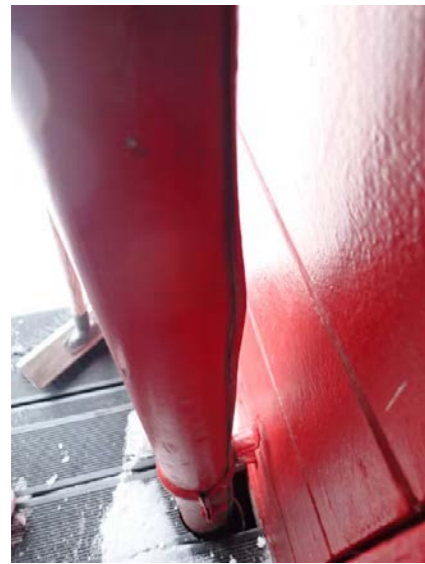
6.14 Renner og nedløp

-Eldre nedløp fremstår med deformasjoner som følge av frostspreng.
-Det mangler takrenne og nedløp over karnappet (utbygget i kjøkken). Dette kan medføre en nødvendig fuktpåkjenning på ytterveggen.

Type	Metall
Renner og nedløp er utført i metall.	
Er det utført arbeider på anlegget etter byggeår?	Ja
Det er enkelte deler som er skiftet/etablert etter opprinnelig byggeår. I hovedsak er renner og nedløp fra respektive oppføringsår på opprinnelig del og tilbygg.	
Er det synlige skader på renner/nedløp?	Ja

Oppsummering av renner og nedløp **TG-2**

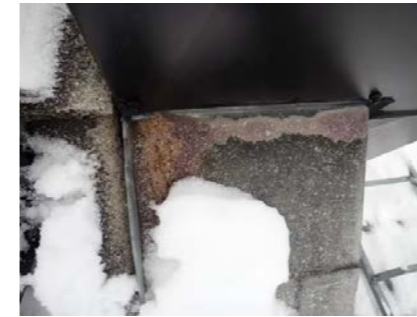
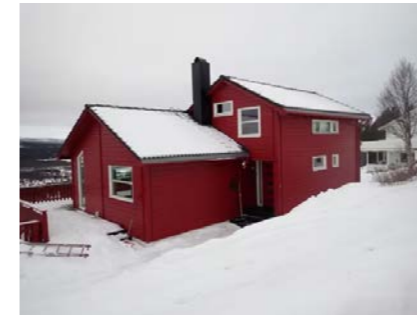
6.16 Taktekking

-Det registreres noe rust i nedre del av pipebeslag, ned mot tak.

TG 2 på grunn av påviste forhold. Tekkingen er ikke inspisert på grunn av snø, og er kun vurdert ut fra alder og rust på pipebeslag.

Type tekking	Takstein
Inspisert fra	Fra bakken, Annet
Er det gjennomført arbeider etter opprinnelig byggeår?	Ja
-Taktekking er fra respektive oppføringsår (1981 og 1990). -I 2024 ble taket kjemisk renset for mose og sopp.	
Er det skader på takstein, mosegroing, buler i papp, rust eller bulker i plater?	Ikke kontrollert
Er det synlige avvik på beslag/inndekning rundt pipe og andre taggjennomføringer?	Ja
Har tekkingen nådd en alder som gir økt risiko for skader eller følgeskader?	Ja

Oppsummering av taktekking **TG-2**

-Det anbefales å utbedre rust i pipebeslaget for å forlenge levetiden til beslaget.

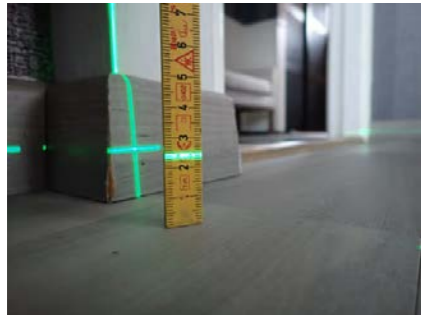
6.18 Etasjeskille og gulv på grunn: 1. etasje og loftsetasje

-Med bruk av nivelleringslaser ble det registrert totale avvik i 1. etasje og loft mellom 15 og 30 mm.

Avvikene måles til ca. 16 mm i stue i 1. etasje, og ca. 17 mm i loftstue.

Referansenivå laser = 4 cm. Viser høydeforskjell på ca. 16 mm i stue i 1. etasje.

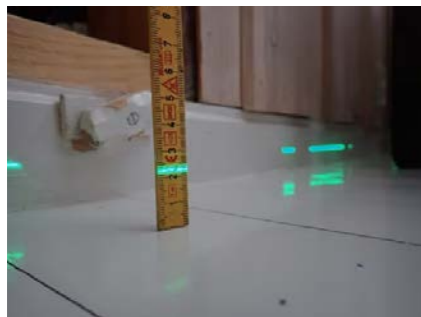
Referansenivå laser = 4 cm. Viser høydeforskjell på ca. 17 mm i loftstue.

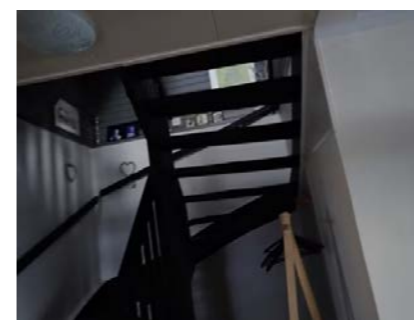
6.25 Trapp: Ned til underetasje

Oppsummering av trapp	TG-2
-Åpninger mellom trinn er over 10 cm, og utgjør en risiko for små barn og dyr.	
TG 2 som følge av dette.	
Anbefalte tiltak / ytterligere undersøkelser anbefales	
-Det anbefales å redusere avstanden mellom trinn slik at åpninger ikke overstiger 10 cm.

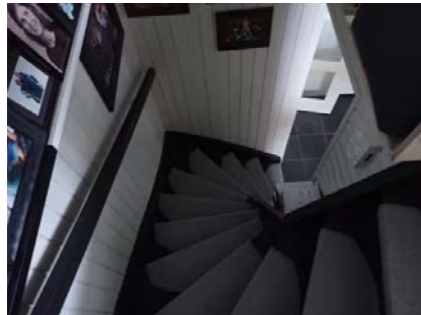
6.26 Trapp: Loftstrapp

Beskrivelse	
Det er etablert en lukket tretrapp opp til loft. Håndløper er delvis etablert på 1 side i trappeløpet. Det er rekkverk laget av hyller i tre.	
Er det manglende rekkverk?	Nei
Er høyden på rekkverk under 90cm?	Nei
Er åpninger i rekkverk over 10cm?	Ja
Er åpninger mellom opptrinn over 10 cm?	Nei
Mangler håndløper i trappeløp?	Ja
Er det påvist andre avvik utover normal slitasje?	Nei

Oppsummering av trapp	TG-2
-Håndløpere er kun delvis etablert. Det er krav til håndløper på begge sider i hele trappeløpet iht. dagens forskrift.	
-Rekkverket består av hyller. Hyllene har åpninger større enn 10 cm.	
TG 2 på grunn av påviste forhold.	
Anbefalte tiltak / ytterligere undersøkelser anbefales	
-Håndløpere bør etableres på begge sider i hele trappeløpet for bedre sikkerhet.	
-Det anbefales å enten utbedre dagens rekkverkløsning, eller eventuelt tilordne en annen type rekkverk etter forskrift. Åpninger skal ikke overstige 10 cm.

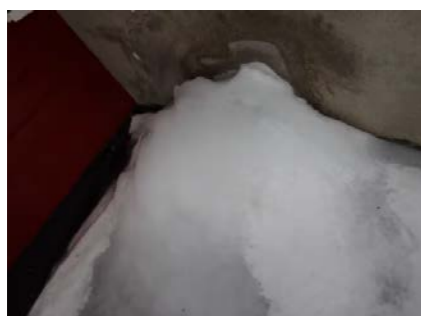
6.30 Varmesentral

-Det er ikke gjennomført service innen siste 2 år.
-Det samler seg en del is på terrassen under utvendig del av varmepumpa. En slik mengde is kan medføre skader på bygningsdeler over tid.

Oppsamling av is utvendig

Type anlegg	Varmepumpe
Det er montert varmepumpe i stue i 1. etasje.	
Er det utført arbeider på anlegget etter byggeår?	Ja
Dagens pumpe ble montert ny i ca. 2020.	
Når var siste service på anlegget?	
Det er fremlagt dokumentasjon av Erwin Brouwer på gjennomført service 31-01-2022.	
Finnes det oljetank på eiendommen?	Nei
Oppsummering av varmesentral	TG-2
<p>-Det er ikke gjennomført service innen siste 2 år.</p> <p>-Det samler seg en del is på terrassen under utvendig del av varmepumpa. En slik mengde is kan medføre skader på bygningsdeler over tid.</p> <p>TG 2 på grunn av påviste forhold.</p>

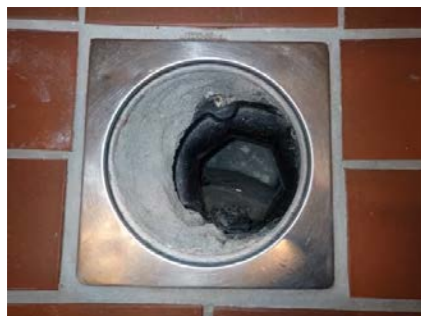
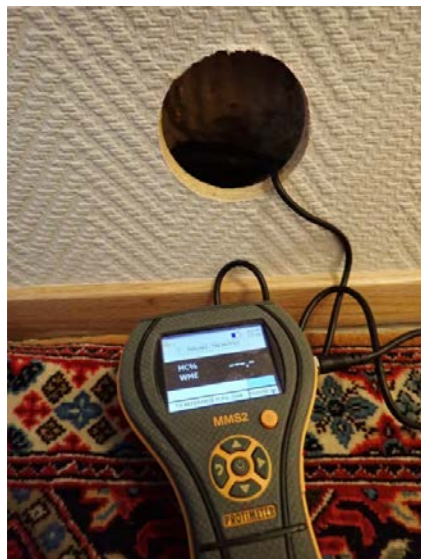
6.33 Våtrom: Bad, underetasje

-Utførelsen i rommet i kombinasjon med alder gir mistanke om at det ikke er anvendt membran, da dette ikke kan registreres tegn på dette over ferdig gulv, og at det er anvendt gulvlist i rommet.
-Gulvet har godt fall til sluk, men det er ikke registrert tettesjikt minimum 25 mm over ferdig gulv i kantene og mot dør. Lekkasjevann vurderes å ledes til sluket på grunn av godt fallforhold.
-En større andel flis har bom (hulrom under og/eller har løsnet fra underlaget). Flisene henger sammen i fuger.

Oppsummering av overflater	TG-2
<ul style="list-style-type: none"> -Utførelsen i rommet i kombinasjon med alder gir mistanke om at det ikke er anvendt membran, da dette ikke kan registreres tegn på dette over ferdig gulv, og at det er anvendt gulvlister i rommet. -Gulvet har godt fall til sluk, men det er ikke registrert tettesjikt minimum 25 mm over ferdig gulv i kantene og mot dør. Lekkasjevann vurderes å ledes til sluket på grunn av godt fallforhold. -En større andel flis har bom (hulrom under og/eller har løsnet fra underlaget). Flisene henger sammen i fuger. 	
TG 2 på grunn av påviste forhold.

-Nærmere undersøkelser av eventuelle tettesjikt opp ved vegger anbefales.
-Med henvisning til alder, utførelse og påviste avvik kan det være hensiktsmessig med en renovering av gulv og vegger.
-Jevnlige undersøkelser av overflater og forsiktig bruk anbefales frem til en eventuell renovering. Det må fortsatt benyttes dusjkabinett i rommet.

Anbefalte tiltak overflater	
<ul style="list-style-type: none"> -Nærmere undersøkelser av eventuelle tettesjikt opp ved vegger anbefales. -Med henvisning til alder, utførelse og påviste avvik kan det være hensiktsmessig med en renovering av gulv og vegger. -Jevnlige undersøkelser av overflater og forsiktig bruk anbefales frem til en eventuell renovering. Det må fortsatt benyttes dusjkabinett i rommet.
