Roseringen 13, 7340 OPPDAL

Enebolig med flott beliggenhet. To garasjer. Rolig boligområde

Tilstandsrapport

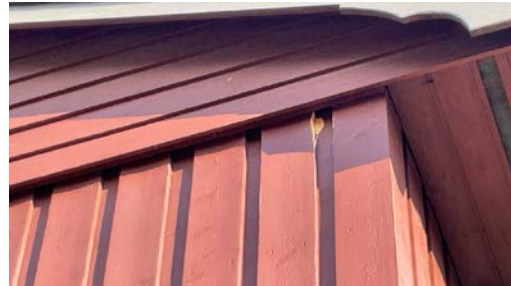
Liten skade på hjørne av bolig mot frittstående garasje.

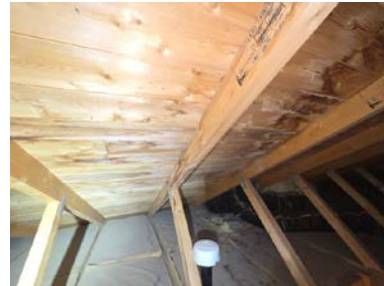
Fuktskjolder i undertak, ingen fukt på befaringsdagen

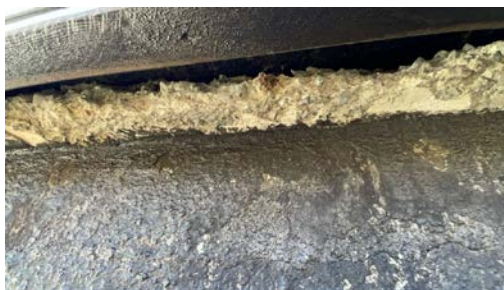
Skade på ytre del av betongdekke utenfor garasjemur

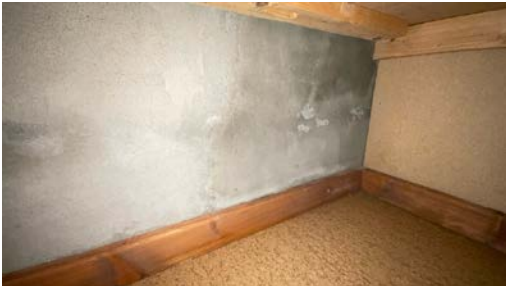
Vegg i bod mot stue, ingen synlige saltutslag eller fuktinntregning.

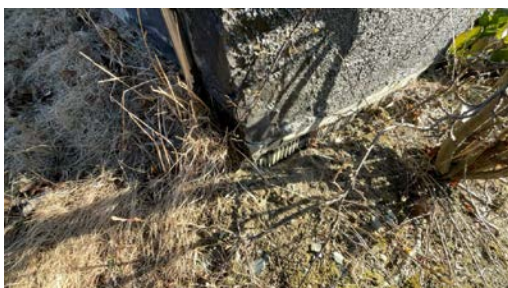
Synlig grunnmursplast på sidene

- Det anbefales å få gjennomført kontroll og eventuell spyling av drenerør og avløpsrør av kvalifisert fagpersonell, da alder og manglende dokumentasjon gir økt risiko for fuktinntrengning og skader på grunnmur og kjeller.
