Nesahaugen 3, 4076 VASSØY

**Flott familiebolig  
nærhet til sjøen & flott utsikt**

**Boligtype:** Enebolig  
**Eierform:** Eiet  
**Byggeår:** 1958  
**BRA/P-rom:** 165/113 m²  
**Soverom:** 3  
**Antall rom:** 5  
**Gnr./bnr.** 4/111  
**Oppdragsnr.:** 1404230038

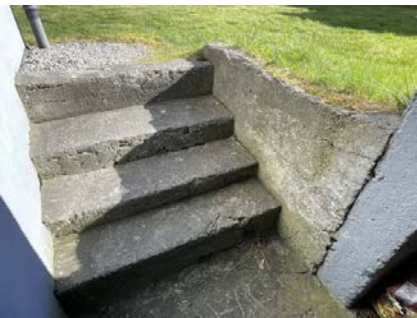
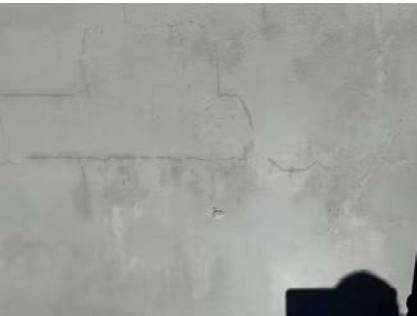
6.2 Grunnmur og fundament

TG-2

| TG 2 på grunn av utvendige murte/pussede fasader har sprekker. | |

TG 2 grunnmur på grunn av sprekker i murte/pussede fasader.

| Det registreres mineralutslag (salt/kalkutsalg) i overflater som er et symptom på fuktvandring gjennom grunnmur/gulv. | |
| Fundamenter og kjellergulv er med bakgrunn i byggeår og byggemetode på oppføringstidspunktet etablert direkte mot grunnmasser uten isolasjon og grunnmurs-plast. Det vil derfor være påregnelig at kjellergulv og grunnmur trekker fukt. | |

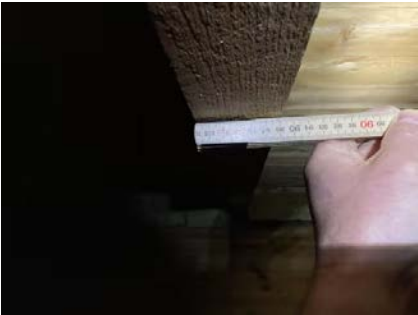
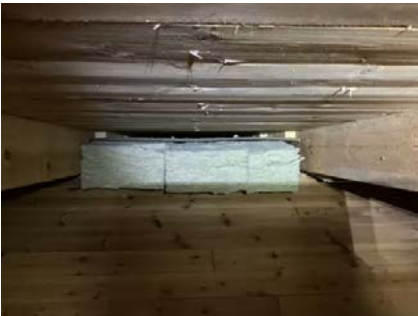
6.9 Takkonstruksjon

TG-2

| Taktekking er fra byggeåret, og med tanke på alder er det risiko for at lekkasjer kan oppstå. Ved dårlig vær er det registrert lekkasje fra tak TG 3. Renovering av taktekking på påregnes. | |

| Det gjøres oppmerksom på at at det savnes snø-fangere på takflaten over inngangsparti og terrasse. Viktig at takkonstruksjonen sikres for nedfall som kan føre til skade. Anbefaler at det monteres snø-fangere.<br><br>Stige-trinn for feier på tak er ikke etablert. Det må påregnes å etablere stigetrin på tak. | |

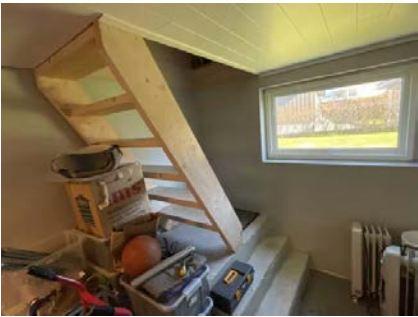
6.16 Trapp

TG-3

| Trapp med åpne trinn i trekonstruksjoner til kjeller. | |

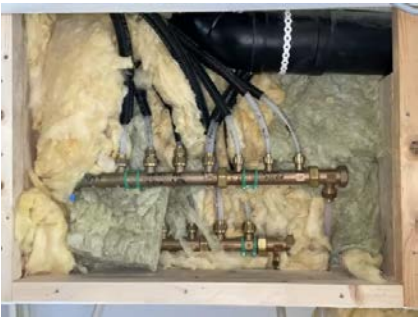
6.18 Vannledninger

TG-1

| Iht. teknisk forskrift, skal åpent rørsystem være etablert i rom med vanntett gulv og sluk. Det kan derfor være muligheter for alvorlige skader ved brudd i rørsystemet. Det anbefales å etablere eget vann-skap tilknyttet rør-i-rør system og lekkasje-sikring til sluk. |

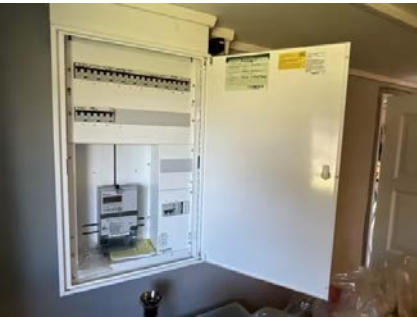
6.19 Elektrisk

TG-2

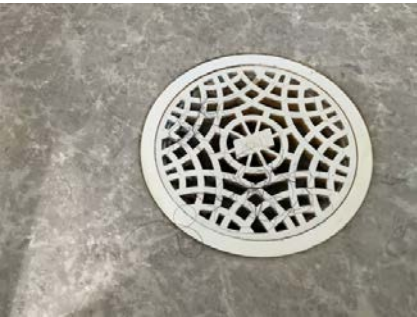
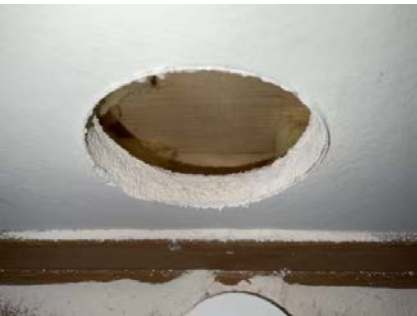
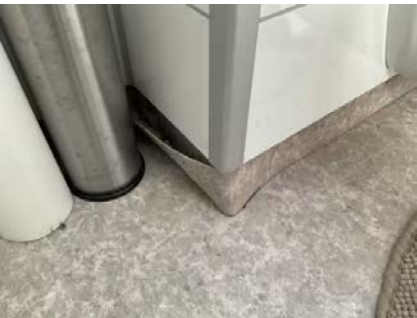
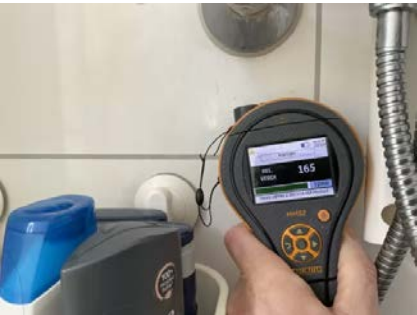
6.22 Våtrom: Bad/vaskerom.

| Ramme på gulv mot dusj-sone (dusjhjørne) hindrer direkte tilkomst til sluk for evt lekkasjevann utenfor dusjsonen. | |
| Utførelse av foringer og listverk mot dør er ikke en fukt-sikker løsning. | |

| Det er ikke etablert noen drens-åpning for synliggjøring av eventuell lekkasje fra innebygget sisterne TG 2.<br><br>KONSEKVENS<br>Ved lekkasje kan det forekomme skade i lukket konstruksjon og eventuelt lekkasjevann vil ikke bli synliggjort. | |

| Ved fukt- søk  med fukt-indikator  under blandebatteri er det ikke registrert forhøyede  verdier.<br><br>Ved fukt- søk  med fukt-indikator i nedre del av baderoms-panel er  det registrert forhøyede verdier TG 2.<br><br>Det vil ikke være unormalt med noe fukt-opsug i nedre del av baderoms-panel. | |
