Amalie Skrams veg 55, 2407 ELVERUM

**Fint enderekkehus over to plan
m/3 soverom. God beliggenhet i
feltet. Solrikt. Garasje. Nærhet
skole/barnehage og butikk**

Tilstandsrapport
Egenerklæringskjema

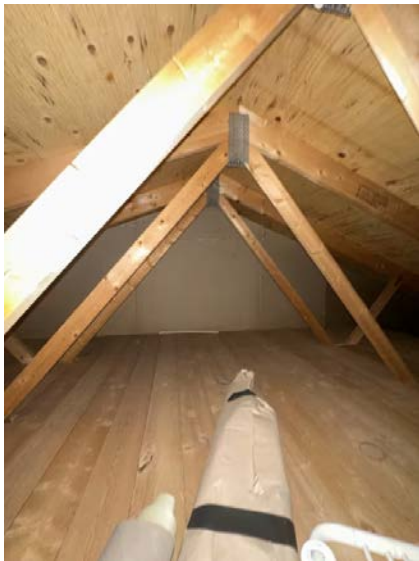
Viser loft og gipsplater i leilighetskille. Felt mellom sperrer uten etablert brannsikring.

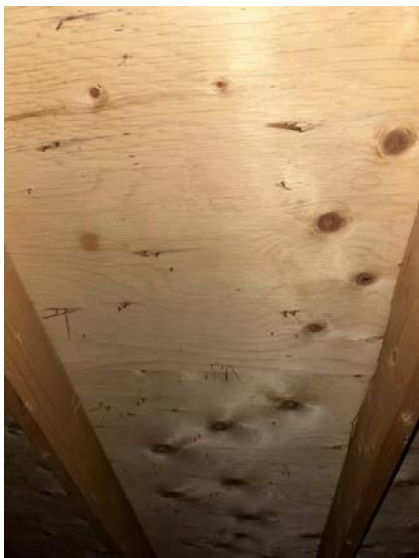
Synlige spiker igjennom undertak.

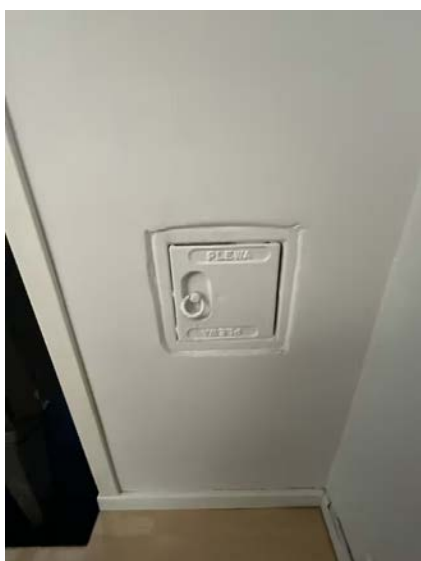
Viser sotluke plassert i stue. Sotluke lot seg ikke inspisere pga at den er malt.

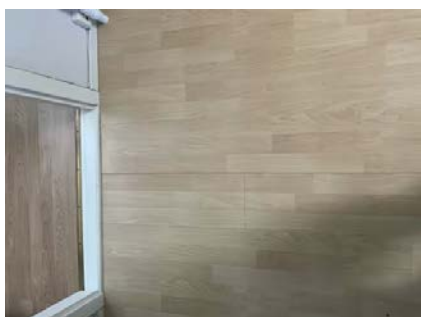
Det registreres sprekker i skjøter ved gulv.
