Moskogvegen 15, 2280 GJESÅSEN

**GJESÅSEN**

# Tilstandsrapport

## ENEBOLIG

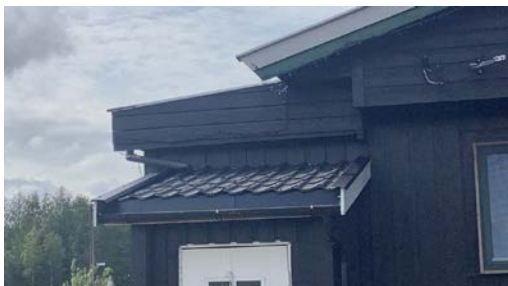
Det er ikke beslag i overgang mot kjellerinngang.

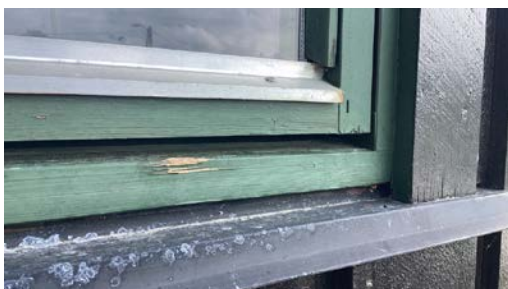
Vindu på tilbygget entre har sprekk i glass.

Noen vinduer har slitasje

Sprekk i glass på ett vindu.

Vedlikehold av overflater.

Utskifting av glass med sprekk.

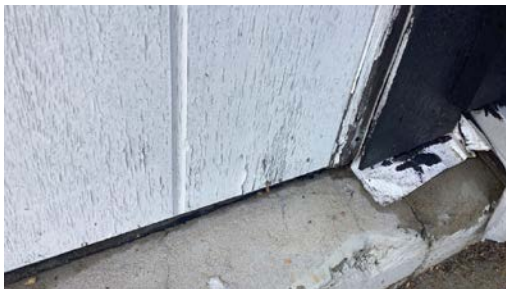
Slitasje på dør.

Justering/tilpasning.

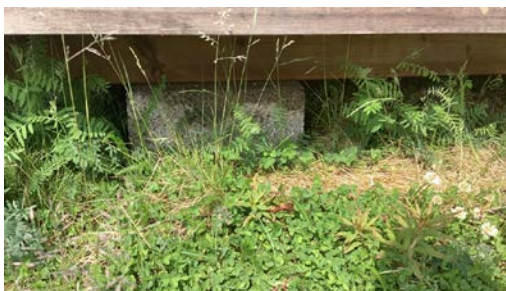
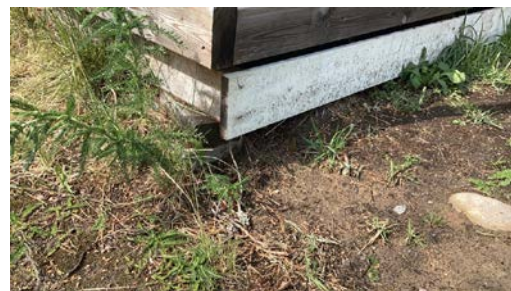
Veranda er enkelt punktfundamentert med blokker av lettklinker og klosser direkte på bakken. Det er ingen synlig frostsikring. Bygget i trekonstruksjoner med takoverbygg av sperretak. Tekking med takplater av plast.

Eksempel på fundamentering.

- Det er ikke krav om utbedring av rekkverkshøyde opp til dagens forskriftskrav.

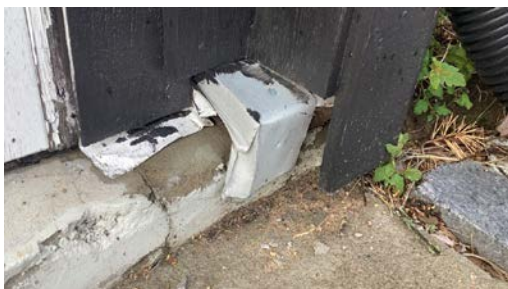
Det er fuktpåkjenninger på nedre deler av vegger ved dør.

Svak løsning for fuktsikring av konstruksjoner.

Det bør etableres en bedre løsning for fuktsikring av vegger ved dør.

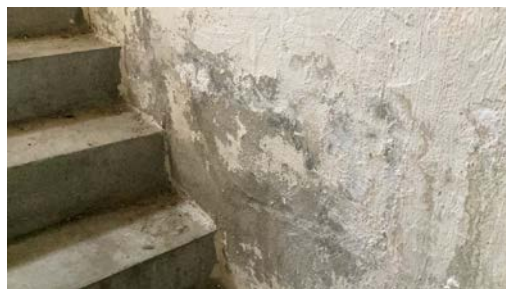
Saltutslag og avskaling på mur.

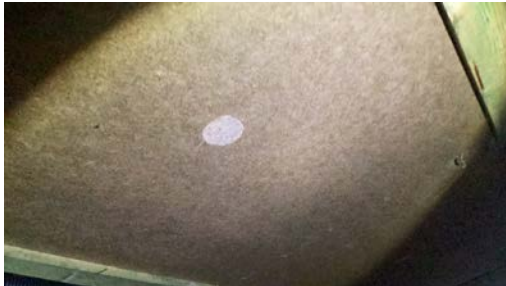
Det ser ut som det er innblåst mineralull i bjelkelag.

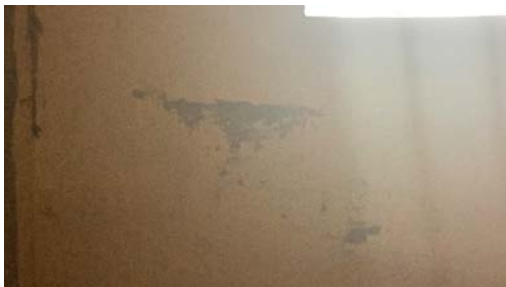
Stedvis tegn til fuktpåkjenninger med saltutslag og avskaling.

Oppførede tregulv mot gulv på grunn er risikokonstruksjoner som kan medføre og skjule sopp- og råteskader.

Eksempel på avskaling på vegg

Det er ikke nødvendig med tiltak ut fra dagens bruk av kjeller.

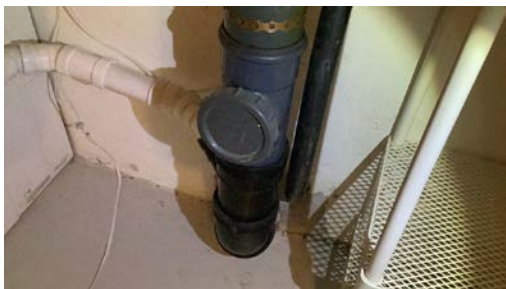
Stakepunkt i kjeller.

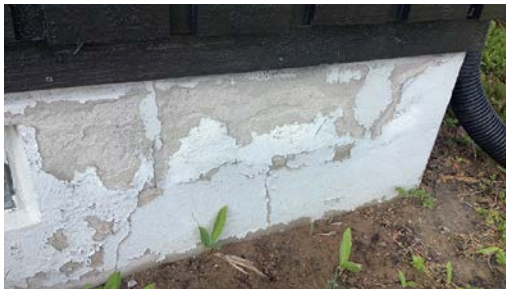
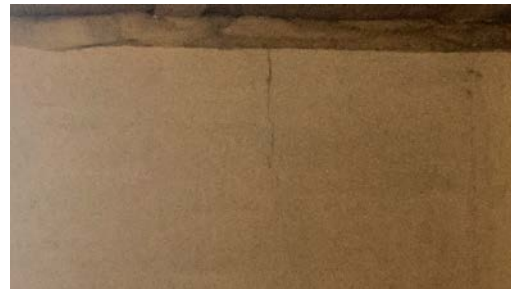
Noe avskaling og mindre sprekker.

Vedlikehold av overflater.
