**Salgsobjekt:** Fritidseiendom  
**Eierform:** Eiet  
**Byggeår:** 1975  
**BRA-i/BRA Total** 238/313 kvm  
**Tomtstr.:** 1250 m<sup>2</sup>  
**Soverom:** 2  
**Gnr./bnr.** Gnr. 83, bnr. 22  
**Oppdragsnr.:** 1201240106

# Romslig hytte med flott utsikt! Garasje - Stabbur - 2 bad - 2 stuer - Arkitekttegnet.

Befaringsdato: 13.08.2024

Rapportdato: 03.10.2024

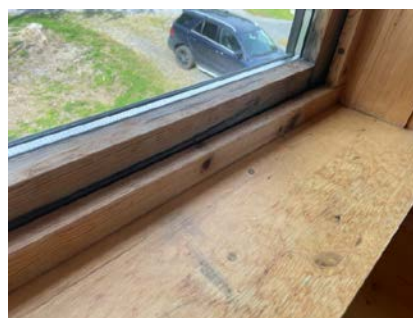
Sprekk i glass

Tegn til mugg/svertesopp i vinduskarmen innvendig

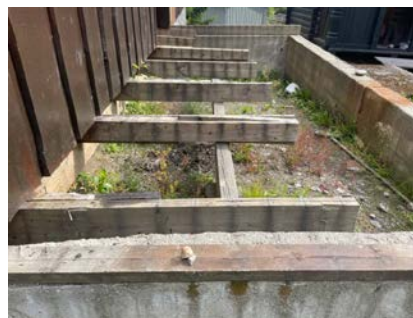
Kostnadsestimat satt for nærmere undersøkelser og undersøkelser av grunn og grunnforhold. Tiltak med selve opprettingen av bygget må sees i sammenheng med kontrollpunkt; grunnmur/fundamenter.

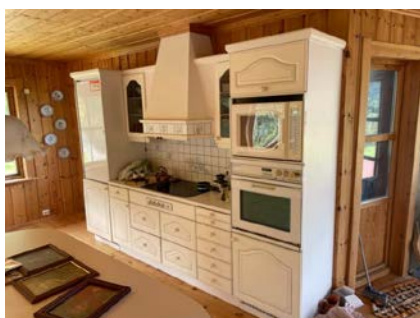
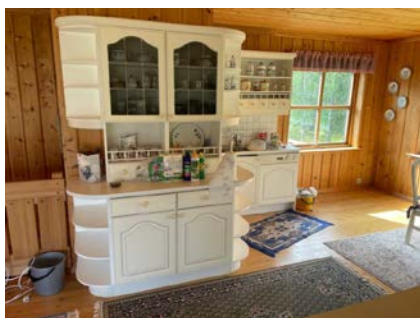
Kjøkken 2. etg

Innredningen opprettholder fortsatt tiltenkt funksjonskrav, men tidspunkt for utskiftning nærmer seg.

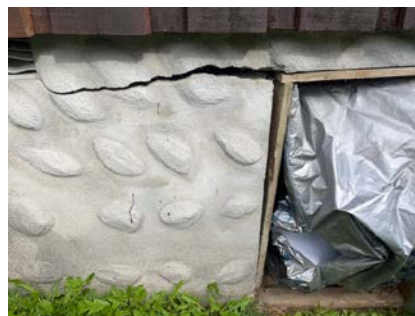
- Det er registrert skråriss som er symptom på setninger.

- Grunnmuren har sprekkdannelser.

Skade i mur

- Påviste skader må utbedres.

Kostnadsestimat er satt for nærmere undersøkelser og utbedring av murkonstruksjon. Ved igangsetting av tiltak, må tiltak lagt under kontrollpunkt yttervegger, etasjeskille og krypkjeller medtas.
