# Romslig, arkitekttegnet fritidseiendom med flott utsikt! 2 bad og 2 stuer. Garasje. Stabbur.

Befaringsdato: 14.08.2025

# Tilstandsrapport

## ENEBOLIG

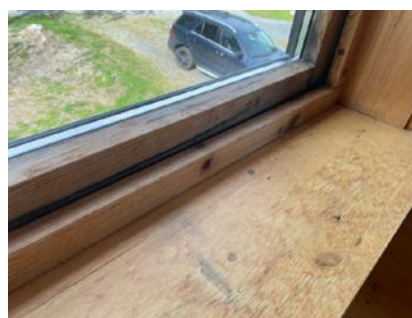
Sprekk i glass

Synlig mugg/svertesopp i vinduskarmer

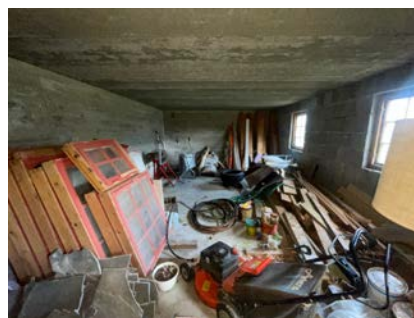
- Det er påvist indikasjoner på noe fuktgjennomtrenging i kjellergulv.
- Det er påvist andre avvik:
- Kjeller har begrenset ventilerings/luftgjennomstrømning.
- Mye løsøre i kjeller gjør at gulver har begrenset inspeksjonsmulighet.

Mye løssøre i kjeller.

Det må etableres ventiler for bedre lufting av kjellerrom.

Løssøre bør ryddes for nærmere kontroll av overflater.

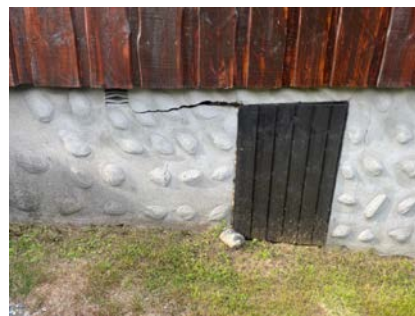
- Det er registrert skråriss som er symptom på setninger.
- Grunnmuren har sprekkdannelser.
- Det er registrert fritt eksponert isopor e.l.
- Det er registrert setningsskader/store riss/sprekker.

Riss/sprekk i mur

Setningsskade i mur.

- Synlig isolasjon må tildekkes på forsvarlig måte.
- Påviste skader må utbedres.
- Kostnadsestimat er satt for nærmere undersøkelser og utbedring av murkonstruksjon. Ved igangsetting av tiltak, vil flere andre tiltak under kontrollpunkt være en naturlig del av arbeidsoperasjonen.
