# Romslig, arkitekttegnet fritidseiendom med flott utsikt! 2 bad og 2 stuer. Garasje. Stabbur.

# Om Lovegen 83

Befaringsdato: 14.08.2025

# Tilstandsrapport

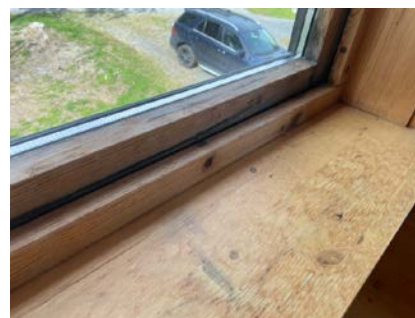
Sprekk i glass

Synlig mugg/svertesopp i vinduskarmer

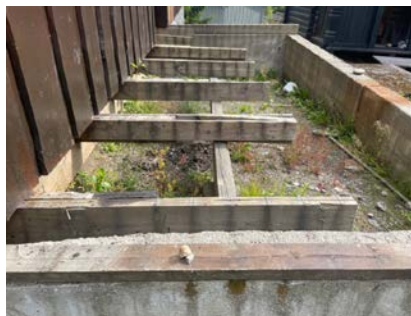
Kostnadsestimat satt for nærmere undersøkelser og undersøkelser av grunn og grunnforhold. Tiltak med selve opprettingen av bygget må sees i sammenheng med kontrollpunkt; grunnmur/fundamenter.

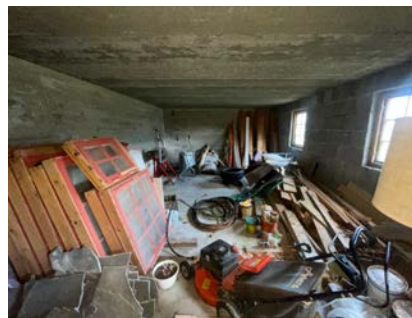
Mye løssøre i kjeller.

Det må etableres ventiler for bedre lufting av kjellerrom.

Løssøre bør ryddes for nærmere kontroll av overflater.

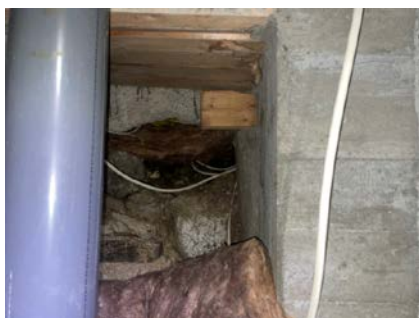
Kryperom fra luke i mur

Deler av kryperom synlig fra kjeller. Synlig fukt i området

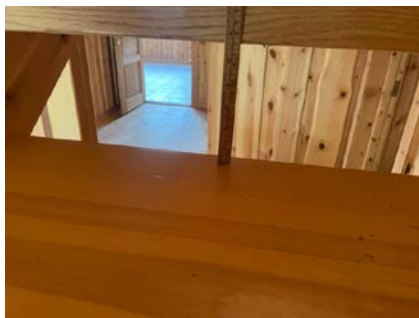
- Åpninger er såpass store at det ut ifra sikkerhetsmessige forhold anbefales å lage mindre åpninger.
- Det er ikke krav om utbedring av åpninger opp til dagens krav.

Åpning i trinn over 10 cm

Det bør gjøres lokale utbedringer/vedlikehold.

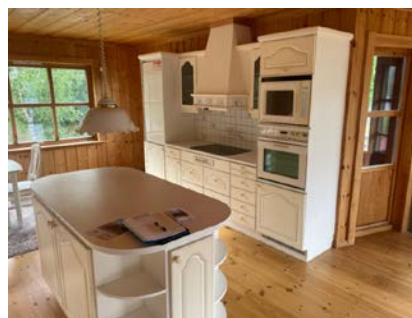
Kjøkken 2. etasje

- Kjøkken har stedvis sår/slitasje på fronter og på hvitevarer. Det mangler en front. Over halvparten av forventet levetid på hvitevarer er vurdert til å være oppbrukt. Det er registrert synlig skader på avløpsrør og vanntilførsel tilknyttet oppvaskmaskin.

Kostnadsestimat satt for utskiftning av vannrør og avløpsrør tilknyttet oppvaskmaskin.

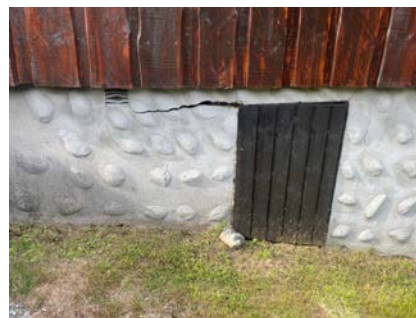
Riss/sprekk i mur

Setningsskade i mur.
