LØKEN

**Stor ene/generasjonsbolig/  
utleiedel over 3 plan. Naturskjønn  
tomt med mye sol og flere  
uteplasser. 30 min fra Lillestrøm**

**Salgsobjekt:** Enebolig  
**Eierform:** Eiet  
**Byggeår:** 1961  
**BRA-i/BRA Total** 353/374 kvm  
**Tomtstr.:** 1769.1 m<sup>2</sup>  
**Soverom:** 4  
**Gnr./bnr.** Gnr. 50, bnr. 101  
**Oppdragsnr.:** 1107250107

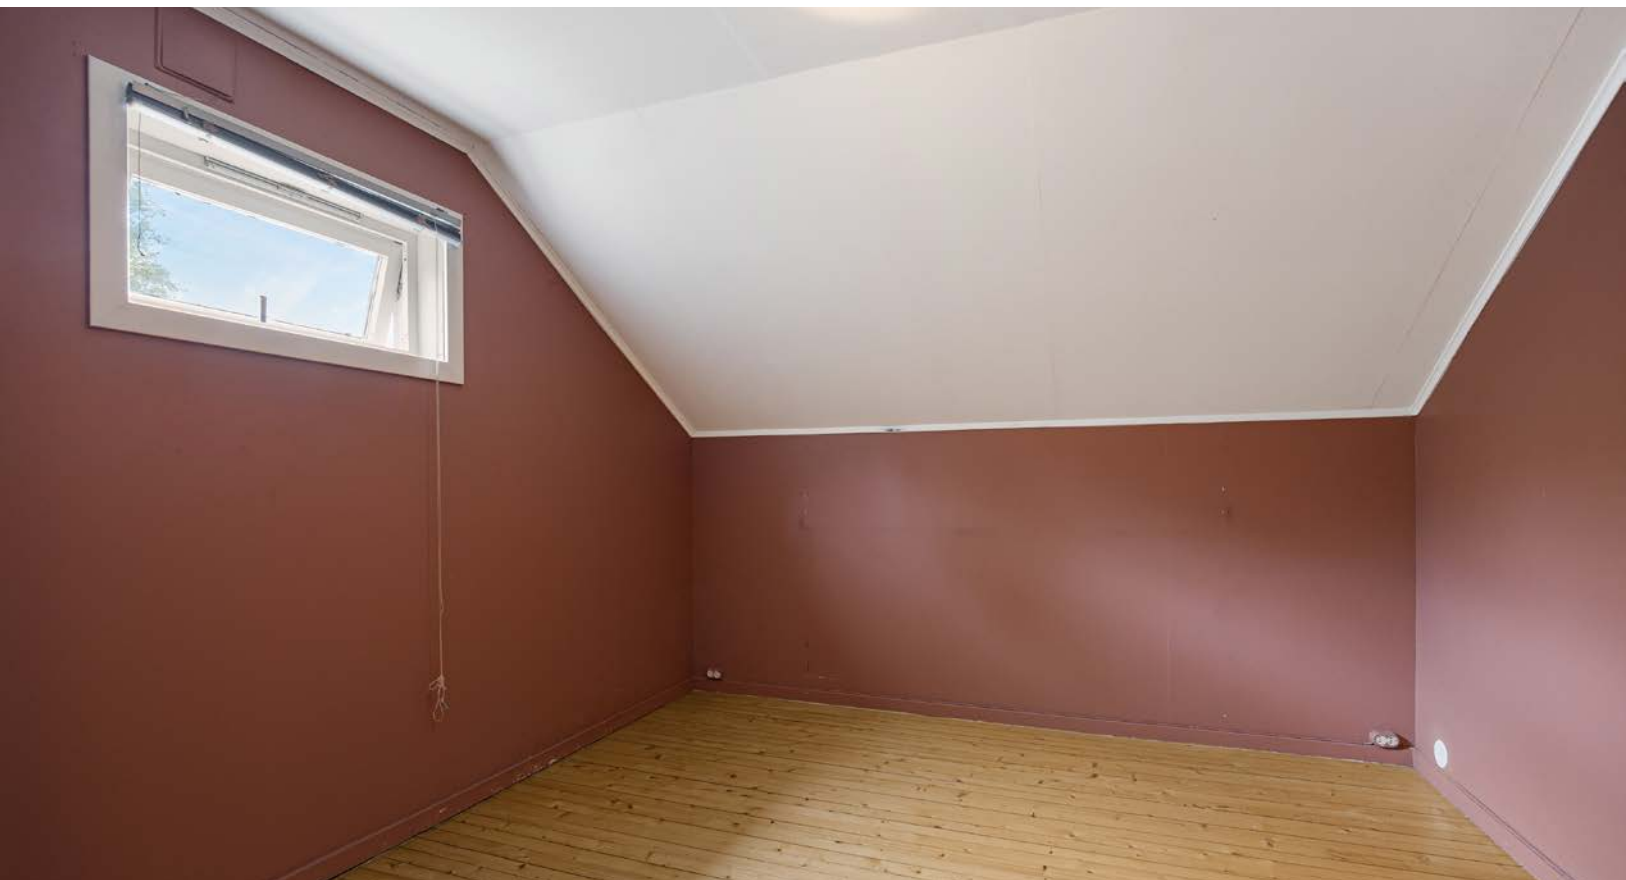
På tegninger for tilbygget fra 1989 fremkommer dette rommet som soverom.  
Rommet tilfredsstiller ikke dagens krav til rømningsveier og lysforhold.

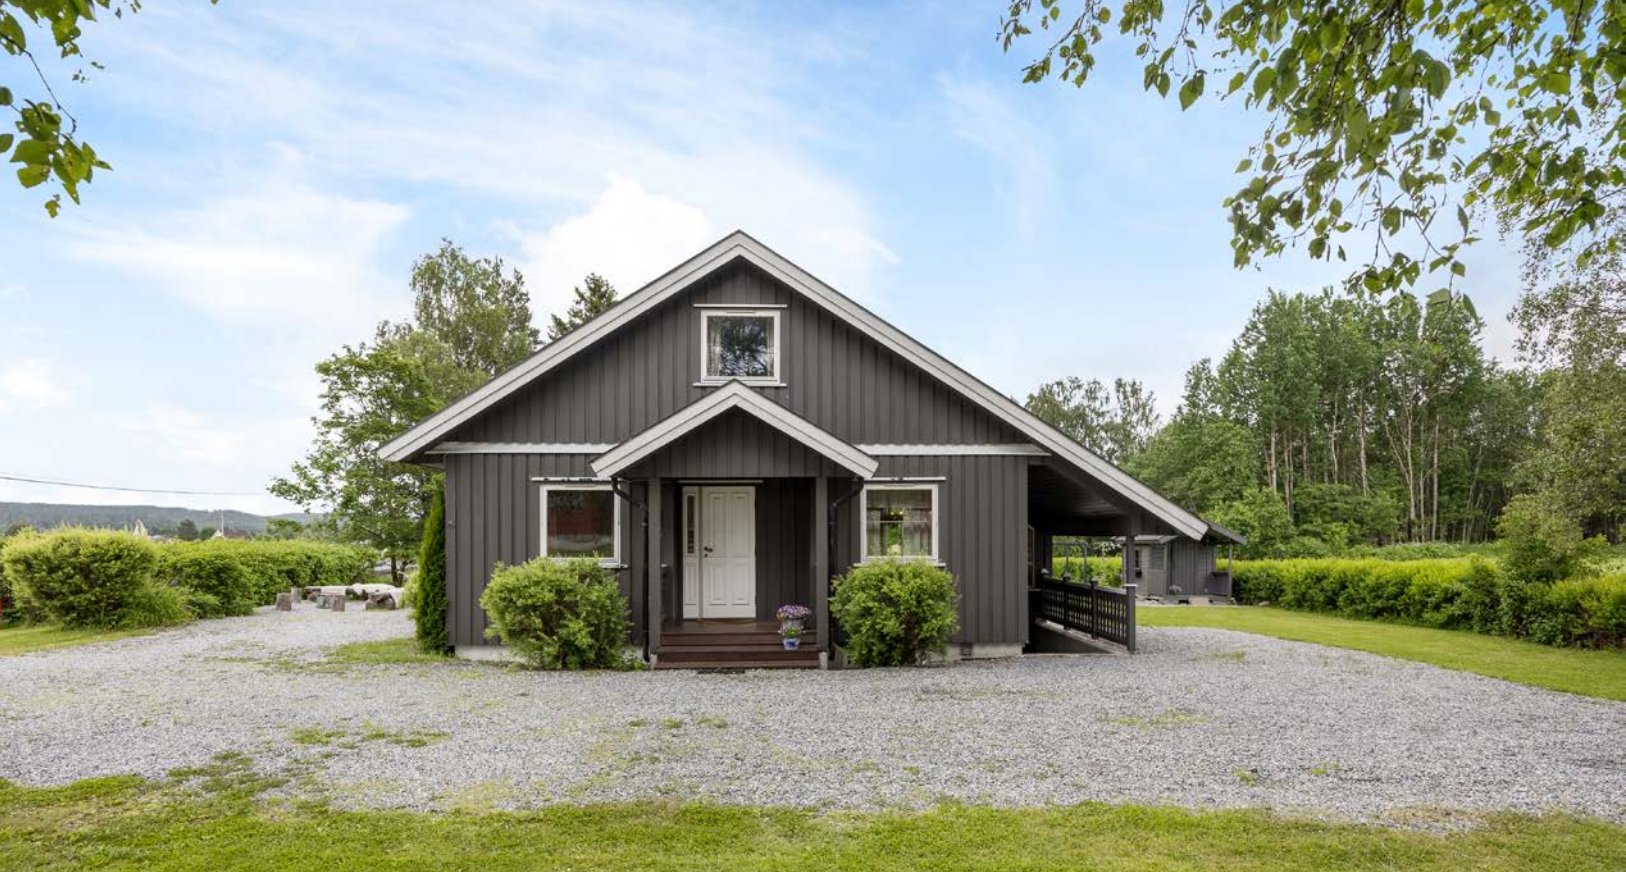
Tilbygget ble oppført i 1990 og har en planløsning over tre etasjer. Det er trolig ikke brannskille mellom boenhetene iht. dagens krav. Inngangspartiet til den tilbygde delen ligger adskilt fra den opprinnelige delen.

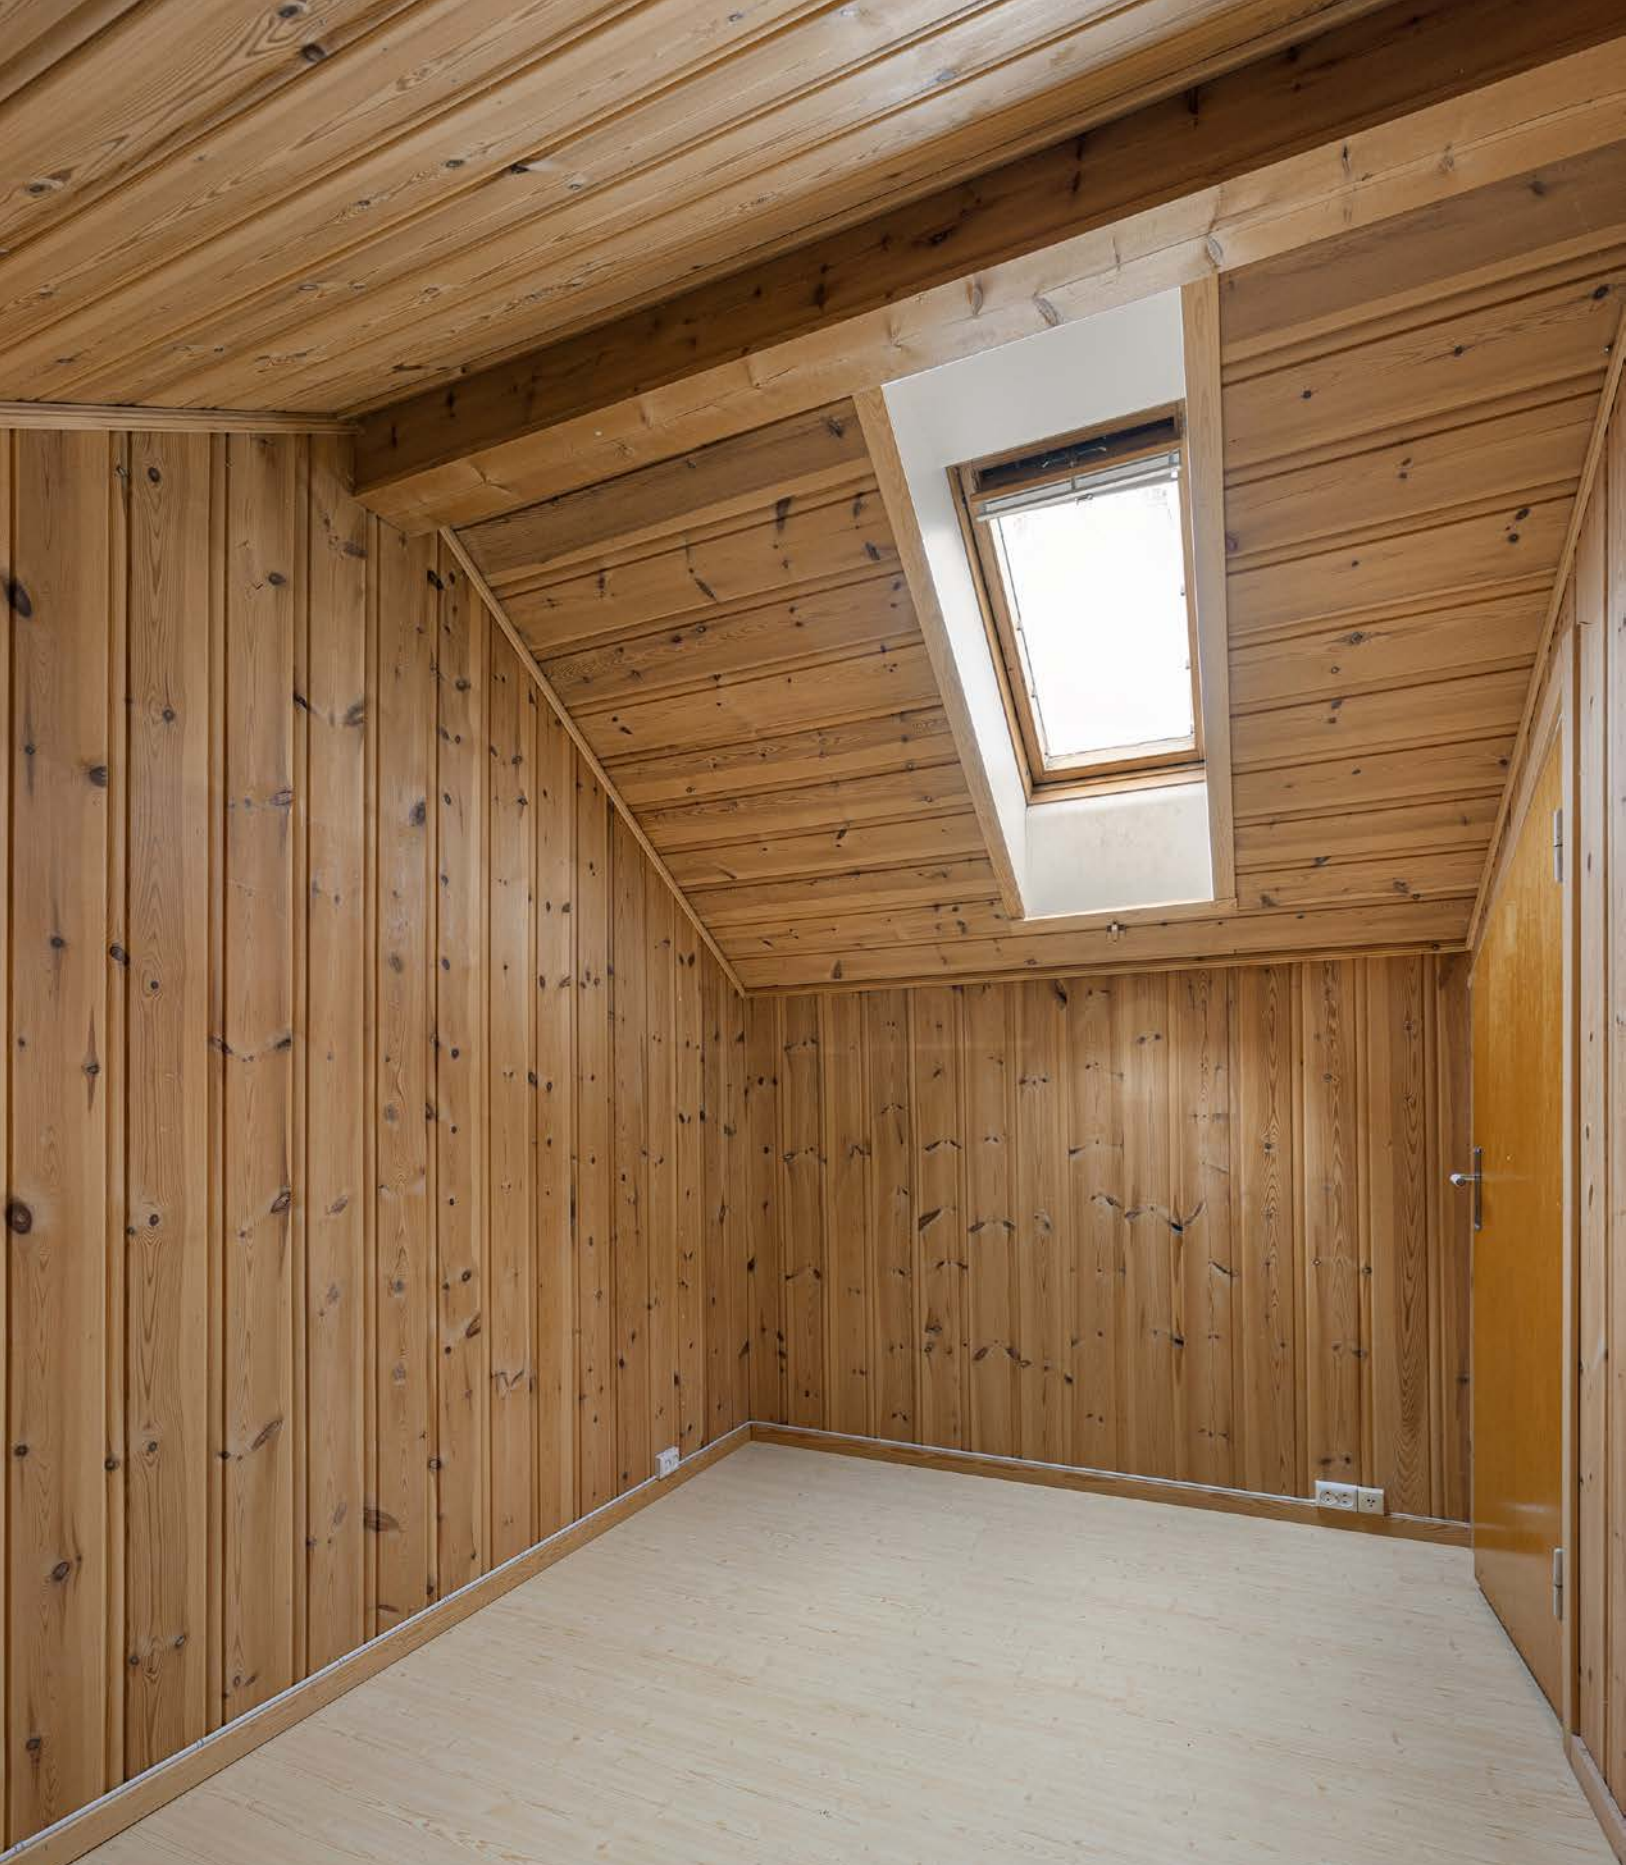
Det andre rommet har takvindu. Disse rommene tilfredsstiller ikke dagens krav til lysforhold og fremkommer som uinnredet loft på byggetegninger.

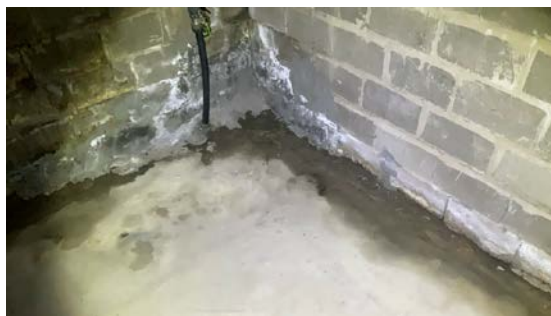
## TG 3 Rom Under Terreng - 2

Vaskerommet har vegger av mur/betongblokker og hulltaking er dermed ikke mulig. Vurdering av avvik: Det er avvik: Med overflatesøk med fuktindikator Protimeter MMS ble det påvist forhøyede fuktverdier nederst på grunnmur og i betonggulv. Grunnmur og betonggulv mot grunn på bygninger fra denne byggetiden er normalt ikke fuksikret og kapilærsug av fukt kan forekomme.

Punktet må sees i sammenheng med 'Drenering'

- Det må foretas tiltak for å redusere/begrense fuktgjennomtrenging inn i kjeller.

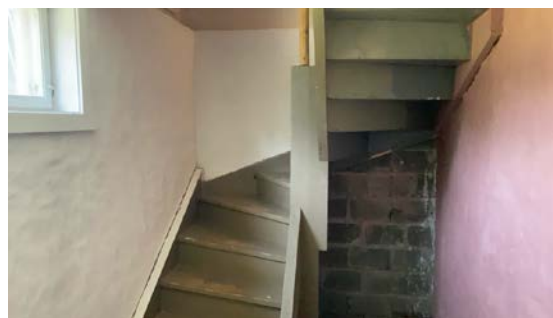
## TG 2 Innvendige trapper - 3

Trappene mellom 3 etasjer i tilbygd del er rette tretrapper med repó. Vurdering av avvik: Åpninger i rekkverk er større enn dagens forskriftskrav til rekkverk i trapper. Det mangler 1 spile/stolpe på rekkverket i 1. etasje (åpningen blir da for stor).

Trappene mellom 3 etasjer i tilbygd del er rette tretrapper med repó.

- Det bør gjøres lokale tiltak.
- Rekkverk må monteres for å lukke avviket.

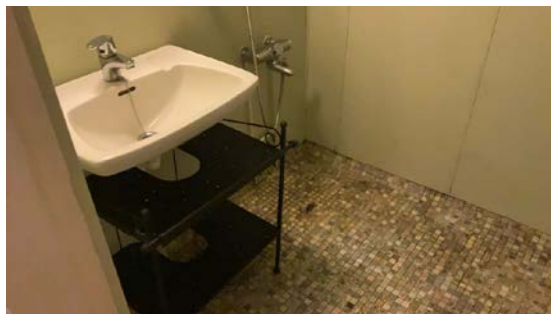
### 2. ETASJE (OPPR. DEL) > BAD

#### TG 0 Tilliggende konstruksjoner våtrom

Hulltaking er foretatt uten å påvise unormale forhold.  
Hulltaking ble foretatt i vegg fra soverom mot våt sone bad.  
Det ble målt relativ luftfuktighet i vegg, det ble målt med stikkelektroder i treverket og det ble gjort visuell inspeksjon.  
Det ble ved målinger og visuell inspeksjon ikke påvist tegn på fuktskader.

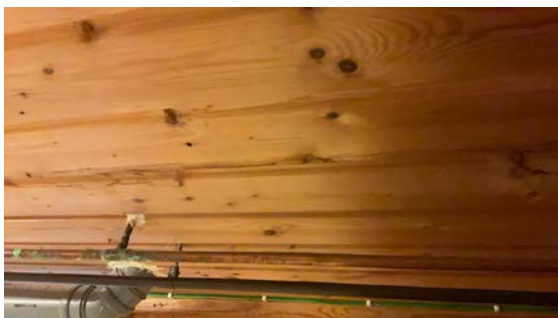
Våtrom > 1. etasje (tilbygd del) > Bad/wc > Tilliggende konstruksjoner våtrom  
Hulltaking er ikke foretatt da det allerede er påvist andre avvik i våtsonen. Vurdering av avvik: Det er registrert symptom på fukskader. Det er fuktmerker i taket på rommet under badet. Dette skyldes trolig lekkasjer fra baderommet (overliggende rom).

Fuktmerker på trepanel i taket under bad/wc i 1. etasje tilbygd del.

- Det må gjennomføres ytterligere undersøkelser.
