aktiv.

Prisant.: Kr 8 900 000,-
Omkostn.: Kr 223 740,-
Total ink omk.: Kr 9 123 740,-
Selger: Nils Arne Lie
Vibeke Angeltveit Lie

Salgsobjekt: Fritidseiendom
Eierform: Eiet
Byggeår: 2013
BRA-i/BRA Total 125/169 kvm
Tomtstr.: 677.7 m²
Soverom: 5
Antall rom: 6
Gnr./bnr. Gnr. 55, bnr. 42
Oppdragsnr.: 1507240068

Fritidsbustad (frittliggende hytte)
Tråstølsvegen 505
5710 Skulestadmo

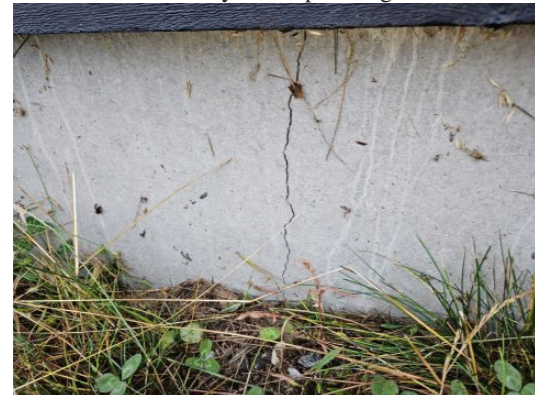
Det er registrert nokre sprekker/riss i grunnmur. Dette kjem truleg som fylgjer av bevegelsar i grunnen.

Punktet er vurdert til TG2 med bakgrunn i registrerte sprekker i grunnmur og skeiveheitar på mur ved parkering.

Sprekker i mur kan utvikla seg ved fukt-inntrenging.

Ytterste konsekvens ved for mykje trykk mot støttemur er at den kan rase.

Merknader: Bilete syner ei sprekk i grunnmur. Anbefalar å reparera sprekk for vidare utvikling.

Riss/sprekker kan gje lekkasjar av fukt ol. Dette kan igjen gje meriskader. Reparasjon av sprikker anbefalast.

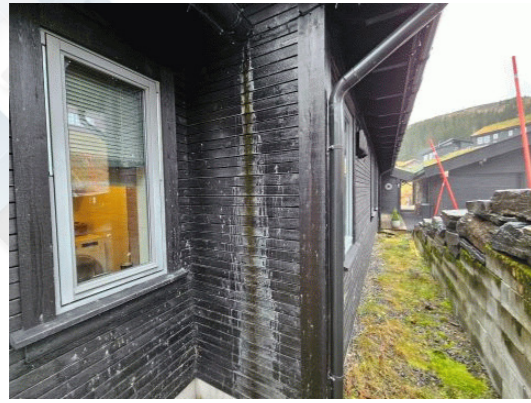
På nord-vest hjørne er det registrert ein lekkasje frå takrenna som renn ned på kledning. Anbefalar å tette/reparere takrenne for å redusera fuktpåkjennigna på kledningen.

Lekkasje frå takrenna påverkar kledningen negativ med fuktigheit, grønske. Dette kan vidare utvikla seg til råteskader.

Merknader: Bilete syner lekkasje frå takrenne som påverkar kledningen.

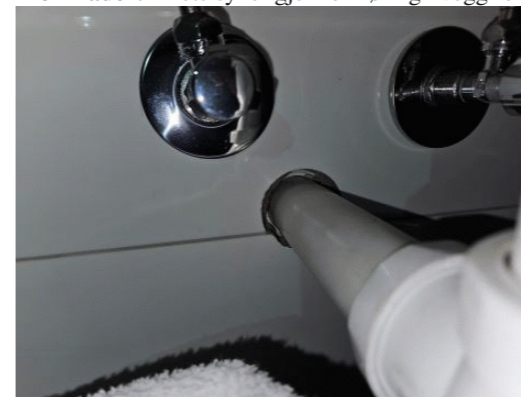
Gjennomføringar i vegg, som avløp under vask ol. skal ha tilstrekkelig tetting. Det er registrert manglande mansjett på gjennomføring for avløp til vask. Ved ein eventuell lekkasje i vask kan fukt verta ført inn i vegg via avløpsrør. Dette kan igjen gje fuktskader i vegg.

Merknader: Bilete syner gjennomføring i vegg for avløp til vask. Manglande mansjett/tetting.
