Stenbyvegen 55, 2338 ESPA

**Hytte med flott mjøsutsikt. Solrik  
og usjenert beliggenhet i  
vesthelling.**

Befaringsdato: 22.04.2025

Rapportdato: 04.05.2025

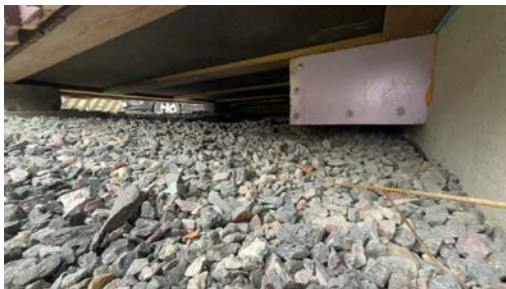
Krypekjeller er en risikokonstruksjon, det vil si en konstruksjon som erfaringsmessig har høy skadefrekvens. Krypekjeller ble besiktiget innvendig med stikktakninger. Utvendig terreng ligger høyere enn krypekjeller på enkelte vegger, dette gir økt risiko for fuktinnsig. Kryperom har begrenset lufting, bør utbedres. Typiske kjelleredderkopper som trives i fuktig klima registrert. Klima i krypekjeller kan variere med årstidene og det anbefales å kontrollere krypekjelleren jevnlig for å følge med tilstanden på konstruksjonene. Tilstandsgrad gis pga. nevnte forhold.

Kryperom under tilbygget bod. Lav høyde mellom grunnen og bjelkelag, som gir økt risiko for skader. Fukt innsig i hjørnet mot tilbygget bod.

Det ligger organiske materialer direkte mot grunn som anbefales fjernet da dette gir sopp/råteskader. Årsaken eller årsakene til avviket er ikke avdekket da det går utover undersøkelsesnivået i denne rapporten og konsekvensen av dette er at det må gjøres ytterligere undersøkelser. Konsekvensen av påviste avvik kan for eksempel være redusert brukstid og fuktskader.

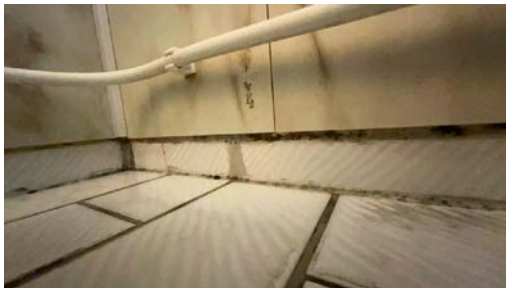
Utett gjennomføring u gulv.

Buling på plate i våtsone.
