Åsenvegen 135, 4055 SOLA

Innholdsrik enebolig med godkjent utleiedel. Sentral og attraktiv beliggenhet. Solrik tomt som grenser til grøntareal.

Innhold

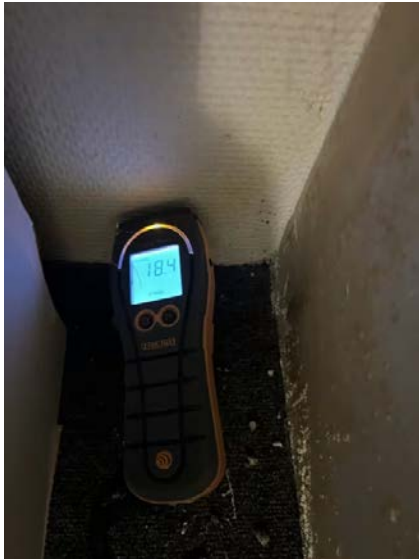
6.4 Rom under terreng

Ved fuktmåling i påført vegg i hobbyrom i forbindelse med hulltaking, måles et

fukttinnhold som er over faregrensen for utvikling av skader. Det ble også registrert tidligere vannmerker i isolert himling i hobbyrom som legger delvis under takterrasse, det er mistanke om utettheter i taktekning takterrasse pga. indikasjon (vannmerker i himling

som indikerer tidligere transport av fukt. Varierende fukt verdier registrert i påførte vegger snitt ca. 18,4% yttervegg vendt mot terrasse. Med henvisning til påviste forhold/ utførte fuktmålinger kan det ikke utelukkes at det finnes skjulte skader bak innredet konstruksjon.

Fuktverdier registrert i påført vegg hobbyrom i underetasje (mot terrasse)

Ytterligere undersøkelser av konstruksjoner for kartlegging av skadeomfang og årsak anbefales. Det påviste fuktnivå gir grunn til å overvåke konstruksjonen for å se utvikling over tid, og eventuelt foreta tiltak for å unngå fuktskader.

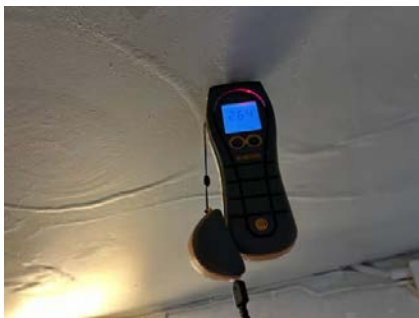
Fukt påvist i himling utvendig bod i underetasje.

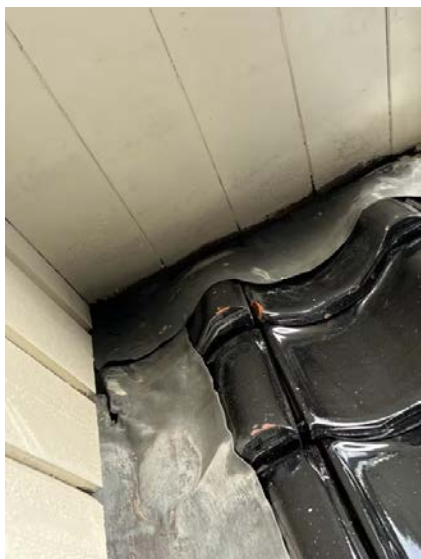
6.11 Takteking

Type teking	Tegltakstein
Inspisert fra	Fra bakken
Er det gjennomført arbeider etter opprinnelig byggeår?	Nei
Er det skader på takstein, mosegroing, buler i papp, rust eller bulker i plater?	Ja
Er det synlige avvik på beslag/inndekning rundt pipe og andre takgjennomføringer?	Ja
Har tekingen nådd en alder som gir økt risiko for skader eller følgeskader?	Nei
Oppsummering av takteking	
Taket er tekket med takstein fra byggeåret, normal slitasje med noe små hakk i toppbelegget. Bly i overgang tak/vegg er ubehandlet og vil over tid tørke ut og sprekke. Sprukket bly ved siden av karnapp.

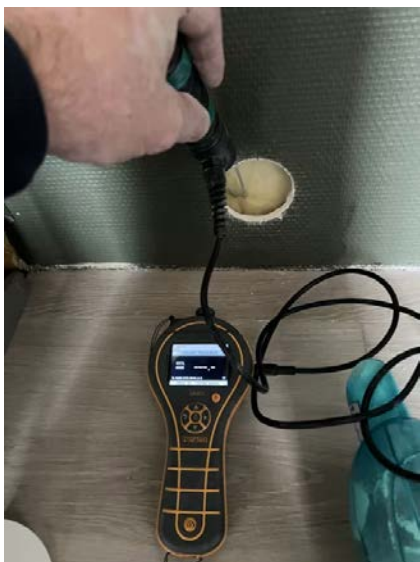
6.25 Våtrom: Bad _ 1.etasje.

Undersøkelsen viser ingen tegn til fukt i konstruksjonen.

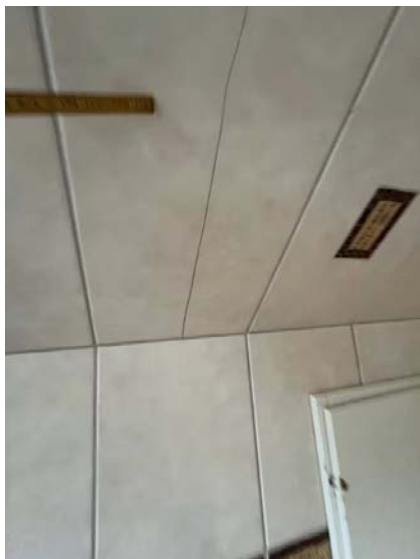
6.27 Våtrom: Bad _ 2.etasje.

- Det registreres riss/sprekk/hakk/bom i fliser på gulvet og gjennom gående sprekk i flislagte skråhimling over toalett.
- Mot fall på gulvet mot dør til bad.
- Vindu er plassert i våtsone badekar, tegn etter tidligere fuktbelastning i vinduskarm.
- Riss/sprekk/misfarging , sverte sopp i silikonfuger i dusj, lite lokal fall
- Defekt fronter i overskap og spotter, sprekk i benkeplate.

Sprekker i flislagt skrå himling over toalett, det ble også påvist skader i flislagt gulv på bad og i dusj.

Det er behov for totalreovering av våtrommet!

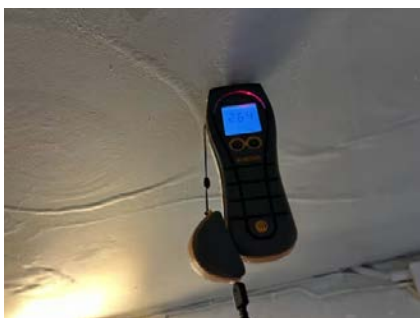
6.30 Øvrig: Utvendig bod: underetasje

Himling i utv. bod viser fukt verdier på 26,7 %

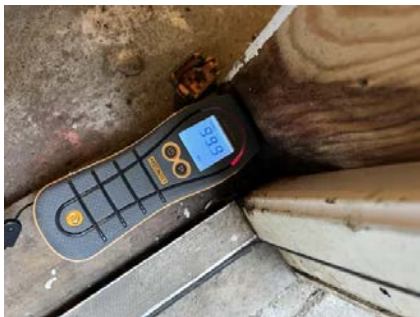
Det registres fall fra terrasse mot utv. bod i kjeller rennespor på vegg og fuktskader i karm bod/bod dør, indikerer transport av fukt i berørt område ved mye nedbør.

Overflatebehandlinger må påregnes. Utskifting/oppgradering av terrassedør pga skade/slitasje må påregnes. Bod dør i underetasje er fuktskade og trenger tiltak.

Karm bod dør.
