Nøkkelinformasjon

Salgsobjekt: Enebolig
Eierform: Eiet
Byggeår: 1987
BRA-i/BRA Total 312/312 kvm
Tomtstr.: 897.6 m²
Soverom: 4
Antall rom: 5
Gnr./bnr. Gnr. 47, bnr. 139
Oppdragsnr.: 1205240097

Tilstandsrapport

ENEBOLIG

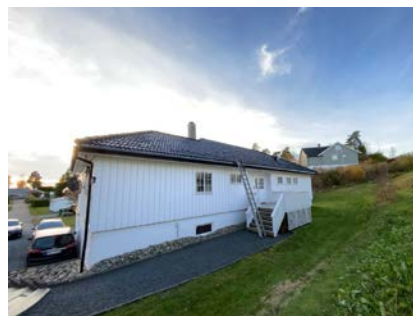
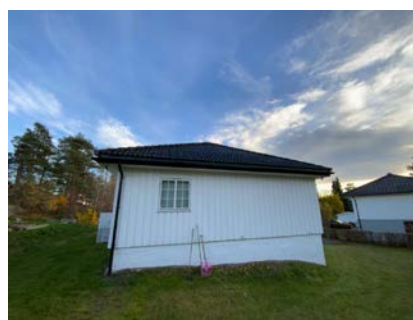
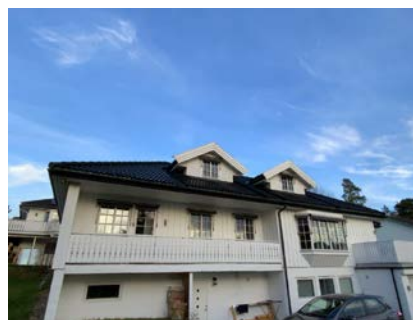
Besiktigelse av taktekke.

- Tidspunkt for utskiftning av takteking nærmer seg.
- Tidspunkt for utskiftning av undertak nærmer seg.
- Overvåk tilstanden jevnlig. For å få tilstandsgrad 0 eller 1 må tekkingen skiftes ut, men tidspunktet for når dette er nødvendig er vanskelig å si noe om.

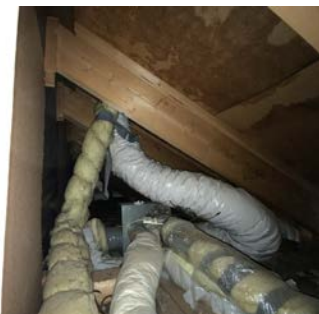
- Det er fra loft/kryp loft påvist indikasjoner på at det er punktering av dampspærre, som medfører svekket effekt av dampspærrefunksjonen.
- Det er påvist avvik rundt gjennomføringer i takflaten.
- Undertaket er misfarget.

Kontroll rundt rørgjennomføringer.

Saneringsvask av overflater bør utføres på sikt. Etterisolering av loft fra dette årstall er et anbefalt tiltak. Tiltak mot skadedyr/mus bør alltid alltid utføres på eldre takkonstruksjoner fra dette årstall.

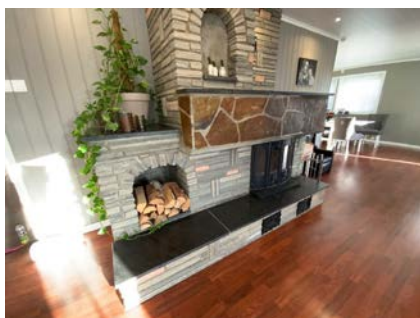
Besiktigelse av ildsted.

- Tidspunkt for piperehabilitering nærmer seg.

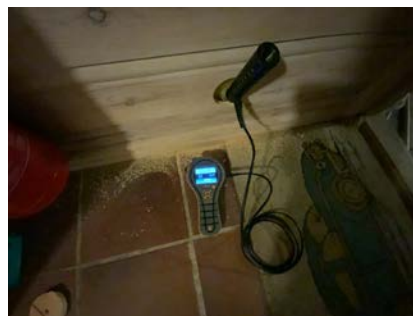
Utført hulltaking på rom under terreng.

Fjerning av dampsperre på nedre del av vegg bør utføres da det er anbefalt at konstruksjoner under grunn har en pustende konstruksjon. Dampsperre/plast i vegg under terreng er ikke anbefalt da kondens kan oppstå. Det var ikke tegn til kondens på befaringdagen og har stått slik i flere år iht. eiers opplysninger. Konstruksjon bør holdes under oppsikt evt. fjerning av dampsperre på sikt er påregnelig.

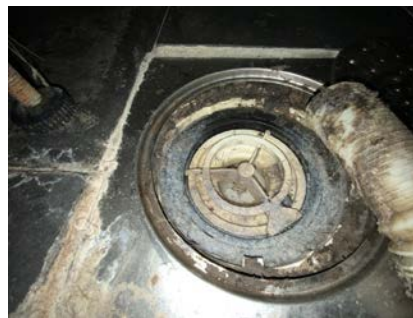
Badet kan fortsatt brukes ved bruk av dusjkabinett og hyppig rens av sluk, men badet bør oppusses i sin helhet for tilfredsstillende utførelser på membraner og tettesjikt.

Kontroll av sluk.

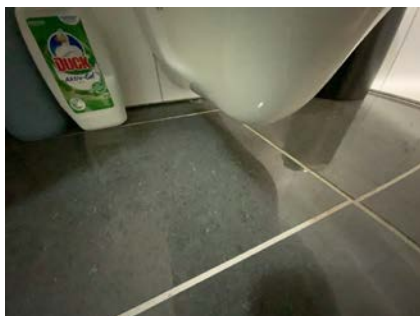
Lekkasjespalte på innebygget sisterne bør opparbeides.

Lekkasjespalte bør opparbeides for synliggjøring av lekkasjevann.

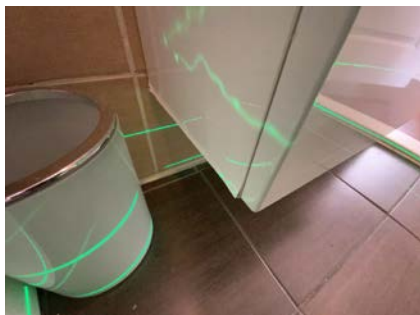
Svelleskader på innredning.

- Lokal utbedring må utføres.

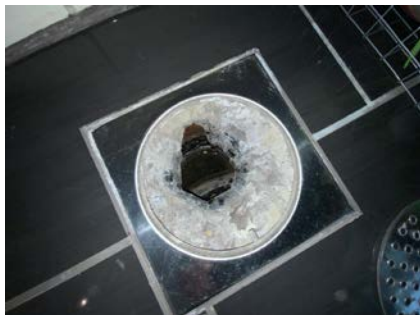
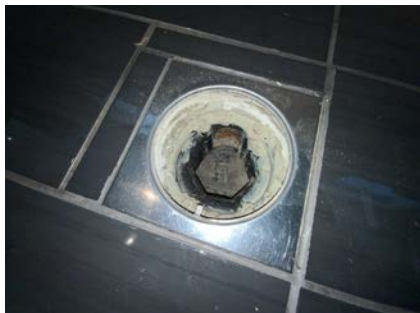
Direkte vannbelastning på gulv bør unngås. Badet kan fortsatt brukes ved bruk av dusjkabinett og hyppig rens av sluk, men badet bør oppusses i sin helhet for tilfredsstillende utførelser på membraner og tettesjikt.

Kontroll av sluk.

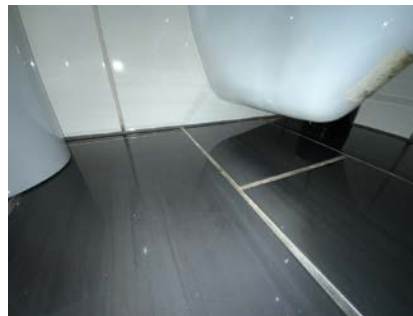
Lekkasjespalte på innebygget sistene bør opparbeides.

- Det må gjøres tiltak for å lukke avviket.

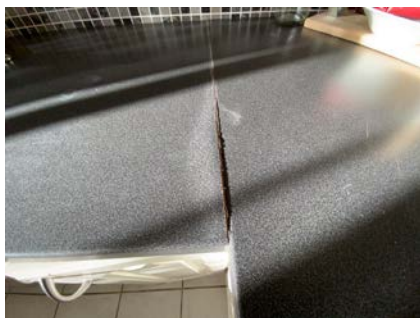
- Det er påvist skader på overflater/kjøkkeninnredning utover normal slitasjegrad. Svullet benkeplate.

Det er påvist skader på overflater/kjøkkeninnredning utover normal slitasjegrad.

- Det må påregnes lokal utbedring/utskiftning.
- Påviste skader må utbedres.

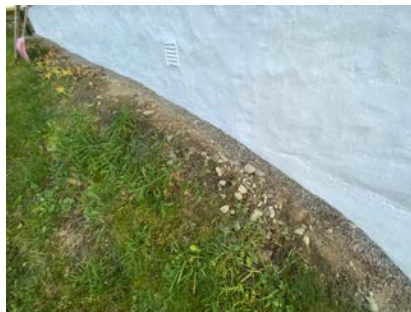
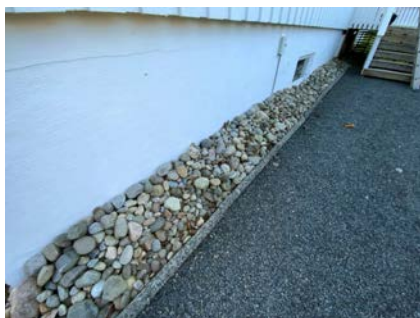
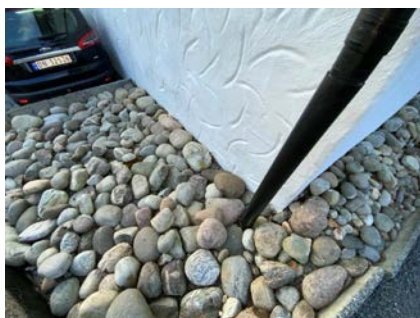
Kontroll av drenering/fuktsikring.

- Tiltak for rednering rundt boligen kan ikke utelukkes.
- Overvåk tilstanden jevnlig. For å få tilstandsgrad 0 eller 1 må dreneringen skiftes ut, men tidspunktet for når dette er nødvendig er vanskelig å si noe om.
