**Prisant.:** Kr 2 490 000,-  
**Omkostn.:** Kr 63 600,-  
**Total ink omk.:** Kr 2 553 600,-  
**Felleskostn.:** Kr 400,-  
**Selger:** James Fingar Skreosen  
Tone Lise Skreosen

# Innholdsrik tomannsbolig i barnevennlig område - 3 gode soverom - 3 biloppstillingsplasser

| Tilstandsrapport ..... | 34 |

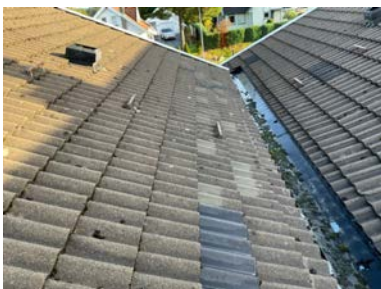
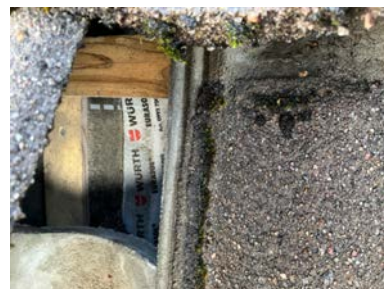
- Overvåk tilstanden jevnlig. For å få tilstandsgrad 0 eller 1 må tekingen skiftes ut, men tidspunktet for når dette er nødvendig er vanskelig å si noe om.
- Når takteking og undertak begynner å bli gamle, øker risikoen for lekkasjer, noe som kan føre til omfattende og kostbare reparasjoner av underliggende konstruksjoner dersom en ikke foretar tiltak på konstruksjonene før dette oppstår.

Bytte takstein ved behov da det ved knekte stein er fare for vann på undertaket og fukt/råte i underliggende konstruksjoner.

Det er fuktmerker i undertaket. Fuktmerker er normalt på eldre bygg, det er ikke unormalt at det ved mye nedbør eller snø kommer vann inn på undertaket.

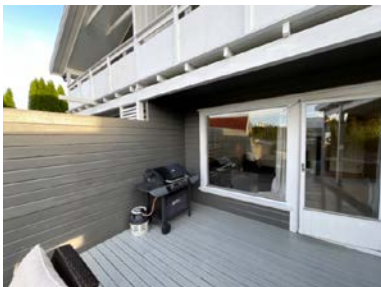
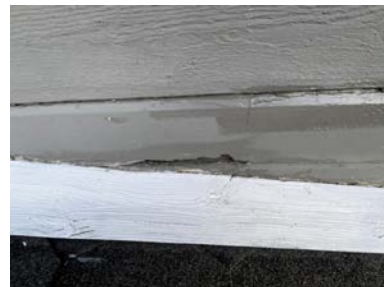
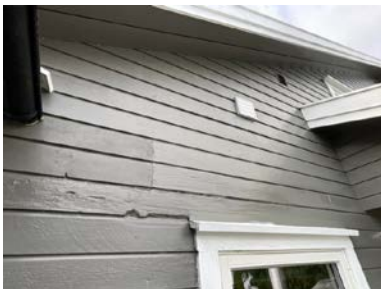
- Det er påvist spredte råteskader i bordkledningen.
- Bordkledning går stedvis nesten helt ned i terreng.

- Lokal utbedring bør foretas for å øke avstanden mellom terreng og bordkledning.
- Råteskadet trekledning må skiftes ut.
- Råteskader i bordkledningen kan fortsette å utvikle seg både i tilliggende bordkledning og til bakenforliggende veggkonstruksjon, dersom en ikke foretar tiltak.

Kledning som står nærme terrenget vil ha økt behov for maling og med fare for fukt og råte i kledningen og bakenforliggende konstruksjoner.

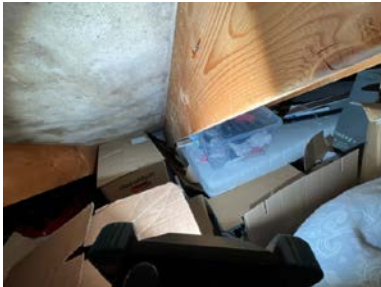
- Det er fra loft/kryploft påvist indikasjoner på at det er punktering av dampspærre, som medfører svekket effekt av dampspærrefunksjonen.
- Det er påvist fuktskjolder/skader i takkonstruksjonen.

- Det bør gjøres lokale tiltak.

Anbefaler å etablere luke for tilgang på øverste loftet, stor fare for at skader/fuktgjennomtrenging i undertaket kan gi skader i konstruksjonen.

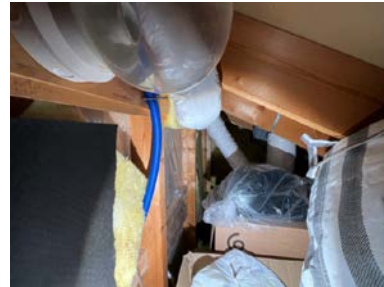
Mye merker i undertaket, skyldes fuktig inneluft.

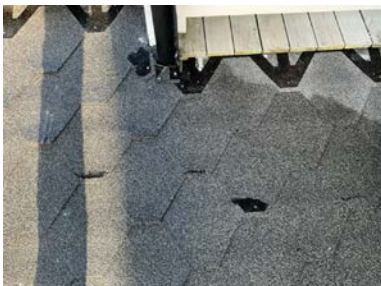
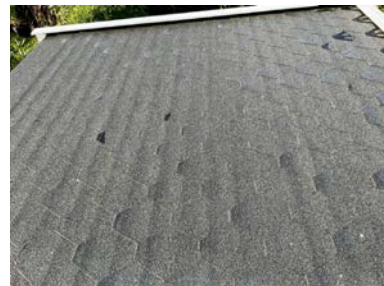
Ny tekking må vurderes, fare for vann inn i bygget med fuktskader i undertaket.

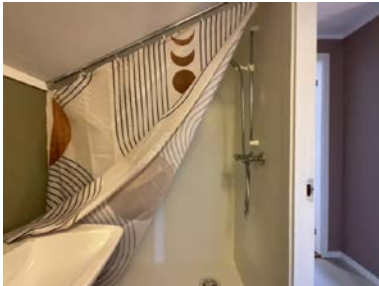
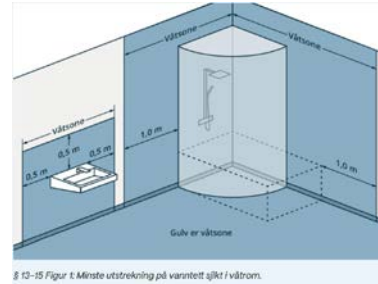
- Det er vindu/dør med ikke fuktbestandige materialer i våtsonen (ved vask, dusj, badekar, osv.), løsningen eller byggematerialet er uegnet.

- Dersom det ikke gjøres tiltak, kan dette medføre oppfukting, oppsvelling og forringelse av materialer over tid og fuktskader på tilstøtende konstruksjoner.

For å lukke avviket må det etableres membran i våtsoner og vinduet eller våtsonen må flyttes. Forsiktighet anbefales ved bruk da den valgte løsningen gir fare for fukt/vann i bakenforliggende konstruksjoner.

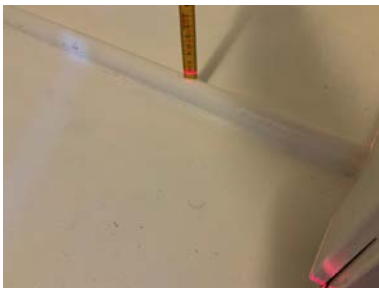
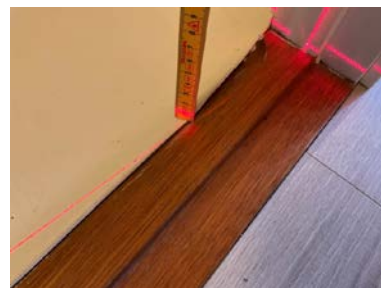
- Det er mulighet for at det kan forekomme vannlekkasje på våtrommet hvor vann ikke vil gå til sluk.

Oppkanten mot døren er ikke tilstrekkelig festet, fare for vann inn under gulvbelegget.

- Det bør etableres avrenning inn til sluk for hele våtrommet.
- Eventuelt lekkasjevann fra utstyr utenfor dusjsone vil ikke ha en naturlig vei til sluket. Dette kan føre til at vann samler seg på gulvet og potensielt renner ut av rommet eller trenger inn i konstruksjonen.

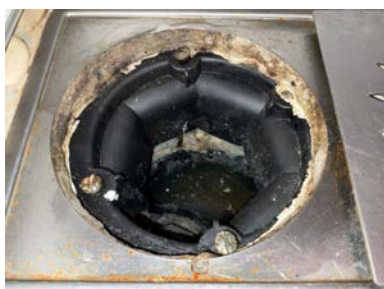
- Det er viktig å merke seg at levetiden til en membran varierer basert på kvalitet, installasjon og bruk. Eldre membraner kan bli sprø og sprekke opp, noe som fører til at de mister sin vanntettende funksjon. Dette kan resultere i vannlekkasjer gjennom vegger og gulv og fuktskader.
- Uten tilfredsstillende klemring er det vanskelig å sikre en vanntett overgang mellom smøremembranen og sluket. Dette øker risikoen for at vann kan sive ned langs sidene av sluket og forårsake fuktskader i gulvkonstruksjonen og omkringliggende område.

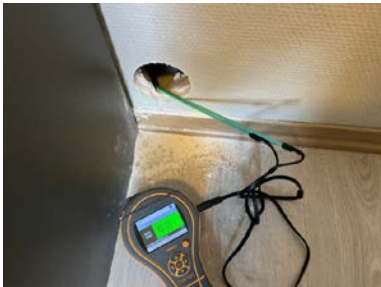
- Det er registrert symptom på fuktskader.

Det er fuktskader på platene i dusjen.

Fare for ytterligere skader om ikke platene byttes.

- De påviste skader må utbedres.

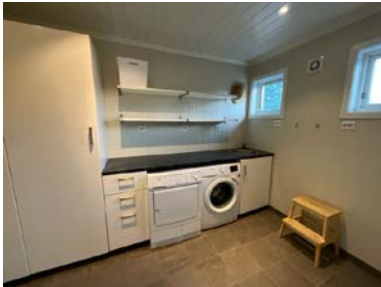
Ikke fuktbestandige plater på veggene.

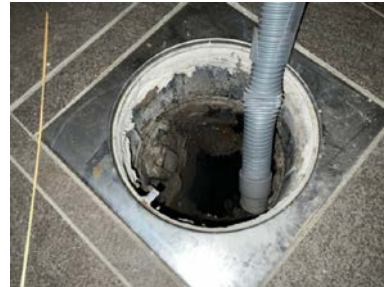
Ingen synlig membran i sluken.
