Baneåsen 26, 3970 LANGESUND

**Sentrumsnær og koselig enebolig
med hybel - Renoveringsbehov -
Garasje - Usjenert hage - Kort vei
til Langesund.**

Enebolig m/garasje
Baneåsen 26
3970 Langesund

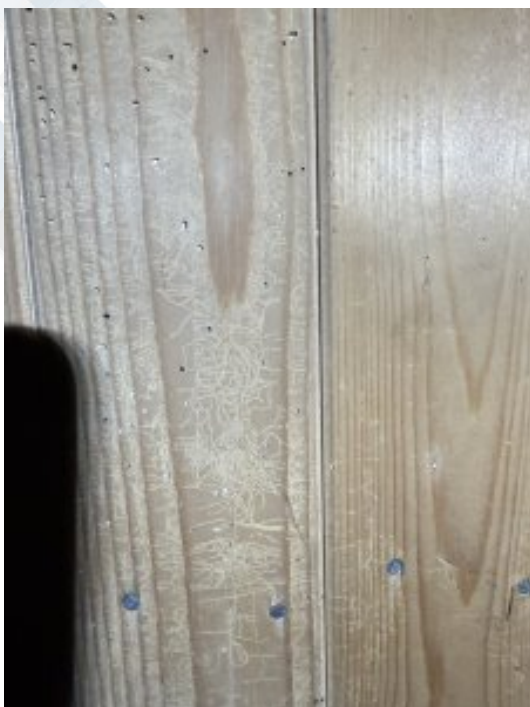
Kryprom med adkomst via dør i kjeller. Det er observert tegn til aktivitet fra borebiller i trekonstruksjoner samt vanninnsig langs grunnfjell. Kryprommet har mangelfull og delvis underdimensjonert ventilering, og det er ikke etablert fuktsperre mot grunnen.

TG2 vurderes grunnet påvist biologisk aktivitet, vanninnsig, mangelfull ventilering og manglende fuktsperre mot grunn.

Anbefalt(e) tiltak: Det anbefales å utbedre utvendige grunnforhold for å lede fjellvann bort fra bygningen, gjennomføre skadedyrkontroll, forbedre ventileringen eventuelt med krypavfukter, samt etablere fuktsperre mot grunnen.

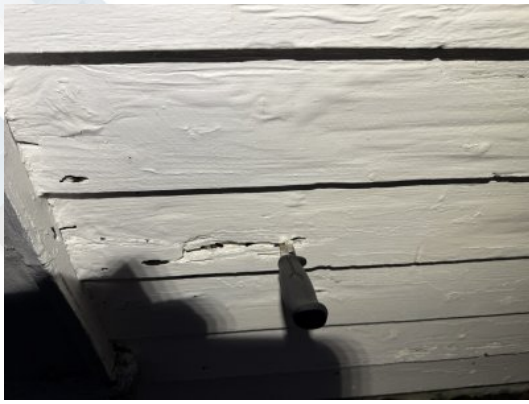
TG3 vurderes grunnet påviste råteskader og mangelfull lufting i kledningskonstruksjonen på eldre bygningsdel.

Anbefalt(e) tiltak: Det anbefales at yttervegger på eldre bygningsdel undersøkes nærmere av tømmer for å avklare skadeomfang. Videre anbefales utbedring av lufting bak kledning samt nødvendige tiltak for å håndtere råteskader og fuktforhold ved takutspring og takrenner.

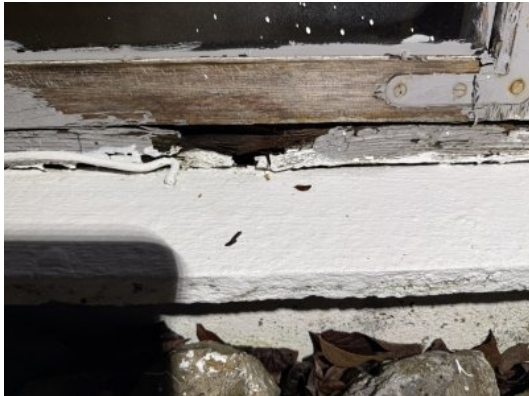
TG 3 vurderes grunnet påviste fukt- og råteskader, forhøyet fuktinnhold og sopp/begroing i vinduer og utvendig omramming, samt eldre ytterdør som vurderes å ha passert forventet teknisk levetid.

Anbefalt(e) tiltak: Det anbefales å skifte ut råteskadede vinduer. Videre anbefales det å vurdere utskifting av eldre ytterdør.

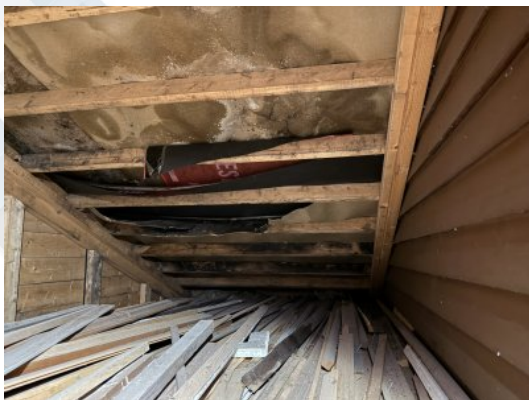
TG3 vurderes grunnet pågående lekkasje og fuktpåvirkning som berører yttertak, undertak og tilstøtende konstruksjoner.

Anbefalt(e) tiltak: Berørte takflater må utbedres, inkludert yttertak og undertak, undersøkes og utbedres av fagperson for å stanse lekkasje og avklare omfanget av skader i tilstøtende konstruksjoner.
