Rolstadkroken 14, 2040 KLØFTA

**Oppgradert hytte og anneks i  
landlige omgivelser. Strøm og  
offentlig vann. Nærhet til Kløfta og  
Jessheim.**

**Fritidsbolig**  
**Rolstadkroken 14**  
**2040 Kløfta**

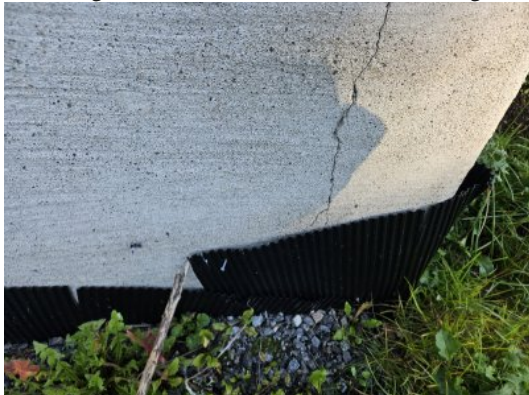
**1. Grunn og fundamenter****TG 2 1.1 Byggegrunn, fundamenter, grunnmur, drenering og sikring mot vann og fuktighet**

Det er noe små sprekker og avflassing av puss og noe rust på grunnmuren. TG2 Ellers framstår grunnmuren i grei stand.

Det er noe små sprekker på grunnmuren og grunnmursplasten mangler tilstrekkelig festing mot grunnmur, dette medfører til at grunnmur står fuktutsatt. TG2 Ytterligere undersøkelser anbefales. Det antas at drenerende masser ikke fungerer helt da det avdekkes fukt i fjellgrunn i krypkjelleren. Se punkt 1.2

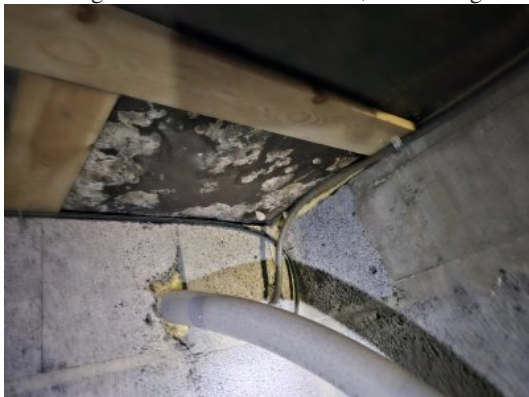
**TG 2 1.2 Krypekjeller**

Det er påvist sopp, råteskader og/eller muggvekst på overflater.

Deler av krypekjeller er trang og det ligger ikke fuktsperre (plast) mot grunn, dette anbefales å etabler da etasjeskille kan være fuktutsatt. TG2

Det er synlig fukt som mest sannsynligere kommer fra terreng og fjell. TG2 Jevnlig overvåking av krypekjeller anbefales.

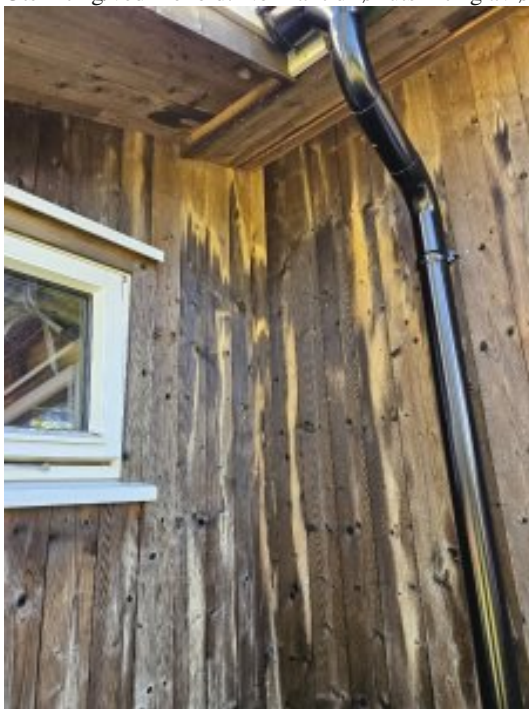
Ytterkledningen har stedvis skjolder under behandlingen, dette kan komme av at behandlingen med Jernvistolen ble påført under fuktig vær. Det ble målt noe forhøyde fuktverdier på baksiden av fritidsboligen. TG2 Ellers fremstår ytterkledningen i grei stand.

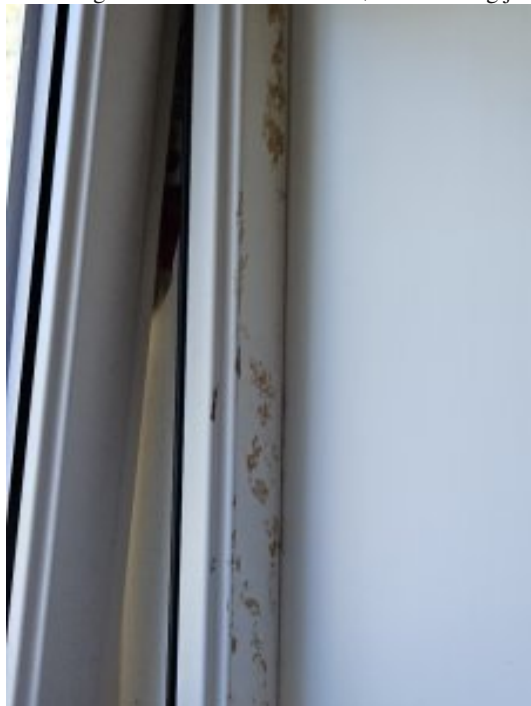
#### TG 2 3.1 Vinduer og ytterdører

Det ble foretatt en enkel funksjonstest av enkelte vinduer og terrassedør, ingen funksjonsavvik. Det settes tilstandsgrad TG2, grunnet at vinduer og terrassedør har passert mer enn halvparten av sin forventet levetid i annekset.

Det ble foretatt en enkel funksjonstest av enkelte innedører og av ytterdør, ingen funksjonsavvik. Ytterdør i annekset har behov for vask, behandling og vedlikehold. TG2

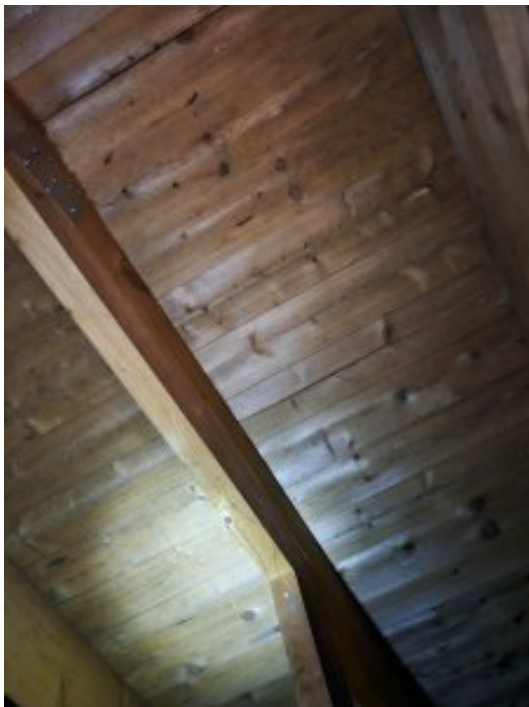
### TG 2 5.1 Loft (konstruksjonsoppbygging)

På befaringsdagen ble det registrert svertesopp i undertaket, dette kan komme av at det ikke er tilstrekkelig lufting fra gavlvegg. TG2 Ellers fremstår kryploftet i grei stand.

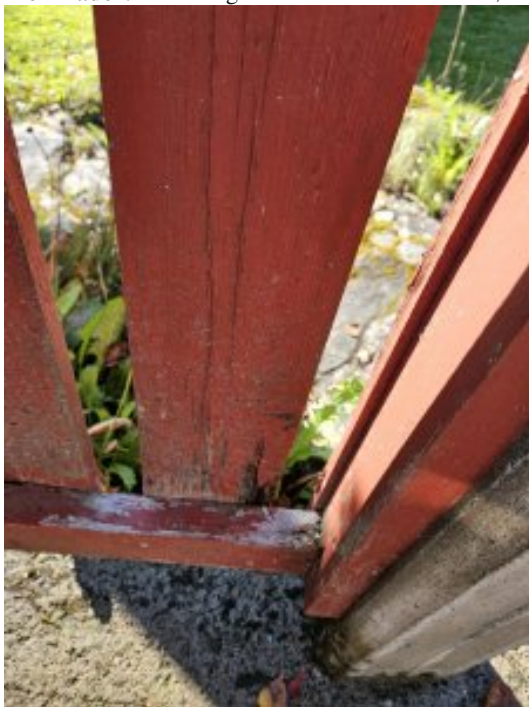
### TG 3 6.1 Balkonger, verandaer og lignende

Det er småskader i betong dekkene og avflassing av betong. TG2

Det er råteskade på enkelte panelbord på rekkverket, TG3 Det må påberegnes å skifte ut råteskadet panelbord på rekkverket i nær framtid.

Rekkverkshøye er ikke tilstrekkelig høyt, kravet var 90cm på oppførings tidspunktet. TG2

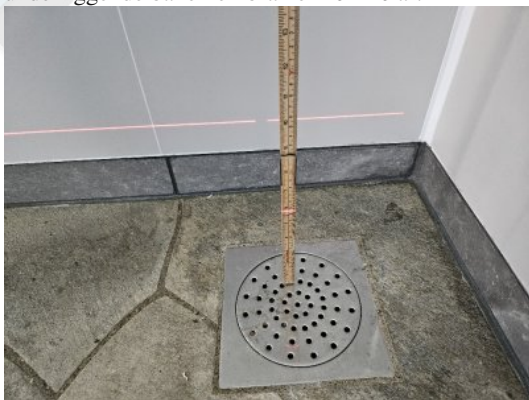
Gulvflisene fremstår som i fra byggeår og er ikke anbefalte til bruk på bad. TG2

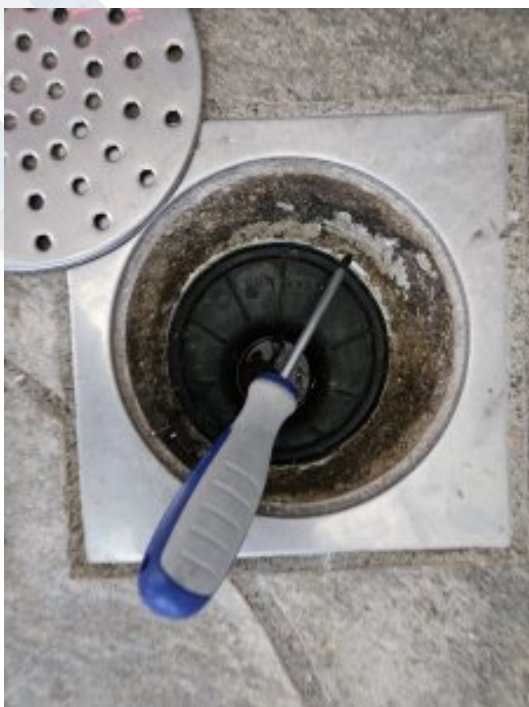
#### TG 2 7.2.3 Membran, tettesjiktet og sluk

Membranen er fra ukjent år?

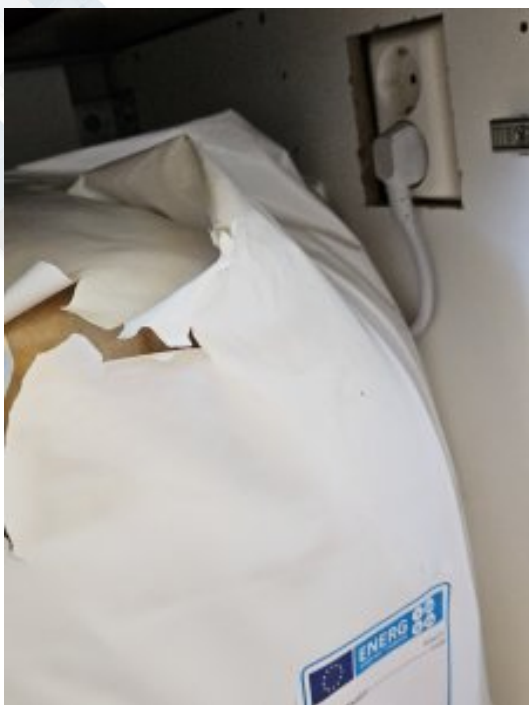
Begge varmtvannsbereder er ikke koblet til en fast koblingsboks med egen servicebryter. TG2. Se også punkt 11.
