Nøkkelinformasjon

Unik landbrukseiendom med to tun og gode utviklingsmuligheter!

| Tilstandsrapport | 81 |

VERDITAKST LANDBRUK OVER SOLBERG

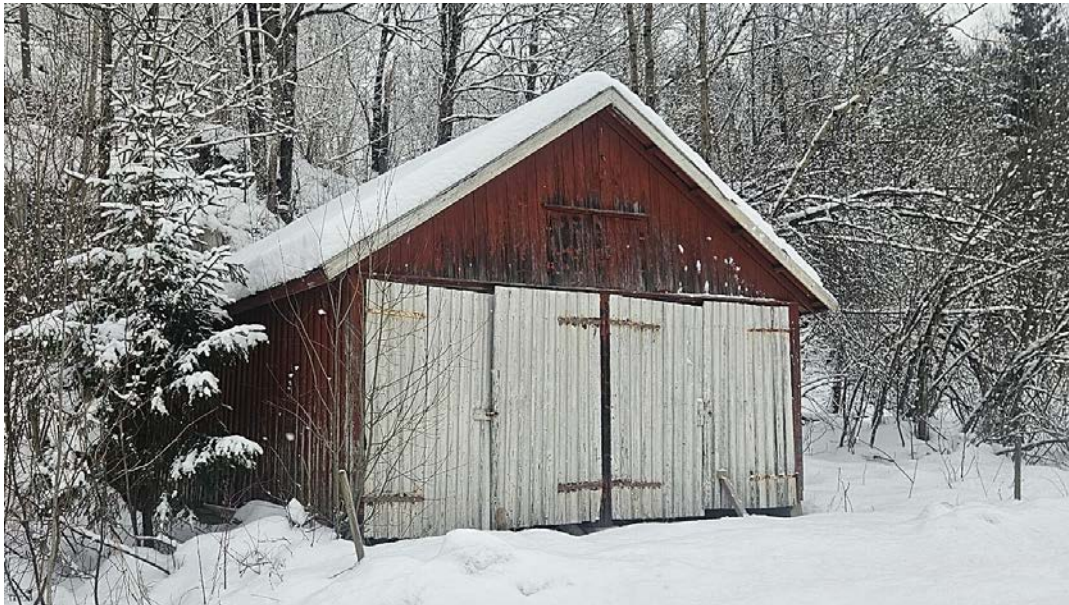
Oppført i reisverk på betongmurer/stein, tekket med bølgeblekk.

Standard: Lite god. Bakre del kondemnable. Ikke innvendig befart. Unøyaktig mål.

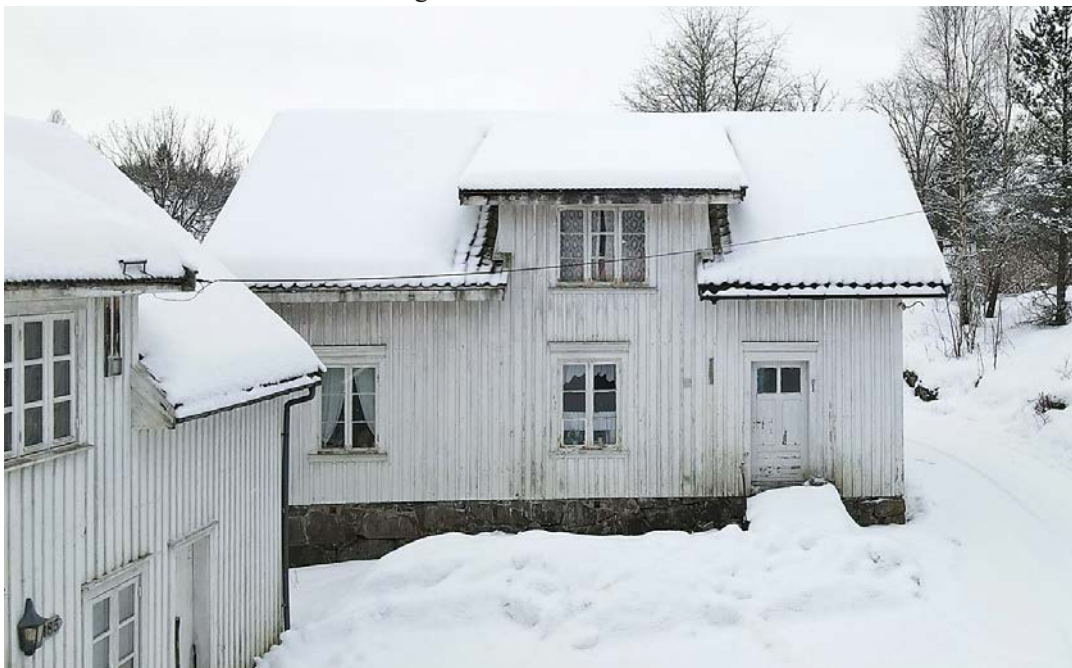
Tidligere angrep av mugg / sopp / fukt. Antatt tørket ut.

Standard: Behov for totalrenovering.

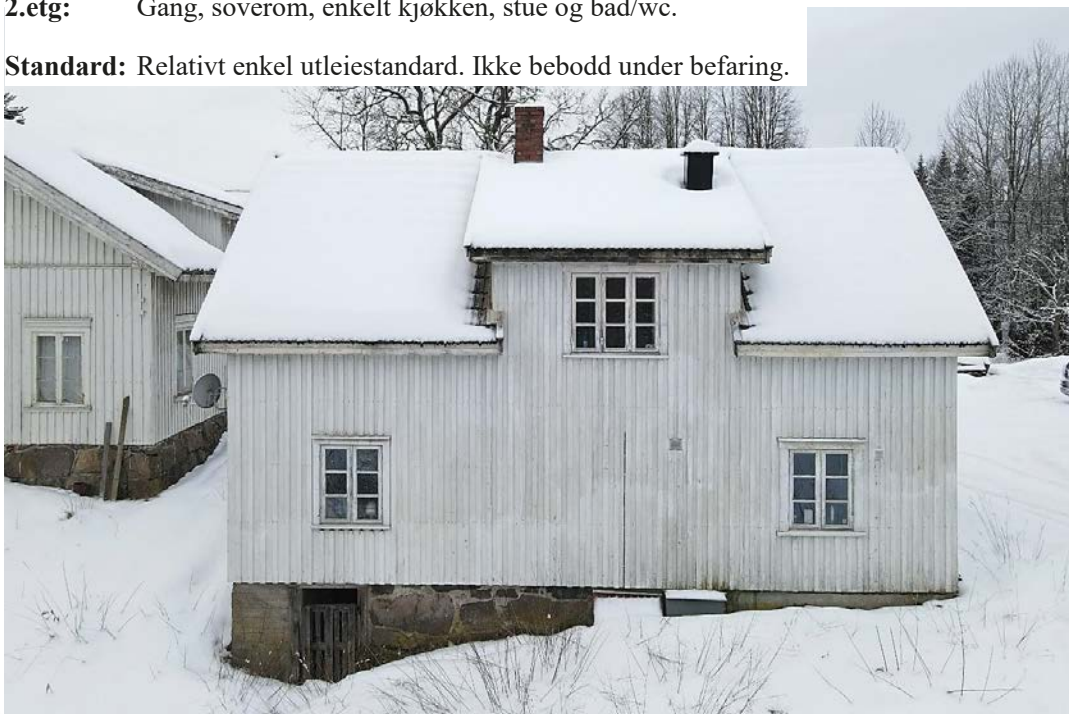
Bryggerhus #485:

Kjeller: Mindre, fuktig kjeller. Ikke befarert eller oppmålt.
1.etg: Hall, bryggerhusrom (i gammel standard), wc og soverom.
2.etg: Gang, soverom, enkelt kjøkken, stue og bad/wc.

Standard: Relativt enkel utleiestandard. Ikke bebodd under befaring.

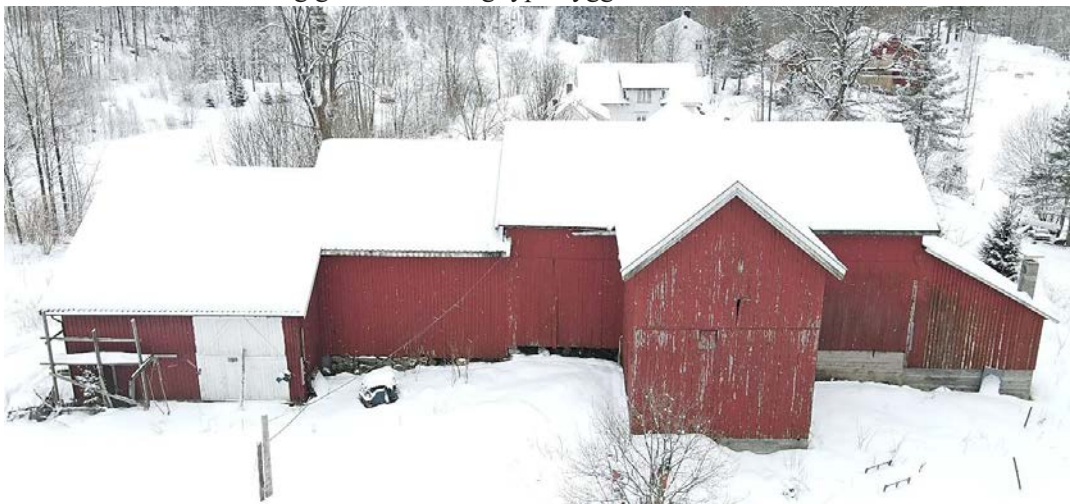
Driftsbygning:

Oppført i reisverk på betongmurer, tekket med stålplater (endel 2023), bølgeblekk og teglstein.

Standard: Variert / vanlig god for alder og type bygg.

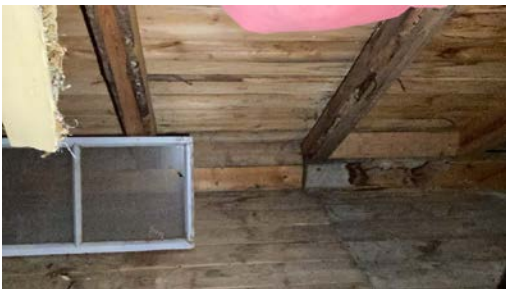
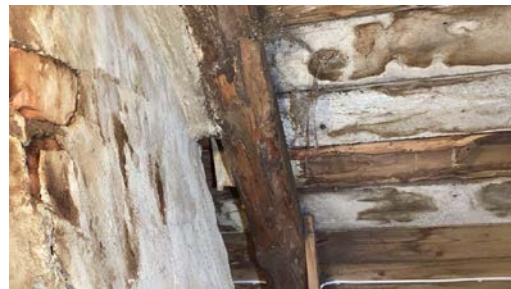
- Det er påvist fukt skjolder/skader i takkonstruksjonen.

Fukt skjolder er fra gamle lekkasjer fra før pipehattene ble byttet i 2023

- Det må gjøres nærmere undersøkelser.

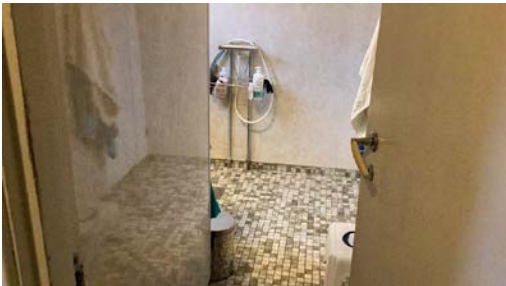
- Manglende oppgradering av våtrommet medfører høy risiko for at konstruksjonene ikke vil tåle vanlig bruk av vann eller lekkasjer. Dette kan føre til fuktskader på tilstøtende konstruksjoner.

Kostnadsestimat: 200 000 - 500 000

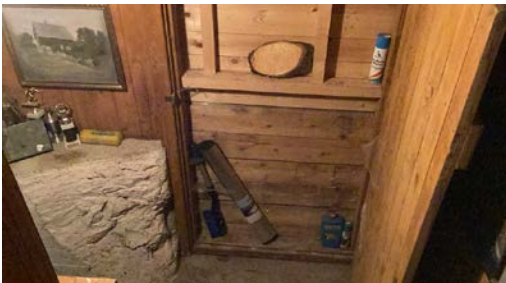
2. ETASJE > BAD

Hulltaking er foretatt uten å påvise unormale forhold. Fuktkvotemåling (vekt%) i konstruksjonen ble målt til 8. Hulltaking er foretatt ved/i i gammel kjellerdør i badevegg..

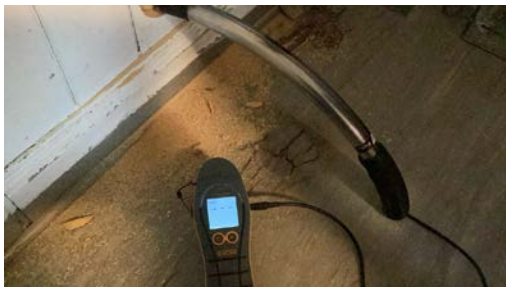
Hulltaking er foretatt uten å påvise unormale forhold. Hulltaking er foretatt ved/i kontor. Fuktkvotemåling (vekt%) i konstruksjonen ble målt til 0.

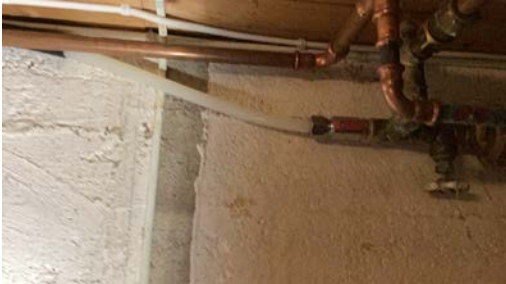
- Det er ikke behov for utbedringstiltak siden anlegget fungerer i dag, men ut ifra alder kan skader plutselig oppstå på eldre anlegg.
