Lupinveien 17, 3647 HVITTINGFOSS

**Innbydende og oppgradert  
enebolig over to plan med en  
svært sentral beliggenhet!**

# Tilstandsrapport

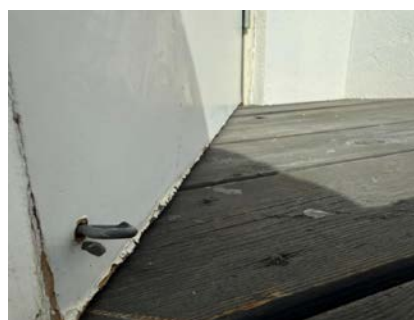
Utgangsdør fra underetasjen har noen fuktskader.

Bildet viser ytterdør til underetasjen.

For å lukke avviket må døren skiftes/utbedres.

Kostnadsestimat: Under 10 000

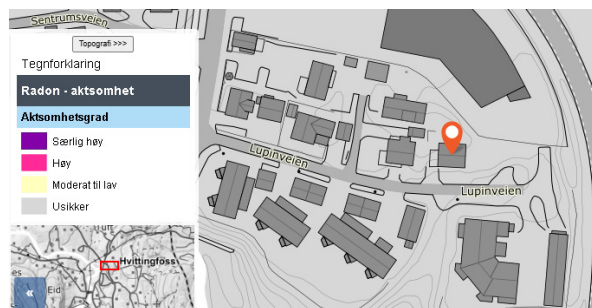
- Det bør gjennomføres radonmålinger.

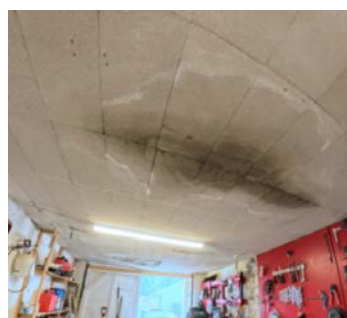
Det er tegn til fuktgjennomtrengning i himlingen.

Tiltak må ses i sammenheng med balkonger, terrasser og rom under balkonger.
