# Stor tomannsbolig på vakre Fridheim.

| Tilstandsrapport ..... | 39 |

Befaringsdato: 13.10.2025

Rapportdato: 27.10.2025

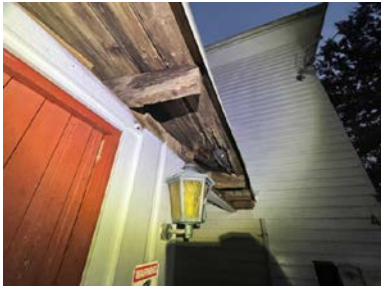
Det er påvist råteskader på bordtro som har medført at det er skader på taktekingen også. Taktekingen har oppnådd en vesentlig del av forventet levetid. Risiko for lekkasjer øker med alder på tekingen.

Råteskader i bordtro

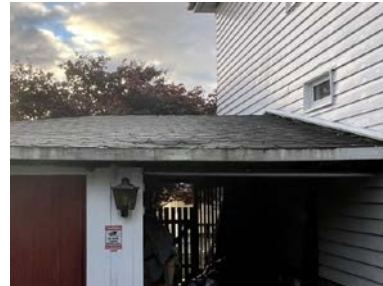
Skade på tekking på grunn av råteskader i bordtro

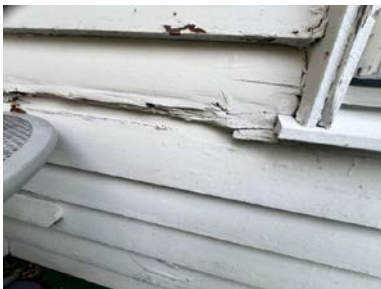
Det er påvist spredte råteskader i bordkledningen.

Lufting bak kledningen er liten. Avviket gir økt risiko for råteskader på bordkledning og på veggkonstruksjon. Det er råteskader på enkelte steder på kledningen og malingen er løsnet på deler av kledningen. Dette medfører også økt risiko for at råteskader oppstår.

Råteskader

Generelt må kledningen påregnes byttet på sikt, påse at det blir laget tilfredsstillende lufting da og undersøk om det har oppstått skader på konstruksjon.

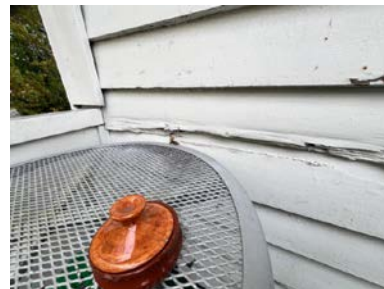
Råteskader

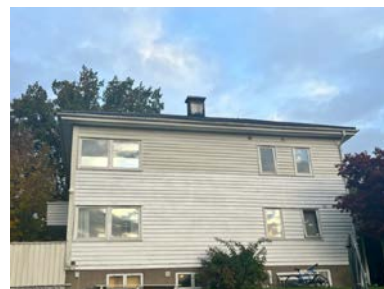
Vegg er ikke ferdig malt.

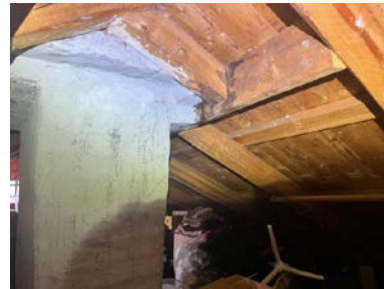
Det er eldre fuktmerker på sperrer og taktro, det ble ikke funnet fukt på befaringsdagen.

Eldre fuktmerker ved pipe

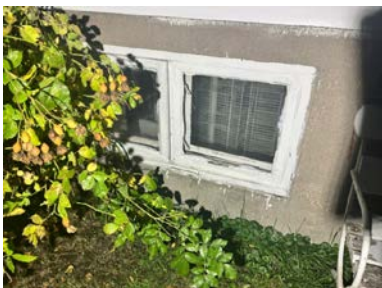
kommer av for lite utlufting. Dette sliter og kan lage råteskader på vinduskarmer og glassrammer. Vindu på bad i 1 etasjen er i så dårlig stand at det må byttes på kort sikt. Det mangler glass på enkelte av kjeller vinduene også disse vinduene må påregnes byttet på kort sikt.

Ytre glass mangler, skader på glassramme

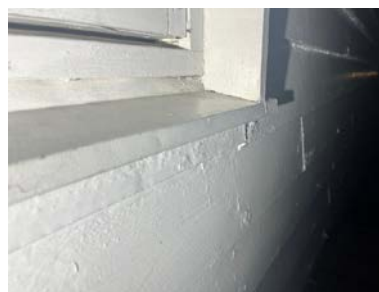
Leietakere opplyser at det er mye trekk i forbindelse med vinduene, årsak kan være dårlig vindtetting utvendig rundt vinduer i kombinasjon med slitte/harde pakninger. Omramming er montert uten luftespalte ned mot vannbrett, medfører økt risiko for råteskade på omrammingen og økt behov for vedlikehold.

Omremming

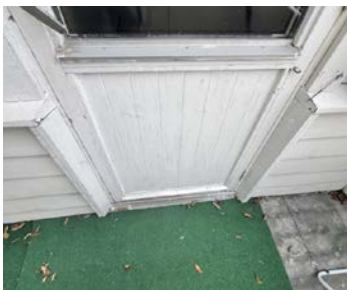
Balkongdør 2 etasje, behov for utvendig behandling og bytte av pakninger.

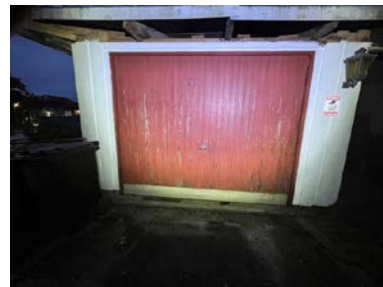
Garasjeporten har begynnende råteskader.

Råte på garasjeport.

Skadet kledning på garasjeport må byttes.

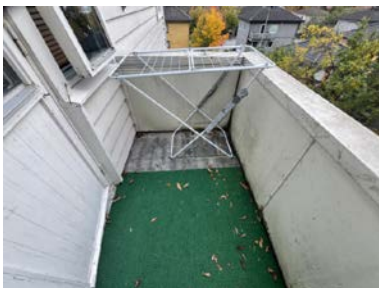
Rekkverk på balkong er råteskadet og høyde på rekkverk er kun 84 cm høyt, høyde var godkjent da bygningen ble oppført men er lavere enn dagens krav som er 1 meter.

Råteskadet rekkverk på 2 etasje

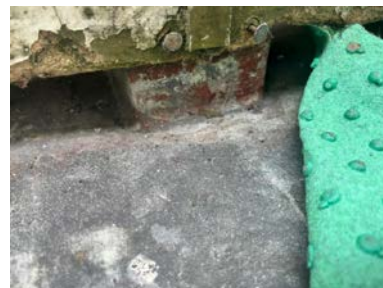
Tekking på 2 etasjen av sinkplater.

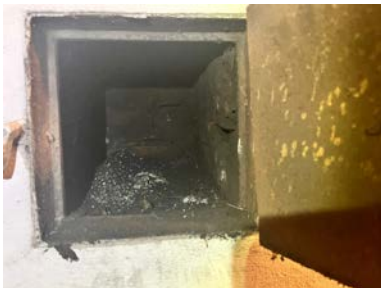
Sotluke i kjeller

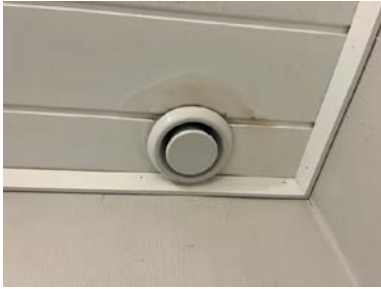
Det er fuktskade rundt ventil i himlingen, fukt kommer mest sannsynlig av kondens på rør som er tilkoblet ventilen..

Skade på himling

Vedrørende vindu og dør i våtsone, vær oppmerksom ved bruk, eventuelt vannsøl må tørkes opp.  
Skade på himling samt årsak til dette må utbedres.

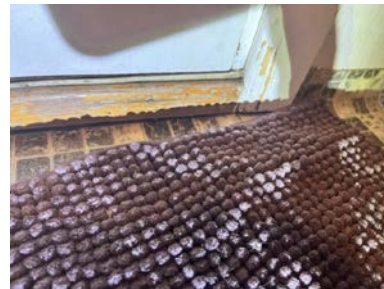
Vindu og dør er plassert i det som defineres som våtsone og har trekarmmer/foringer og listverk som påvirkes av fukt.

Dør i våtsone

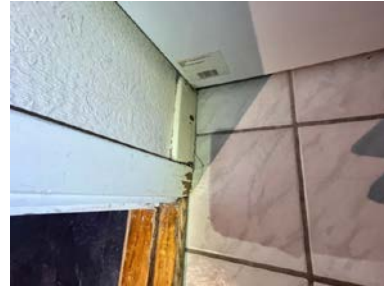
Vindu og dør er plassert i det som defineres som våtsone og har trekarmer/foringer og listverk som påvirkes av fukt.

Dør i våtsone

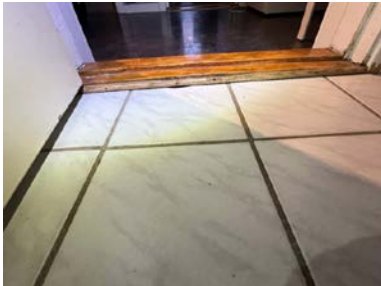
Det er ca 20mm motfall til sluket på gulvet, oppkant under dør er lavere enn dette, ved vannlekkasje vil vann renne ut av rommet.

lav oppkant under dør og skade på flis

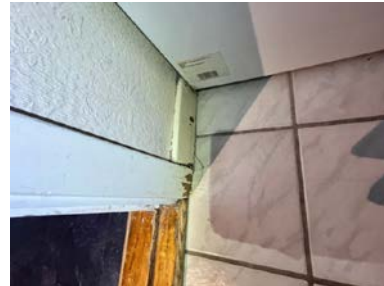
Det er sprekker i flere fliser.

Sprekk i flis

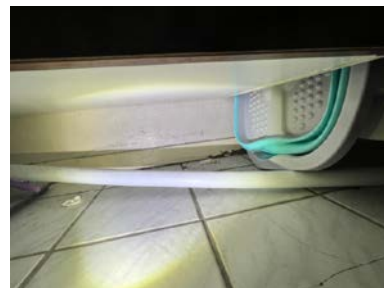
Gulvlister

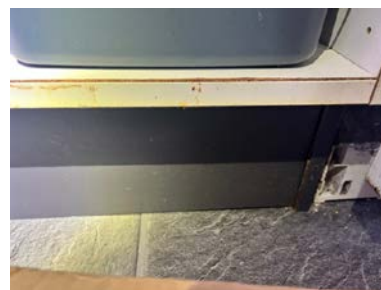
Det er noe fuktsvelling på foring over oppvaskmaskin og på skapskrog i benkeskap, oppvaskmaskinen lekker noe i følge opplysninger fra leietager, dette har medført noe fuktsvelling på gulvet ved oppvaskmaskin.

Fuktsvelling på benkeskap

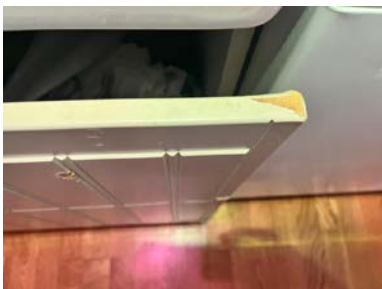
Fronter på innredningen har bruksmerker. Noe av dette kommer av fukt påvirkning.

Slitasje merker på dør til oppvaskmaskin.

For å lukke avvik må fronter utbedres eller byttes.

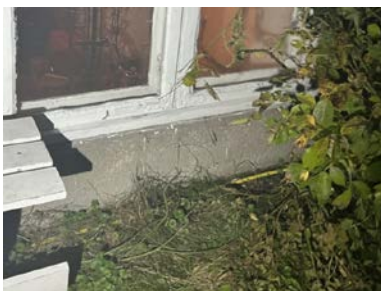
Det er ikke synlig utvendig fuktsperre på grunnmuren.

Ikke synlig fuktsikring over terreng

Det må gjøres ytterligere undersøkelser for å avklare om det er lagt drenering og noen form for fuktsikring på grunnmuren. Basert på forhold i kjeller er det behov for tiltak.
